COMUNE DI TRE VILLE
PROVINCIA AUTONOMA DI TRENTO

PIANO REGOLATORE GENERALE

VARIANTE n.2

SCHEDE DI RILEVAZIONE UNITA'EDILIZIE
PEM – PATRIMONIO EDILIZIO MONTANO

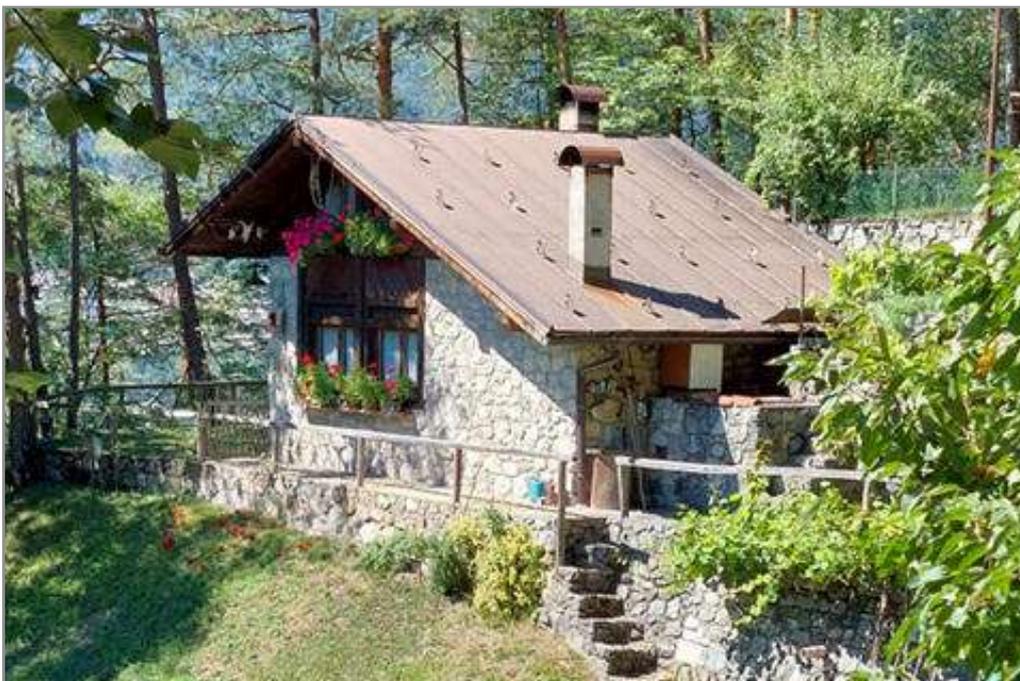
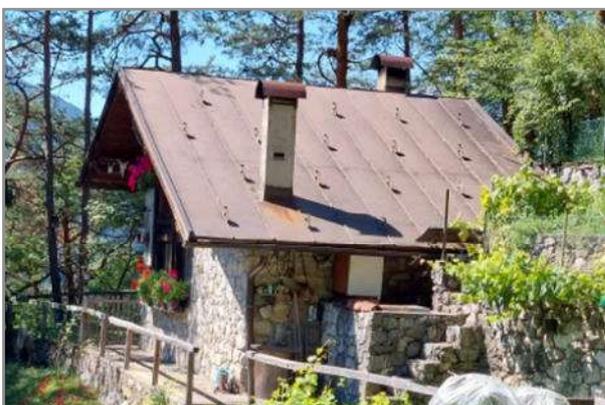
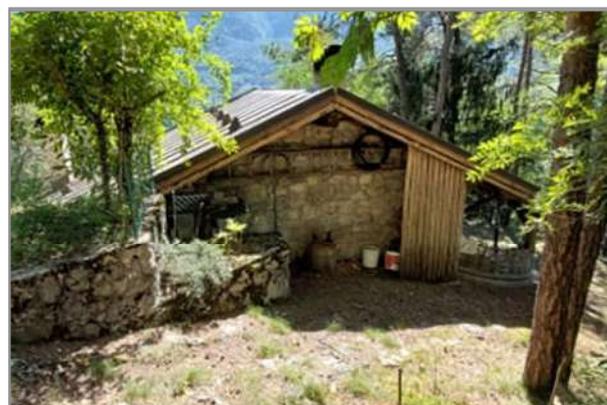
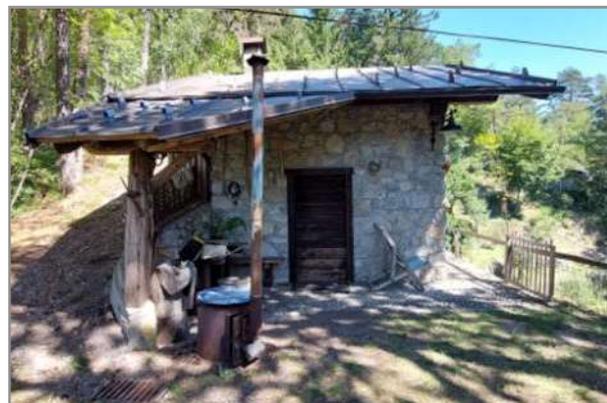
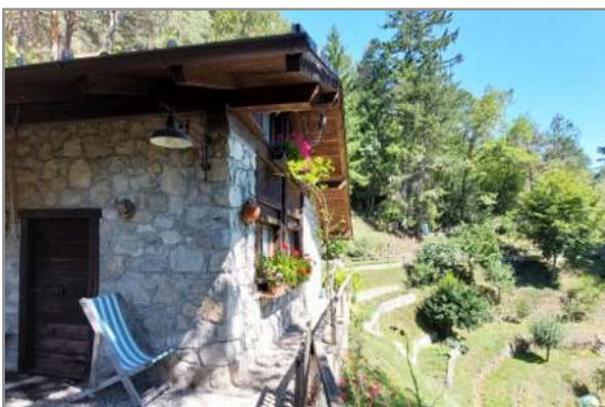
SCHEDA NUM.
P070bis

TIPOLOGIA FUNZIONALE	<input checked="" type="checkbox"/>	BAITA	PREVALENTEMENTE ABITATIVO
		STALLA	MANUFATTO DI SERVIZIO
		ALTRO	
EPOCA DI COSTRUZIONE		ANTERIORE AL 1860	
	<input checked="" type="checkbox"/>	TRA IL 1860 E IL 1939	
		POSTERIORE AL 1939	
USO ATTUALE		AGRICOLO	TURISTICO-RICETTIVO
		ARTIGIANALE	SERVIZI
	<input checked="" type="checkbox"/>	ABITATIVO	ALTRO
GRADO DI UTILIZZO		PERMANENTE	
	<input checked="" type="checkbox"/>	TEMPORANEO	
		IN STATO DI ABBANDONO	
CARATTERISTICHE EDIFICIO TIPO COSTRUTTIVO		PIETRA	<input checked="" type="checkbox"/> MISTO PIETRA-LEGNO
		LEGNO A TELAIO	MURATURA
		LEGNO BLOCKBAU	ALTRO
		LEGNO ASSITO	
CARATTERISTICHE EDIFICIO VOLUME		ORIGINALE	CON CROLLI
		CON AMPLIAMENTO	RUDERE
	<input checked="" type="checkbox"/>	CON SUPERFETAZIONE	
CARATTERISTICHE EDIFICIO ELEMENTI IN AGGETTO		POGGIOLI	CAMINO
		BALLATOI	FORNO
		SCALE	ALTRO
CARATTERISTICHE EDIFICIO STRUTTURA TETTO	<input checked="" type="checkbox"/>	A CAPRIATE

CON TRAVE DI COLMO	
		A VOLTA	
		SOLETTA IN CEMENTO	
CARATTERISTICHE EDIFICIO MANTO DI COPERTURA		SCANDOLE IN LEGNO	PLASTICA
		PIETRA	ASSITO IN LEGNO
	<input checked="" type="checkbox"/>	LAMIERA	LASTRE BITUMINOSE
		CEMENTO	ALTRO
		COTTO	
CARATTERISTICHE EDIFICIO ACCESSORI TETTO	<input checked="" type="checkbox"/>	COMIGNOLI	
		PARABOLICA/ANTENNA	
		PANNELLI SOLARI/FOTOVOLTAICI	
		ABBAINI	
		FINESTRE DA TETTO	
		ALTRO	
CARATTERISTICHE EDIFICIO SERRAMENTI	<input checked="" type="checkbox"/>	LEGNO	
		ALLUMINIO	
		PVC	
		FERRO	
CARATTERISTICHE EDIFICIO FINITURE MURATURA		INTONACO RASO SASSO	
		INTONACO CIVILE	
		PIETRA DA TAGLIO	
	<input checked="" type="checkbox"/>	PIETRA A CONCI IRREGOLARI

CARATTERISTICHE EDIFICIO FINITURE PARTI LIGNEE	<input checked="" type="checkbox"/>	ELEMENTI SQUADRATI
		ELEMENTI GREZZI
ORGANISMO ARCHITETTONICO		ORIGINALE
	<input checked="" type="checkbox"/>	MODIFICATO - GRADO LEGGERO (Facciate, serramenti, copertura, tamponamenti)
		TRASFORMATO - GRADO MEDIO (Elementi parziali quali tetto, facciata, fori)
		ALTERATO - GRADO NOTEVOLE (Struttura originaria quali tipo costruttivo, volume, tipo facciate, tipo fori, tetto)
STATO DI CONSERVAZIONE	<input checked="" type="checkbox"/>	BUONO. Necessita solo di interventi di manutenzione
		DISCRETO. Necessita di interventi su parti di edifici
		CATTIVO. Necessita di interventi su intera struttura
SPAZI DI PERTINENZA		VERDE APERTO
	<input checked="" type="checkbox"/>	VERDE RECINTATO
		SPAZIO PAVIMENTATO (escluse le fasce perimetrali all'edificio)
ANNESSI PERTINENZIALI		LEGNAIA
		DEPOSITO
	<input checked="" type="checkbox"/>	FOCOLARE/BARBECUE

CATEGORIA DI INTERVENTO TITOLO III CAPITOLO 1 delle N.T.A.		R1 - RESTAURO
		R2 - RISANAMENTO CONSERVATIVO
		R3 - RISTRUTTURAZIONE EDILIZIA
		R6 - DEMOLIZIONE
CATEGORIA DI INTERVENTO TITOLO VIII delle N.T.A.	<input checked="" type="checkbox"/>	R2 - RISANAMENTO CONSERVATIVO del PEM
		R3 - RISTRUTTURAZIONE EDILIZIA del PEM
PRESCRIZIONI PROGETTUALI E/O DEFINIZIONI OPERATIVE		
Tipologia: A - baita - sia eliminata la tettoia esterna

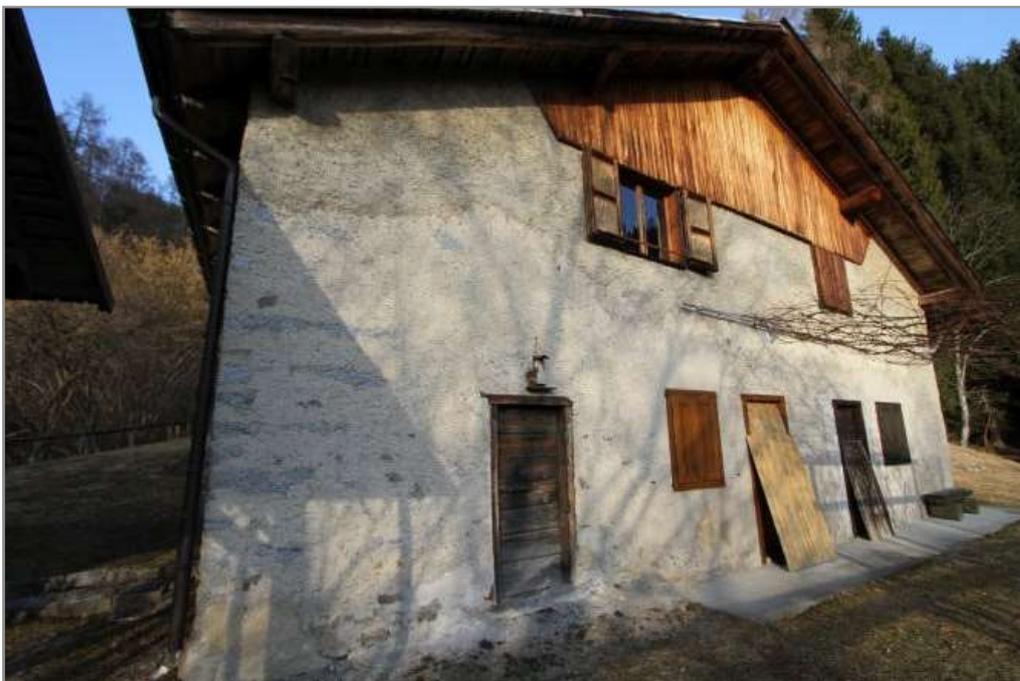
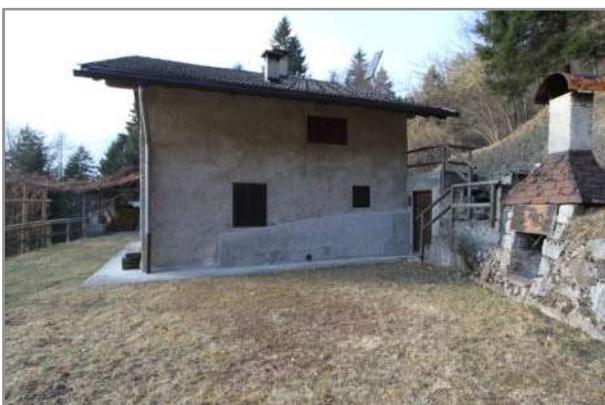
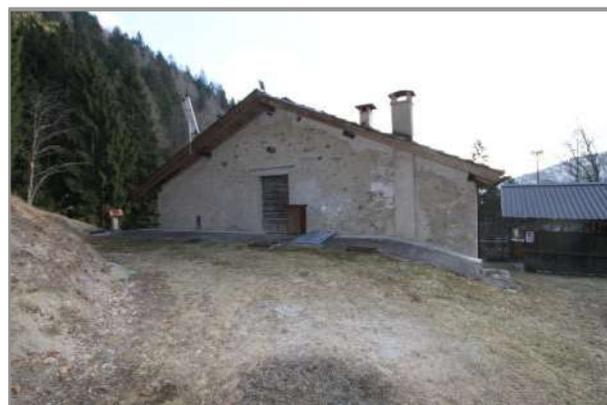
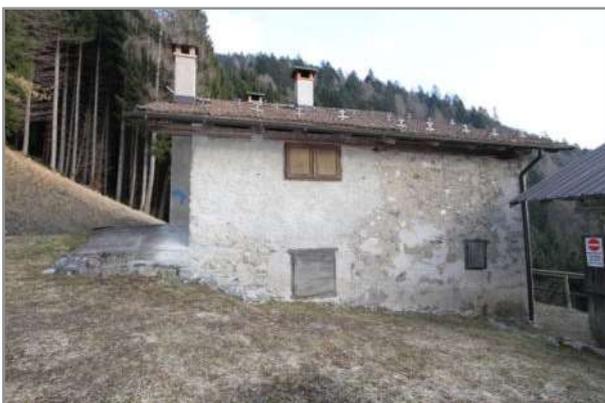
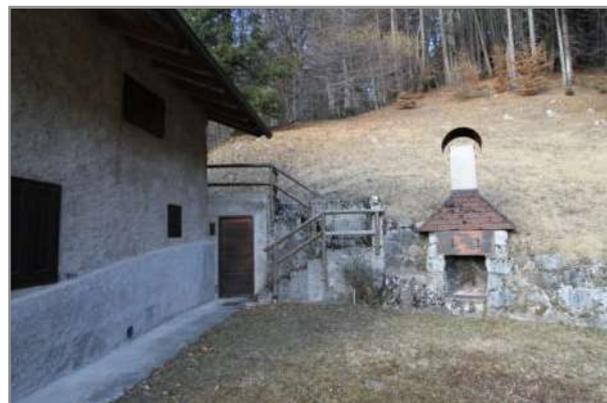
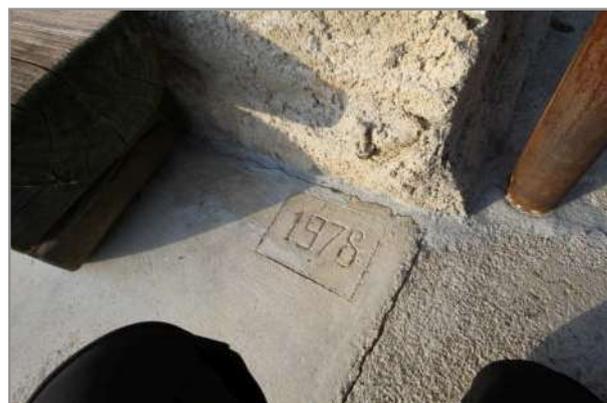
SCHEDA NUM.
P088

TIPOLOGIA FUNZIONALE	<input checked="" type="checkbox"/>	BAITA	PREVALENTEMENTE ABITATIVO
		STALLA	MANUFATTO DI SERVIZIO
		ALTRO	
EPOCA DI COSTRUZIONE	<input checked="" type="checkbox"/>	ANTERIORE AL 1860	
		TRA IL 1860 E IL 1939	
		POSTERIORE AL 1939	
USO ATTUALE		AGRICOLO	TURISTICO-RICETTIVO
		ARTIGIANALE	SERVIZI
	<input checked="" type="checkbox"/>	ABITATIVO	ALTRO
GRADO DI UTILIZZO		PERMANENTE	
	<input checked="" type="checkbox"/>	TEMPORANEO	
		IN STATO DI ABBANDONO	
CARATTERISTICHE EDIFICIO TIPO COSTRUTTIVO	<input checked="" type="checkbox"/>	PIETRA	MISTO PIETRA-LEGNO
		LEGNO A TELAIO	MURATURA
		LEGNO BLOCKBAU	ALTRO
		LEGNO ASSITO	
CARATTERISTICHE EDIFICIO VOLUME		ORIGINALE	CON CROLLI
		CON AMPLIAMENTO	RUDERE
	<input checked="" type="checkbox"/>	CON SUPERFETAZIONE	
CARATTERISTICHE EDIFICIO ELEMENTI IN AGGETTO		POGGIOLI	CAMINO
		BALLATOI	FORNO
		SCALE	ALTRO
CARATTERISTICHE EDIFICIO STRUTTURA TETTO		A CAPRIATE

<input checked="" type="checkbox"/>	CON TRAVE DI COLMO	
		A VOLTA	
		SOLETTA IN CEMENTO	
CARATTERISTICHE EDIFICIO MANTO DI COPERTURA		SCANDOLE IN LEGNO	PLASTICA
		PIETRA	ASSITO IN LEGNO
		LAMIERA	LASTRE BITUMINOSE
		CEMENTO	ALTRO
	<input checked="" type="checkbox"/>	COTTO	
CARATTERISTICHE EDIFICIO ACCESSORI TETTO	<input checked="" type="checkbox"/>	COMIGNOLI	
		PARABOLICA/ANTENNA	
	<input checked="" type="checkbox"/>	PANNELLI SOLARI/FOTOVOLTAICI	
		ABBAINI	
		FINESTRE DA TETTO	
		ALTRO	
CARATTERISTICHE EDIFICIO SERRAMENTI	<input checked="" type="checkbox"/>	LEGNO	
		ALLUMINIO	
		PVC	
		FERRO	
CARATTERISTICHE EDIFICIO FINITURE MURATURA	<input checked="" type="checkbox"/>	INTONACO RASO SASSO	
		INTONACO CIVILE	
		PIETRA DA TAGLIO	
		PIETRA A CONCI IRREGOLARI

CARATTERISTICHE EDIFICIO FINITURE PARTI LIGNEE	<input checked="" type="checkbox"/>	ELEMENTI SQUADRATI	
		ELEMENTI GREZZI	
ORGANISMO ARCHITETTONICO		ORIGINALE	
		MODIFICATO - GRADO LEGGERO (Facciate, serramenti, copertura, tamponamenti)	
		TRASFORMATO - GRADO MEDIO (Elementi parziali quali tetto, facciata, fori)	
	<input checked="" type="checkbox"/>	ALTERATO - GRADO NOTEVOLE (Struttura originaria quali tipo costruttivo, volume, tipo facciate, tipo fori, tetto)	
STATO DI CONSERVAZIONE		BUONO. Necessita solo di interventi di manutenzione	
	<input checked="" type="checkbox"/>	DISCRETO. Necessita di interventi su parti di edifici	
		CATTIVO. Necessita di interventi su intera struttura	
SPAZI DI PERTINENZA	<input checked="" type="checkbox"/>	VERDE APERTO	
		VERDE RECINTATO	
		SPAZIO PAVIMENTATO (escluse le fasce perimetrali all'edificio)	
ANNESSI PERTINENZIALI	<input checked="" type="checkbox"/>	LEGNAIA	CASELLO DEL LATTE

DEPOSITO	TETTOIA
	<input checked="" type="checkbox"/>	FOCOLARE/BARBECUE	<input checked="" type="checkbox"/> ALTRO: vano interrato sul retro
RETI TECNOLOGICHE APPROVVIGIONAMENTO		RETE PUBBLICA ACQUEDOTTO	SORGENTE
		VASCA DI ACCUMULO	NESSUNA
RETI TECNOLOGICHE ACQUE REFLUE		RETE PUBBLICA FOGNARIA	DISPERSIONE
		IMHOFF	NESSUNA
MODALITA' DI ACCESSO		STRADA VEICOLARE	ALTRA STRADA
	<input checked="" type="checkbox"/>	STRADA FORESTALE	NESSUNA (prato, scarpata, etc.)
LEGISLAZIONE (VINCOLI)		BENE AMBIENTALE	
		BENE CULTURALE D.LGS.n.42/2004	
		ALTRO:	
NOTE SCHEDA PREVIGENTE - SINTESI

CATEGORIA DI INTERVENTO TITOLO III CAPITOLO 1 delle N.T.A.		R1 - RESTAURO
		R2 - RISANAMENTO CONSERVATIVO
		R3 - RISTRUTTURAZIONE EDILIZIA
		R6 - DEMOLIZIONE
CATEGORIA DI INTERVENTO TITOLO VIII delle N.T.A.	<input checked="" type="checkbox"/>	R2 - RISANAMENTO CONSERVATIVO del PEM
		R3 - RISTRUTTURAZIONE EDILIZIA del PEM
PRESCRIZIONI PROGETTUALI E/O DEFINIZIONI OPERATIVE		
Tipologia: A - baita - le pavimentazioni esterne siano adeguate alle indicazioni del PEM - adeguamento del materiale del manto di copertura alle indicazioni del PEM

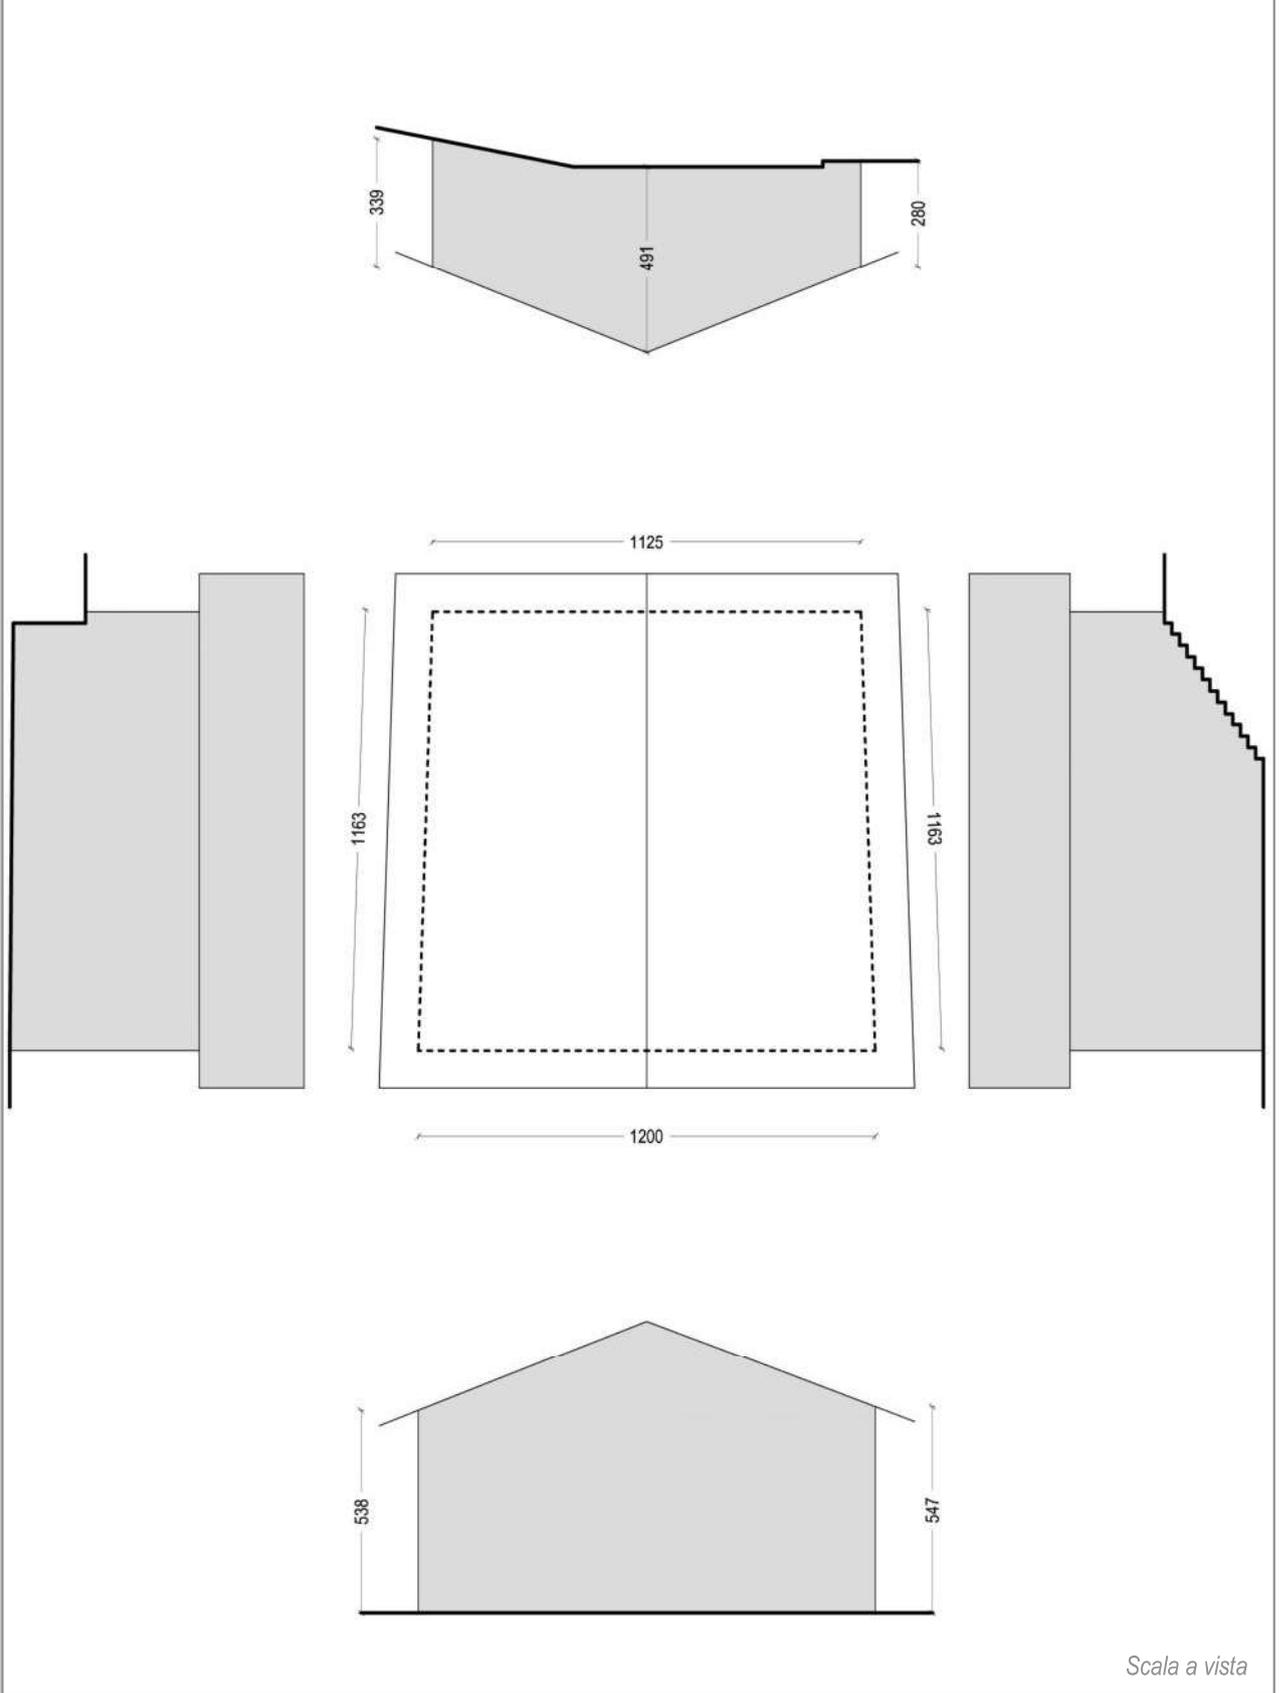
RLIEVO STATO ATTUALE

TIPOLOGIA FUNZIONALE		BAITA	<input checked="" type="checkbox"/>	PREVALENTEMENTE ABITATIVO
		STALLA		MANUFATTO DI SERVIZIO
		ALTRO		
EPOCA DI COSTRUZIONE	<input checked="" type="checkbox"/>	ANTERIORE AL 1860		
		TRA IL 1860 E IL 1939		
		POSTERIORE AL 1939		
USO ATTUALE		AGRICOLO		TURISTICO-RICETTIVO
		ARTIGIANALE		SERVIZI
	<input checked="" type="checkbox"/>	ABITATIVO		ALTRO
GRADO DI UTILIZZO		PERMANENTE		
	<input checked="" type="checkbox"/>	TEMPORANEO		
		IN STATO DI ABBANDONO		
CARATTERISTICHE EDIFICIO TIPO COSTRUTTIVO		PIETRA	<input checked="" type="checkbox"/>	MISTO PIETRA-LEGNO
		LEGNO A TELAIO		MURATURA
		LEGNO BLOCKBAU		ALTRO
		LEGNO ASSITO		
CARATTERISTICHE EDIFICIO VOLUME	<input checked="" type="checkbox"/>	ORIGINALE		CON CROLLI
		CON AMPLIAMENTO		RUDERE
		CON SUPERFETAZIONE		
CARATTERISTICHE EDIFICIO ELEMENTI IN AGGETTO		POGGIOLI	<input checked="" type="checkbox"/>	CAMINO
		BALLATOI		FORNO
		SCALE		ALTRO

CARATTERISTICHE EDIFICIO STRUTTURA TETTO	<input checked="" type="checkbox"/>	A CAPRIATE		
		CON TRAVE DI COLMO		
		A VOLTA		
		SOLETTA IN CEMENTO		
CARATTERISTICHE EDIFICIO MANTO DI COPERTURA		SCANDOLE IN LEGNO		PLASTICA
		PIETRA		ASSITO IN LEGNO
		LAMIERA		LASTRE BITUMINOSE
		CEMENTO		ALTRO
	<input checked="" type="checkbox"/>	COTTO		
CARATTERISTICHE EDIFICIO ACCESSORI TETTO	<input checked="" type="checkbox"/>	COMIGNOLI		
	<input checked="" type="checkbox"/>	PARABOLICA/ANTENNA		
	<input checked="" type="checkbox"/>	PANNELLI SOLARI/FOTOVOLTAICI		
		ABBAINI		
	<input checked="" type="checkbox"/>	FINESTRE DA TETTO		
		ALTRO		
CARATTERISTICHE EDIFICIO SERRAMENTI	<input checked="" type="checkbox"/>	LEGNO		
		ALLUMINIO		
		PVC		
		FERRO		
CARATTERISTICHE EDIFICIO FINITURE MURATURA	<input checked="" type="checkbox"/>	INTONACO RASO SASSO		
		INTONACO CIVILE		
		PIETRA DA TAGLIO		
		PIETRA A CONCI IRREGOLARI

CARATTERISTICHE EDIFICIO FINITURE PARTI LIGNEE	<input checked="" type="checkbox"/>	ELEMENTI QUADRATI	
		ELEMENTI GREZZI	
ORGANISMO ARCHITETTONICO		ORIGINALE	
		MODIFICATO - GRADO LEGGERO (Facciate, serramenti, copertura, tamponamenti)	
	<input checked="" type="checkbox"/>	TRASFORMATO - GRADO MEDIO (Elementi parziali quali tetto, facciata, fori)	
		ALTERATO - GRADO NOTEVOLE (Struttura originaria quali tipo costruttivo, volume, tipo facciate, tipo fori, tetto)	
STATO DI CONSERVAZIONE		BUONO. Necessita solo di interventi di manutenzione	
	<input checked="" type="checkbox"/>	DISCRETO. Necessita di interventi su parti di edifici	
		CATTIVO. Necessita di interventi su intera struttura	
SPAZI DI PERTINENZA	<input checked="" type="checkbox"/>	VERDE APERTO	
		VERDE RECINTATO	
		SPAZIO PAVIMENTATO (escluse le fasce perimetrali all'edificio)	
ANNESSI PERTINENZIALI	<input checked="" type="checkbox"/>	LEGNAIA	CASELLO DEL LATTE

<input checked="" type="checkbox"/>	DEPOSITO	TETTOIA
	<input checked="" type="checkbox"/>	FOCOLARE/BARBECUE	ALTRO:
RETI TECNOLOGICHE APPROVVIGIONAMENTO		RETE PUBBLICA ACQUEDOTTO	SORGENTE
		VASCA DI ACCUMULO	NESSUNA
RETI TECNOLOGICHE ACQUE REFLUE		RETE PUBBLICA FOGNARIA	DISPERSIONE
		IMHOFF	NESSUNA
MODALITA' DI ACCESSO		STRADA VEICOLARE	ALTRA STRADA
	<input checked="" type="checkbox"/>	STRADA FORESTALE	NESSUNA (prato, scarpata, etc.)
LEGISLAZIONE (VINCOLI)		BENE AMBIENTALE	
		BENE CULTURALE D.LGS.n.42/2004	
		ALTRO:	
NOTE SCHEDA PREVIGENTE - SINTESI Sistemazione edificio P6/78 (P.ed.154).

CATEGORIA DI INTERVENTO TITOLO III CAPITOLO 1 delle N.T.A.		R1 - RESTAURO
		R2 - RISANAMENTO CONSERVATIVO
		R3 - RISTRUTTURAZIONE EDILIZIA
		R6 - DEMOLIZIONE
CATEGORIA DI INTERVENTO TITOLO VIII delle N.T.A.	<input checked="" type="checkbox"/>	R2 - RISANAMENTO CONSERVATIVO del PEM
		R3 - RISTRUTTURAZIONE EDILIZIA del PEM
PRESCRIZIONI PROGETTUALI E/O DEFINIZIONI OPERATIVE		
Tipologia: A - baita - le pavimentazioni esterne siano adeguate alle indicazioni del PEM - adeguamento del manto di copertura con materiale unitario conforme alle indicazioni del PEM - adeguamento degli sporti di gronda con materiale unitario - adeguamento dei manufatti accessori alle indicazioni del PEM

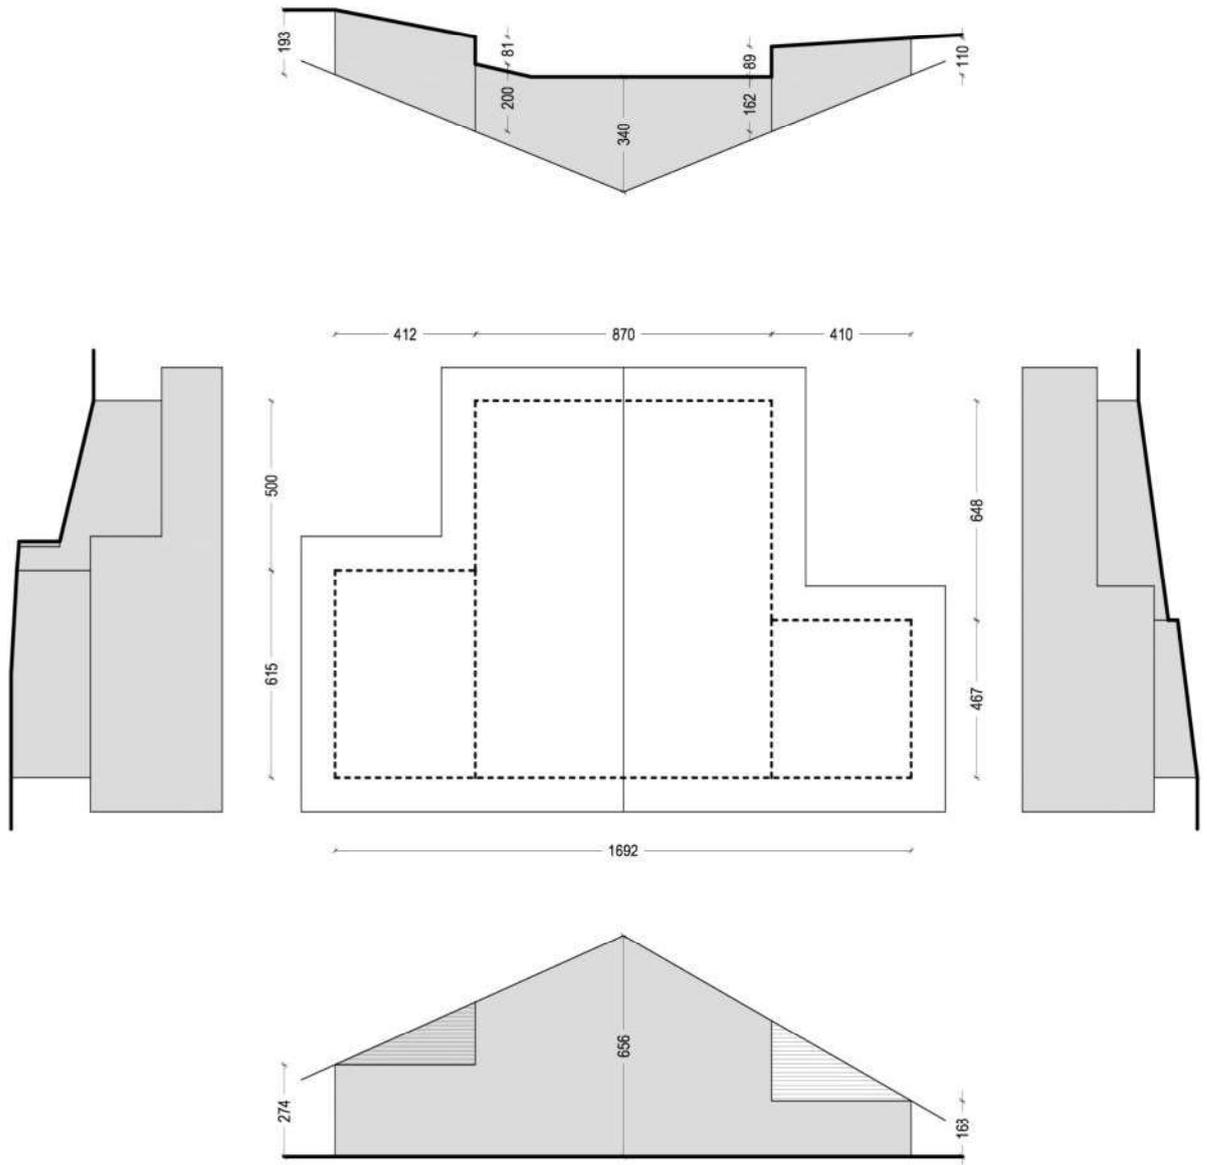
RLIEVO STATO ATTUALE

TIPOLOGIA FUNZIONALE	<input checked="" type="checkbox"/>	BAITA	PREVALENTEMENTE ABITATIVO
		STALLA	MANUFATTO DI SERVIZIO
		ALTRO	
EPOCA DI COSTRUZIONE		ANTERIORE AL 1860	
	<input checked="" type="checkbox"/>	TRA IL 1860 E IL 1939	
		POSTERIORE AL 1939	
USO ATTUALE		AGRICOLO	TURISTICO-RICETTIVO
		ARTIGIANALE	SERVIZI
	<input checked="" type="checkbox"/>	ABITATIVO	ALTRO
GRADO DI UTILIZZO		PERMANENTE	
	<input checked="" type="checkbox"/>	TEMPORANEO	
		IN STATO DI ABBANDONO	
CARATTERISTICHE EDIFICIO TIPO COSTRUTTIVO		PIETRA	<input checked="" type="checkbox"/> MISTO PIETRA-LEGNO
		LEGNO A TELAIO	MURATURA
		LEGNO BLOCKBAU	ALTRO
		LEGNO ASSITO	
CARATTERISTICHE EDIFICIO VOLUME	<input checked="" type="checkbox"/>	ORIGINALE	CON CROLLI
		CON AMPLIAMENTO	RUDERE
		CON SUPERFETAZIONE	
CARATTERISTICHE EDIFICIO ELEMENTI IN AGGETTO		POGGIOLI	CAMINO
		BALLATOI	FORNO
		SCALE	ALTRO
CARATTERISTICHE EDIFICIO STRUTTURA TETTO		A CAPRIATE

<input checked="" type="checkbox"/>	CON TRAVE DI COLMO	
		A VOLTA	
		SOLETTA IN CEMENTO	
CARATTERISTICHE EDIFICIO MANTO DI COPERTURA		SCANDOLE IN LEGNO	PLASTICA
		PIETRA	ASSITO IN LEGNO
	<input checked="" type="checkbox"/>	LAMIERA	LASTRE BITUMINOSE
		CEMENTO	ALTRO
	<input checked="" type="checkbox"/>	COTTO	
CARATTERISTICHE EDIFICIO ACCESSORI TETTO	<input checked="" type="checkbox"/>	COMIGNOLI	
		PARABOLICA/ANTENNA	
	<input checked="" type="checkbox"/>	PANNELLI SOLARI/FOTOVOLTAICI	
		ABBAINI	
		FINESTRE DA TETTO	
	ALTRO		
CARATTERISTICHE EDIFICIO SERRAMENTI	<input checked="" type="checkbox"/>	LEGNO	
		ALLUMINIO	
		PVC	
		FERRO	
CARATTERISTICHE EDIFICIO FINITURE MURATURA	<input checked="" type="checkbox"/>	INTONACO RASO SASSO	
		INTONACO CIVILE	
		PIETRA DA TAGLIO	
		PIETRA A CONCI IRREGOLARI

CARATTERISTICHE EDIFICIO FINITURE PARTI LIGNEE	<input checked="" type="checkbox"/>	ELEMENTI QUADRATI
		ELEMENTI GREZZI
ORGANISMO ARCHITETTONICO		ORIGINALE
	<input checked="" type="checkbox"/>	MODIFICATO - GRADO LEGGERO (Facciate, serramenti, copertura, tamponamenti)
		TRASFORMATO - GRADO MEDIO (Elementi parziali quali tetto, facciata, fori)
		ALTERATO - GRADO NOTEVOLE (Struttura originaria quali tipo costruttivo, volume, tipo facciate, tipo fori, tetto)
STATO DI CONSERVAZIONE		BUONO. Necessita solo di interventi di manutenzione
	<input checked="" type="checkbox"/>	DISCRETO. Necessita di interventi su parti di edifici
		CATTIVO. Necessita di interventi su intera struttura
SPAZI DI PERTINENZA	<input checked="" type="checkbox"/>	VERDE APERTO
		VERDE RECINTATO
		SPAZIO PAVIMENTATO (escluse le fasce perimetrali all'edificio)
ANNESSI PERTINENZIALI		LEGNAIA
		DEPOSITO
		FOCOLARE/BARBECUE
RETI TECNOLOGICHE APPROVVIGIONAMENTO		CASELLO DEL LATTE

TETTOIA
		ALTRO:
RETI TECNOLOGICHE ACQUE REFLUE		RETE PUBBLICA ACQUEDOTTO
		SORGENTE
RETI TECNOLOGICHE ACQUE REFLUE		VASCA DI ACCUMULO
		NESSUNA
MODALITA' DI ACCESSO		RETE PUBBLICA FOGNARIA
		DISPERSIONE
MODALITA' DI ACCESSO	<input checked="" type="checkbox"/>	STRADA VEICOLARE
		ALTRA STRADA
MODALITA' DI ACCESSO		STRADA FORESTALE
		NESSUNA (prato, scarpata, etc.)
LEGISLAZIONE (VINCOLI)		BENE AMBIENTALE
		BENE CULTURALE D.LGS.n.42/2004
	<input checked="" type="checkbox"/>	ALTRO: Art.11 e collegato disposto art.50 D.Lgs.42/2004
<p>NOTE SCHEDA PREVIGENTE - SINTESI</p> <p>Pittura murale su fronte principale.</p> <p>In mezzo alla facciata principale è presente un affresco raffigurante Sant'Antonio con sotto scritto "Casina Pedroc P.P. e F. a ricordo di R.P 2000".</p> <p>Condono P71/98 - 1970 cambio di destinazione d'uso da stalla a residenza stagionale.</p>

CATEGORIA DI INTERVENTO TITOLO III CAPITOLO 1 delle N.T.A.		R1 - RESTAURO
		R2 - RISANAMENTO CONSERVATIVO
		R3 - RISTRUTTURAZIONE EDILIZIA
		R6 - DEMOLIZIONE
CATEGORIA DI INTERVENTO TITOLO VIII delle N.T.A.	<input checked="" type="checkbox"/>	R2 - RISANAMENTO CONSERVATIVO del PEM
		R3 - RISTRUTTURAZIONE EDILIZIA del PEM
<p>PRESCRIZIONI PROGETTUALI E/O DEFINIZIONI OPERATIVE</p> <p>Tipologia: A - baita</p> <p>- adeguamento del manto di copertura con materiale unitario conforme alle indicazioni del PEM</p>

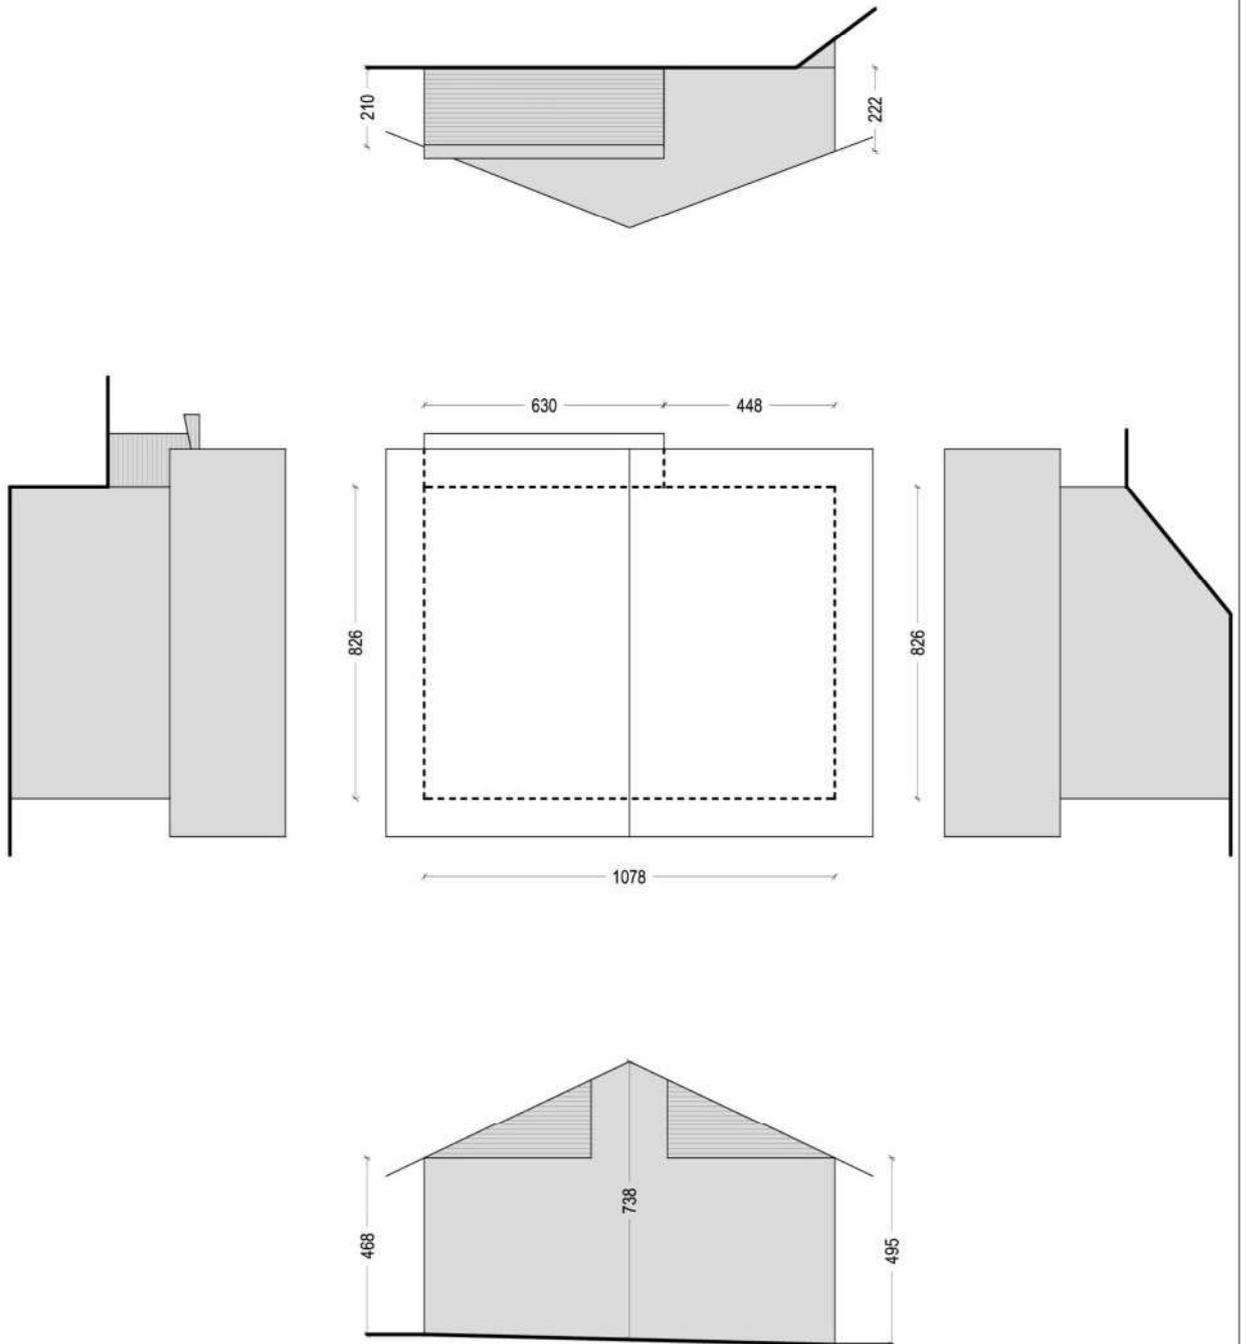
RLIEVO STATO ATTUALE

TIPOLOGIA FUNZIONALE	<input checked="" type="checkbox"/>	BAITA	PREVALENTEMENTE ABITATIVO
		STALLA	MANUFATTO DI SERVIZIO
		ALTRO	
EPOCA DI COSTRUZIONE		ANTERIORE AL 1860	
	<input checked="" type="checkbox"/>	TRA IL 1860 E IL 1939	
		POSTERIORE AL 1939	
USO ATTUALE		AGRICOLO	TURISTICO-RICETTIVO
		ARTIGIANALE	SERVIZI
	<input checked="" type="checkbox"/>	ABITATIVO	ALTRO
GRADO DI UTILIZZO		PERMANENTE	
	<input checked="" type="checkbox"/>	TEMPORANEO	
		IN STATO DI ABBANDONO	
CARATTERISTICHE EDIFICIO TIPO COSTRUTTIVO		PIETRA	<input checked="" type="checkbox"/> MISTO PIETRA-LEGNO
		LEGNO A TELAIO	MURATURA
		LEGNO BLOCKBAU	ALTRO
		LEGNO ASSITO	
CARATTERISTICHE EDIFICIO VOLUME		ORIGINALE	CON CROLLI
		CON AMPLIAMENTO	RUDERE
	<input checked="" type="checkbox"/>	CON SUPERFETAZIONE	
CARATTERISTICHE EDIFICIO ELEMENTI IN AGGETTO	<input checked="" type="checkbox"/>	POGGIOLI	CAMINO
		BALLATOI	FORNO
	<input checked="" type="checkbox"/>	SCALE	ALTRO

CARATTERISTICHE EDIFICIO STRUTTURA TETTO		A CAPRIATE	
	<input checked="" type="checkbox"/>	CON TRAVE DI COLMO	
		A VOLTA	
		SOLETTA IN CEMENTO	
CARATTERISTICHE EDIFICIO MANTO DI COPERTURA		SCANDOLE IN LEGNO	PLASTICA
		PIETRA	ASSITO IN LEGNO
	<input checked="" type="checkbox"/>	LAMIERA	LASTRE BITUMINOSE
		CEMENTO	ALTRO
	<input checked="" type="checkbox"/>	COTTO	
CARATTERISTICHE EDIFICIO ACCESSORI TETTO	<input checked="" type="checkbox"/>	COMIGNOLI	
	<input checked="" type="checkbox"/>	PARABOLICA/ANTENNA	
	<input checked="" type="checkbox"/>	PANNELLI SOLARI/FOTOVOLTAICI	
		ABBAINI	
	<input checked="" type="checkbox"/>	FINESTRE DA TETTO	
	ALTRO		
CARATTERISTICHE EDIFICIO SERRAMENTI	<input checked="" type="checkbox"/>	LEGNO	
		ALLUMINIO	
		PVC	
		FERRO	
CARATTERISTICHE EDIFICIO FINITURE MURATURA		INTONACO RASO SASSO	
	<input checked="" type="checkbox"/>	INTONACO CIVILE	
		PIETRA DA TAGLIO	
		PIETRA A CONCI IRREGOLARI

CARATTERISTICHE EDIFICIO FINITURE PARTI LIGNEE	<input checked="" type="checkbox"/>	ELEMENTI SQUADRATI	
		ELEMENTI GREZZI	
ORGANISMO ARCHITETTONICO		ORIGINALE	
		MODIFICATO - GRADO LEGGERO (Facciate,serramenti,copertura, tamponamenti)	
		TRASFORMATO - GRADO MEDIO (Elementi parziali quali tetto, facciata, fori)	
	<input checked="" type="checkbox"/>	ALTERATO - GRADO NOTEVOLE (Struttura originaria quali tipo costruttivo, volume, tipo facciate, tipo fori, tetto)	
STATO DI CONSERVAZIONE		BUONO. Necessita solo di interventi di manutenzione	
	<input checked="" type="checkbox"/>	DISCRETO. Necessita di interventi su parti di edifici	
		CATTIVO. Necessita di interventi su intera struttura	
SPAZI DI PERTINENZA	<input checked="" type="checkbox"/>	VERDE APERTO	
		VERDE RECINTATO	
		SPAZIO PAVIMENTATO (escluse le fasce perimetrali all'edificio)	
ANNESSI PERTINENZIALI	<input checked="" type="checkbox"/>	LEGNAIA	CASELLO DEL LATTE

<input checked="" type="checkbox"/>	DEPOSITO	<input checked="" type="checkbox"/> TETTOIA
	<input checked="" type="checkbox"/>	FOCOLARE/BARBECUE	ALTRO:
RETI TECNOLOGICHE APPROVVIGIONAMENTO		RETE PUBBLICA ACQUEDOTTO	SORGENTE
		VASCA DI ACCUMULO	NESSUNA
RETI TECNOLOGICHE ACQUE REFLUE		RETE PUBBLICA FOGNARIA	DISPERSIONE
		IMHOFF	NESSUNA
MODALITA' DI ACCESSO		STRADA VEICOLARE	<input checked="" type="checkbox"/> ALTRA STRADA
		STRADA FORESTALE	NESSUNA (prato, scarpata, etc.)
LEGISLAZIONE (VINCOLI)		BENE AMBIENTALE	
		BENE CULTURALE D.LGS.n.42/2004	
		ALTRO:	
<p>NOTE SCHEDA PREVIGENTE - SINTESI</p> <p>Sulla facciata principale sono presenti oggetti ed elementi incoerenti con gli stilemi della tradizione Concono P67/98 - PM1. Concono P68/98 / PM3 (cambio di destinazione d'uso tra il 1958 e il 1967).</p>

CATEGORIA DI INTERVENTO TITOLO III CAPITOLO 1 delle N.T.A.		R1 - RESTAURO
		R2 - RISANAMENTO CONSERVATIVO
		R3 - RISTRUTTURAZIONE EDILIZIA
		R6 - DEMOLIZIONE
CATEGORIA DI INTERVENTO TITOLO VIII delle N.T.A.	<input checked="" type="checkbox"/>	R2 - RISANAMENTO CONSERVATIVO del PEM
		R3 - RISTRUTTURAZIONE EDILIZIA del PEM
<p>PRESCRIZIONI PROGETTUALI E/O DEFINIZIONI OPERATIVE</p> <p>Tipologia: A - baita</p> <ul style="list-style-type: none"> - le pavimentazioni esterne siano adeguate alle indicazioni del PEM - adeguamento del manto di copertura con materiale unitario conforme alle indicazioni del PEM - adeguamento dei manufatti accessori nel numero e nella dimensione. - eliminazione ampliamento/superfettazione a monte - adeguamento tipologia e geometria sistemi di convogliamento delle acque

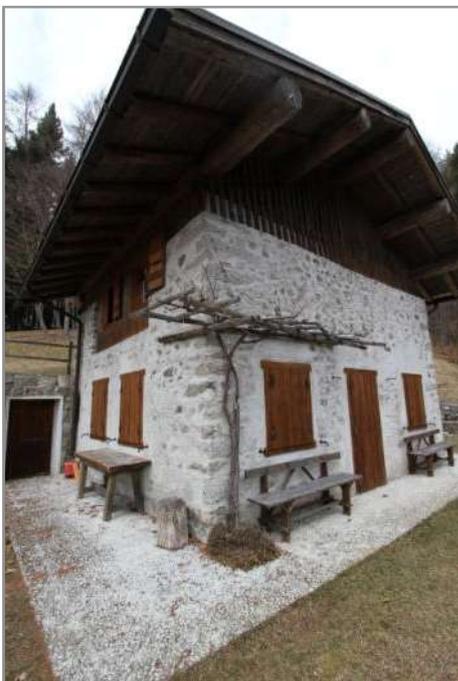
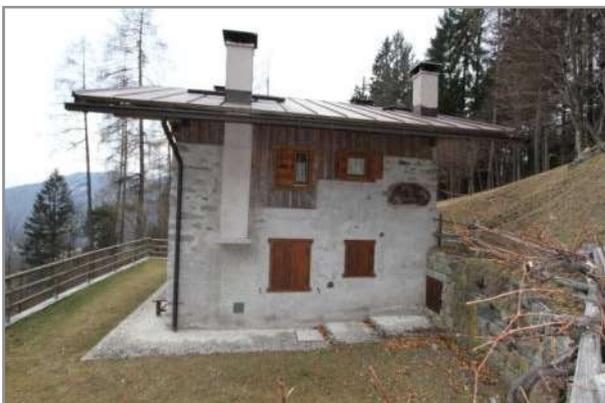
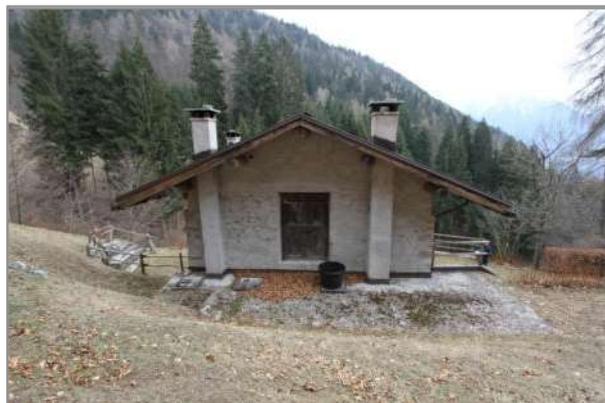
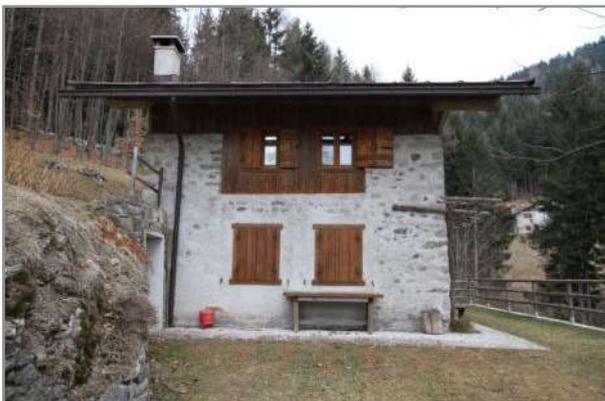
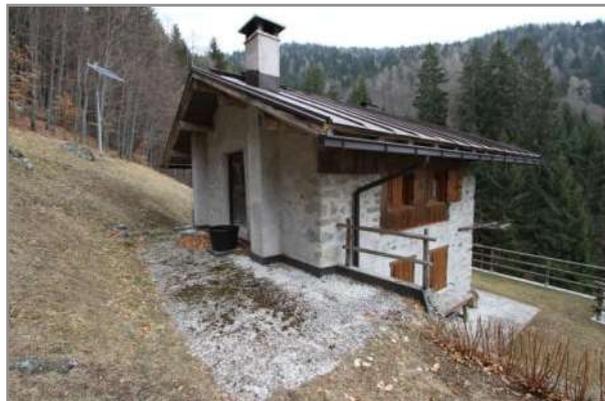
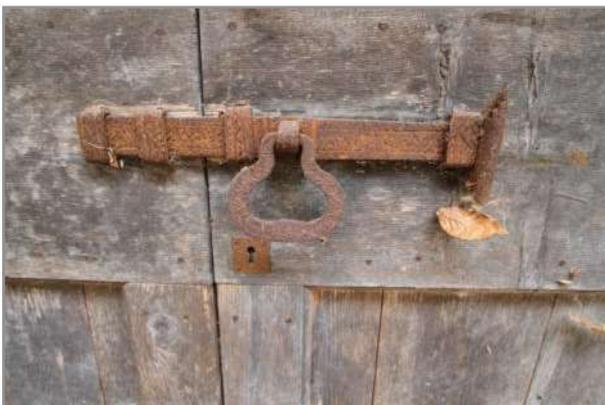
TIPOLOGIA FUNZIONALE	<input checked="" type="checkbox"/>	BAITA	PREVALENTEMENTE ABITATIVO
		STALLA	MANUFATTO DI SERVIZIO
		ALTRO	
EPOCA DI COSTRUZIONE	<input checked="" type="checkbox"/>	ANTERIORE AL 1860	
		TRA IL 1860 E IL 1939	
		POSTERIORE AL 1939	
USO ATTUALE		AGRICOLO	TURISTICO-RICETTIVO
		ARTIGIANALE	SERVIZI
	<input checked="" type="checkbox"/>	ABITATIVO	ALTRO
GRADO DI UTILIZZO		PERMANENTE	
	<input checked="" type="checkbox"/>	TEMPORANEO	
		IN STATO DI ABBANDONO	
CARATTERISTICHE EDIFICIO TIPO COSTRUTTIVO		PIETRA	<input checked="" type="checkbox"/> MISTO PIETRA-LEGNO
		LEGNO A TELAIO	MURATURA
		LEGNO BLOCKBAU	ALTRO
		LEGNO ASSITO	
CARATTERISTICHE EDIFICIO VOLUME	<input checked="" type="checkbox"/>	ORIGINALE	CON CROLLI
		CON AMPLIAMENTO	RUDERE
		CON SUPERFETAZIONE	
CARATTERISTICHE EDIFICIO ELEMENTI IN AGGETTO		POGGIOLI	<input checked="" type="checkbox"/> CAMINO
		BALLATOI	FORNO
		SCALE	ALTRO
CARATTERISTICHE EDIFICIO STRUTTURA TETTO		A CAPRIATE

<input checked="" type="checkbox"/>	CON TRAVE DI COLMO	
		A VOLTA	
		SOLETTA IN CEMENTO	
CARATTERISTICHE EDIFICIO MANTO DI COPERTURA		SCANDOLE IN LEGNO	PLASTICA
		PIETRA	ASSITO IN LEGNO
	<input checked="" type="checkbox"/>	LAMIERA	LASTRE BITUMINOSE
		CEMENTO	ALTRO
		COTTO	
CARATTERISTICHE EDIFICIO ACCESSORI TETTO	<input checked="" type="checkbox"/>	COMIGNOLI	
		PARABOLICA/ANTENNA	
		PANNELLI SOLARI/FOTOVOLTAICI	
		ABBAINI	
		FINESTRE DA TETTO	
		ALTRO	
CARATTERISTICHE EDIFICIO SERRAMENTI	<input checked="" type="checkbox"/>	LEGNO	
		ALLUMINIO	
		PVC	
		FERRO	
CARATTERISTICHE EDIFICIO FINITURE MURATURA	<input checked="" type="checkbox"/>	INTONACO RASO SASSO	
		INTONACO CIVILE	
		PIETRA DA TAGLIO	
		PIETRA A CONCI IRREGOLARI

CARATTERISTICHE EDIFICIO FINITURE PARTI LIGNEE	<input checked="" type="checkbox"/>	ELEMENTI QUADRATI	
		ELEMENTI GREZZI	
ORGANISMO ARCHITETTONICO		ORIGINALE	
		MODIFICATO - GRADO LEGGERO (Facciate, serramenti, copertura, tamponamenti)	
	<input checked="" type="checkbox"/>	TRASFORMATO - GRADO MEDIO (Elementi parziali quali tetto, facciata, fori)	
		ALTERATO - GRADO NOTEVOLE (Struttura originaria quali tipo costruttivo, volume, tipo facciate, tipo fori, tetto)	
STATO DI CONSERVAZIONE		BUONO. Necessita solo di interventi di manutenzione	
	<input checked="" type="checkbox"/>	DISCRETO. Necessita di interventi su parti di edifici	
		CATTIVO. Necessita di interventi su intera struttura	
SPAZI DI PERTINENZA	<input checked="" type="checkbox"/>	VERDE APERTO	
		VERDE RECINTATO	
		SPAZIO PAVIMENTATO (escluse le fasce perimetrali all'edificio)	
ANNESSI PERTINENZIALI	<input checked="" type="checkbox"/>	LEGNAIA	CASELLO DEL LATTE

DEPOSITO	TETTOIA
		FOCOLARE/BARBECUE	<input checked="" type="checkbox"/> ALTRO: casetta gioco, vano interrato sul retro
RETI TECNOLOGICHE APPROVVIGIONAMENTO		RETE PUBBLICA ACQUEDOTTO	SORGENTE
		VASCA DI ACCUMULO	NESSUNA
RETI TECNOLOGICHE ACQUE REFLUE		RETE PUBBLICA FOGNARIA	DISPERSIONE
		IMHOFF	NESSUNA
MODALITA' DI ACCESSO		STRADA VEICOLARE	<input checked="" type="checkbox"/> ALTRA STRADA
		STRADA FORESTALE	NESSUNA (prato, scarpata, etc.)
LEGISLAZIONE (VINCOLI)		BENE AMBIENTALE	
		BENE CULTURALE D.LGS.n.42/2004	
		ALTRO:	
NOTE SCHEDA PREVIGENTE - SINTESI Condono P40/98 costruzione ante 1940. Sistemazione edificio concessione P2/82

CATEGORIA DI INTERVENTO TITOLO III CAPITOLO 1 delle N.T.A.		R1 - RESTAURO
		R2 - RISANAMENTO CONSERVATIVO
		R3 - RISTRUTTURAZIONE EDILIZIA
		R6 - DEMOLIZIONE
CATEGORIA DI INTERVENTO TITOLO VIII delle N.T.A.	<input checked="" type="checkbox"/>	R2 - RISANAMENTO CONSERVATIVO del PEM
		R3 - RISTRUTTURAZIONE EDILIZIA del PEM
PRESCRIZIONI PROGETTUALI E/O DEFINIZIONI OPERATIVE Tipologia: A - baita - le pavimentazioni esterne siano adeguate alle indicazioni del PEM

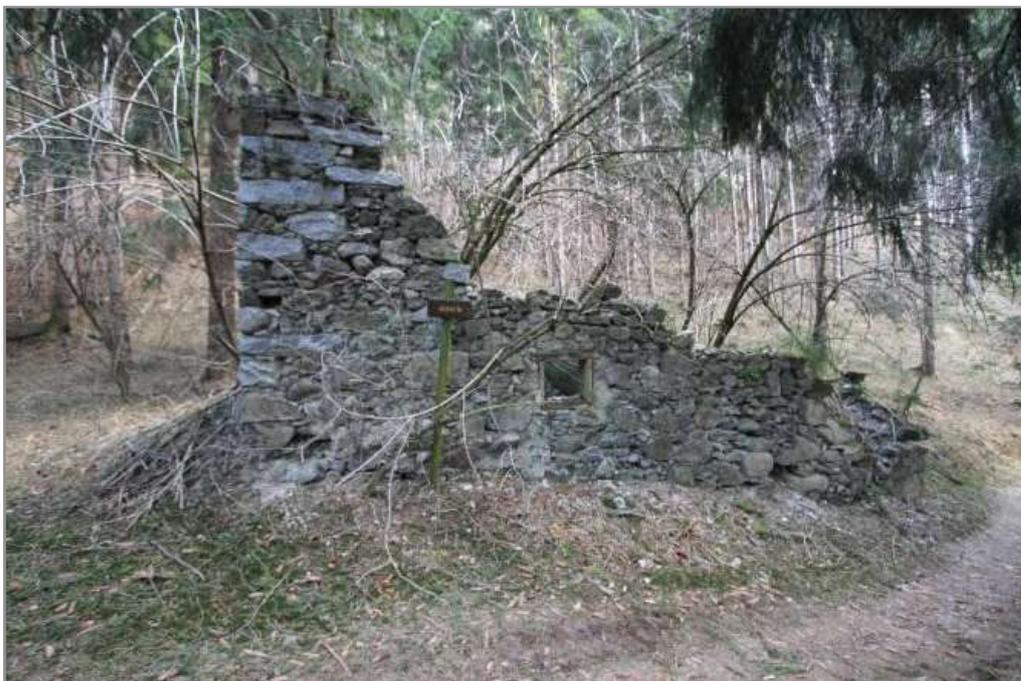
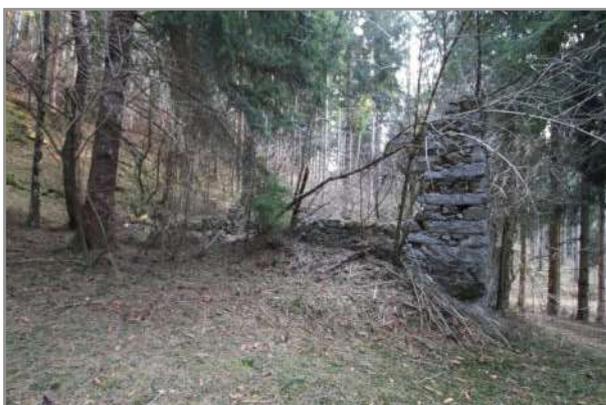
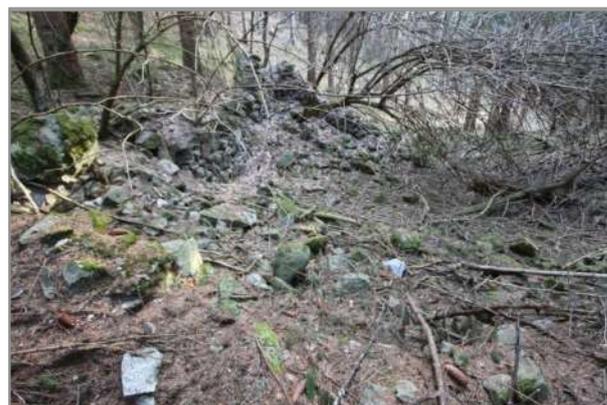
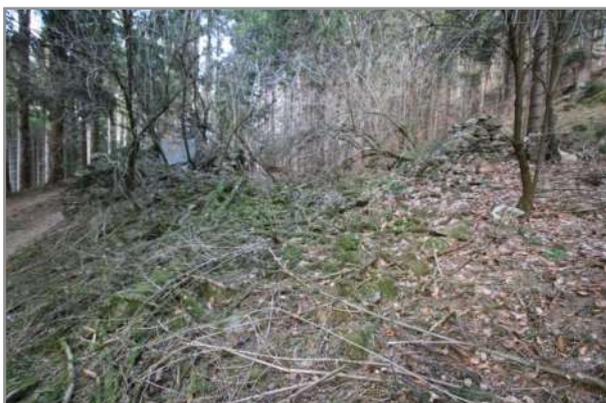
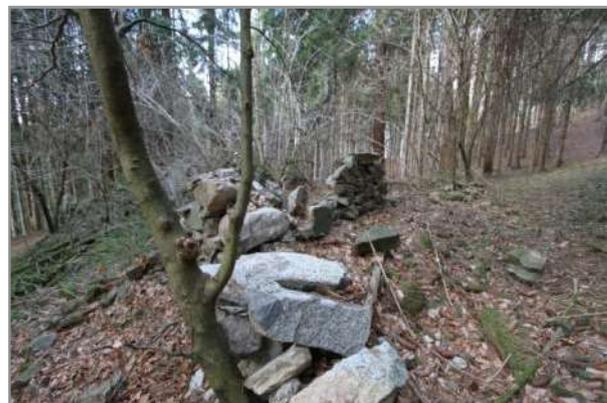
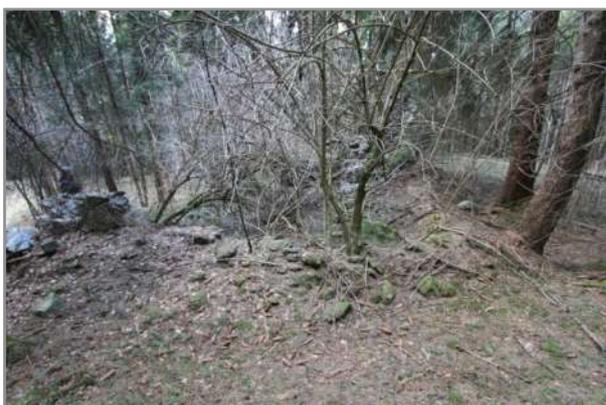
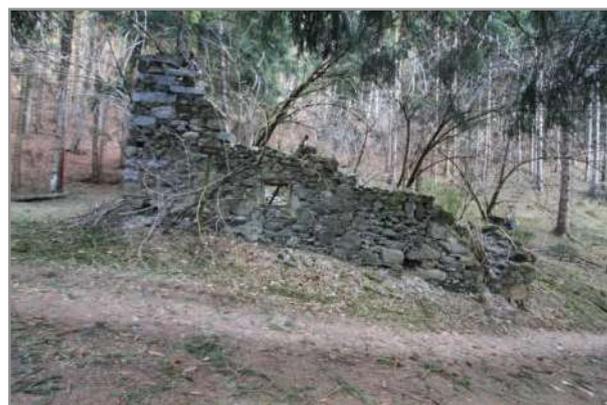
SCHEDA NUM. P095	LOCALITÀ	Provaiolo
	NOME FABBRICATO	-

TIPOLOGIA FUNZIONALE	<input checked="" type="checkbox"/>	BAITA	PREVALENTEMENTE ABITATIVO
		STALLA	MANUFATTO DI SERVIZIO
		ALTRO	
EPOCA DI COSTRUZIONE	<input checked="" type="checkbox"/>	ANTERIORE AL 1860	
		TRA IL 1860 E IL 1939	
		POSTERIORE AL 1939	
USO ATTUALE	<input checked="" type="checkbox"/>	AGRICOLO	TURISTICO-RICETTIVO
		ARTIGIANALE	SERVIZI
		ABITATIVO	ALTRO
GRADO DI UTILIZZO		PERMANENTE	
		TEMPORANEO	
	<input checked="" type="checkbox"/>	IN STATO DI ABBANDONO	
CARATTERISTICHE EDIFICIO TIPO COSTRUTTIVO	<input checked="" type="checkbox"/>	PIETRA	MISTO PIETRA-LEGNO
		LEGNO A TELAIO	MURATURA
		LEGNO BLOCKBAU	ALTRO
		LEGNO ASSITO	
CARATTERISTICHE EDIFICIO VOLUME		ORIGINALE	CON CROLLI
		CON AMPLIAMENTO	<input checked="" type="checkbox"/> RUDERE
		CON SUPERFETAZIONE	
CARATTERISTICHE EDIFICIO ELEMENTI IN AGGETTO		POGGIOLI	CAMINO
		BALLATOI	FORNO
		SCALE	ALTRO
CARATTERISTICHE EDIFICIO STRUTTURA TETTO		A CAPRIATE

CON TRAVE DI COLMO	
		A VOLTA	
		SOLETTA IN CEMENTO	
CARATTERISTICHE EDIFICIO MANTO DI COPERTURA		SCANDOLE IN LEGNO	PLASTICA
		PIETRA	ASSITO IN LEGNO
		LAMIERA	LASTRE BITUMINOSE
		CEMENTO	ALTRO
		COTTO	
CARATTERISTICHE EDIFICIO ACCESSORI TETTO		COMIGNOLI	
		PARABOLICA/ANTENNA	
		PANNELLI SOLARI/FOTOVOLTAICI	
		ABBAINI	
		FINESTRE DA TETTO	
		ALTRO	
CARATTERISTICHE EDIFICIO SERRAMENTI	<input checked="" type="checkbox"/>	LEGNO	
		ALLUMINIO	
		PVC	
		FERRO	
CARATTERISTICHE EDIFICIO FINITURE MURATURA		INTONACO RASO SASSO	
		INTONACO CIVILE	
		PIETRA DA TAGLIO	
	<input checked="" type="checkbox"/>	PIETRA A CONCI IRREGOLARI

CARATTERISTICHE EDIFICIO FINITURE PARTI LIGNEE	ELEMENTI SQUADRATI	
	ELEMENTI GREZZI	
ORGANISMO ARCHITETTONICO	<input checked="" type="checkbox"/>	ORIGINALE
		MODIFICATO - GRADO LEGGERO (Facciate, serramenti, copertura, tamponamenti)
		TRASFORMATO - GRADO MEDIO (Elementi parziali quali tetto, facciata, fori)
		ALTERATO - GRADO NOTEVOLE (Struttura originaria quali tipo costruttivo, volume, tipo facciate, tipo fori, tetto)
STATO DI CONSERVAZIONE		BUONO. Necessita solo di interventi di manutenzione
		DISCRETO. Necessita di interventi su parti di edifici
	<input checked="" type="checkbox"/>	CATTIVO. Necessita di interventi su intera struttura
SPAZI DI PERTINENZA	<input checked="" type="checkbox"/>	VERDE APERTO
		VERDE RECINTATO
		SPAZIO PAVIMENTATO (escluse le fasce perimetrali all'edificio)
ANNESSI PERTINENZIALI	LEGNAIA	CASELLO DEL LATTE
	DEPOSITO	TETTOIA
	FOCOLARE/BARBECUE	ALTRO:
RETI TECNOLOGICHE APPROVVIGIONAMENTO	RETE PUBBLICA ACQUEDOTTO	SORGENTE

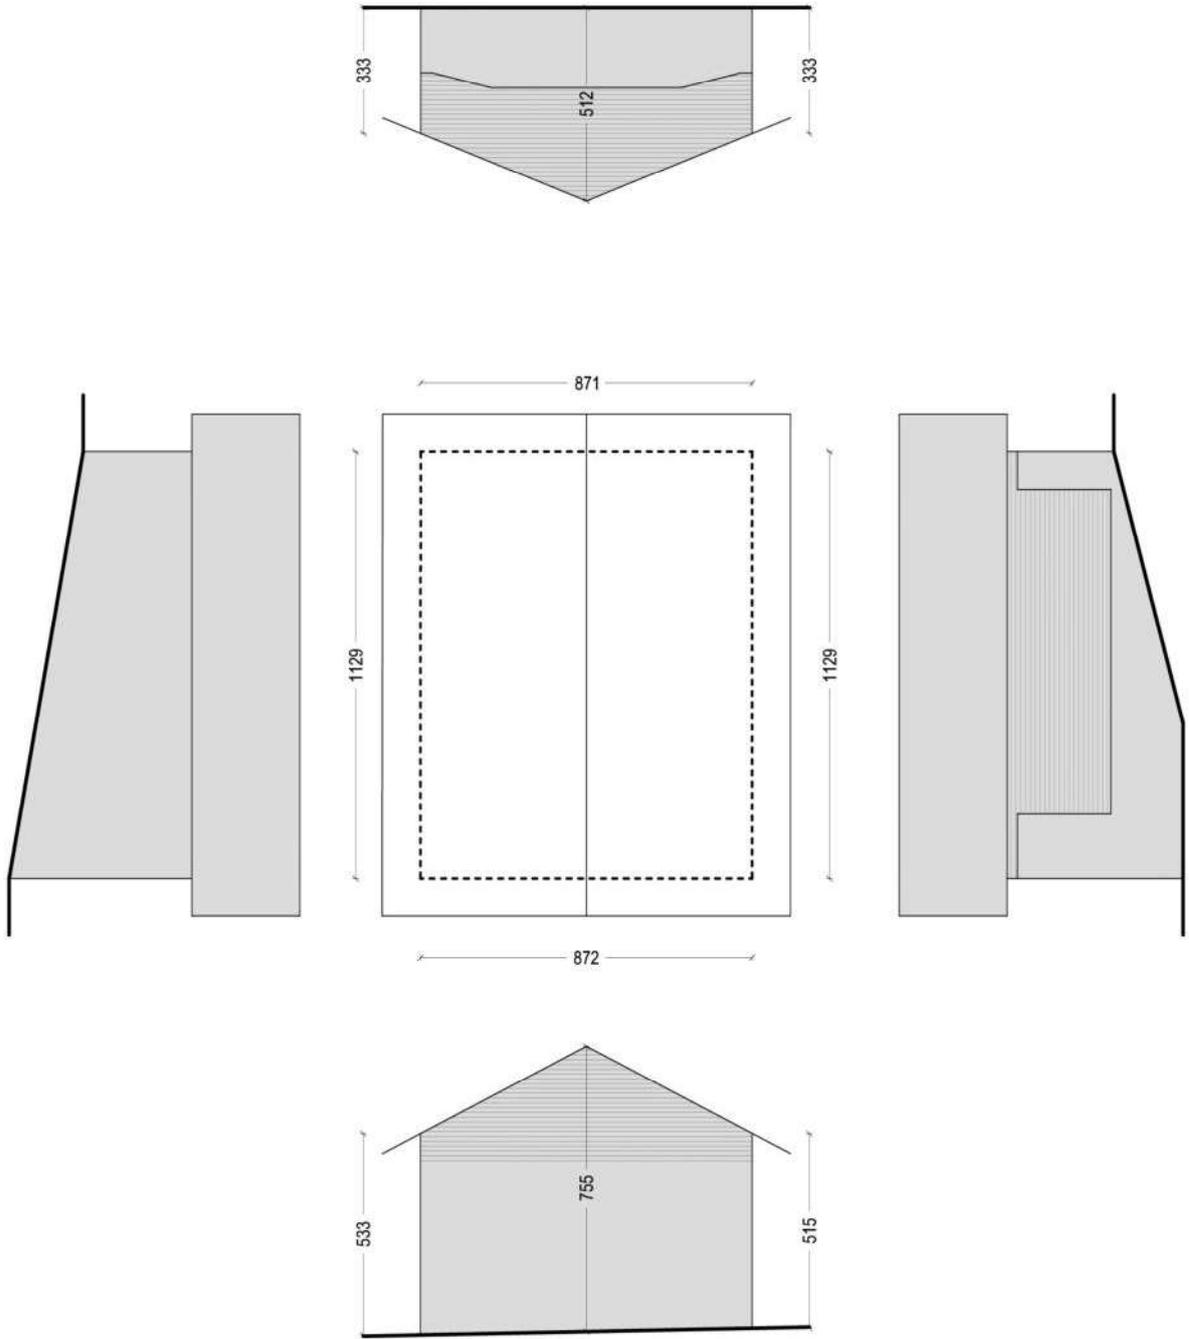
RLIEVO STATO ATTUALE

TIPOLOGIA FUNZIONALE	<input checked="" type="checkbox"/>	BAITA	PREVALENTEMENTE ABITATIVO
		STALLA	MANUFATTO DI SERVIZIO
		ALTRO	
EPOCA DI COSTRUZIONE	<input checked="" type="checkbox"/>	ANTERIORE AL 1860	
		TRA IL 1860 E IL 1939	
		POSTERIORE AL 1939	
USO ATTUALE	<input checked="" type="checkbox"/>	AGRICOLO	TURISTICO-RICETTIVO
		ARTIGIANALE	SERVIZI
		ABITATIVO	ALTRO
GRADO DI UTILIZZO		PERMANENTE	
	<input checked="" type="checkbox"/>	TEMPORANEO	
		IN STATO DI ABBANDONO	
CARATTERISTICHE EDIFICIO TIPO COSTRUTTIVO		PIETRA	<input checked="" type="checkbox"/> MISTO PIETRA-LEGNO
		LEGNO A TELAIO	MURATURA
		LEGNO BLOCKBAU	ALTRO
		LEGNO ASSITO	
CARATTERISTICHE EDIFICIO VOLUME	<input checked="" type="checkbox"/>	ORIGINALE	CON CROLLI
		CON AMPLIAMENTO	RUDERE
		CON SUPERFETAZIONE	
CARATTERISTICHE EDIFICIO ELEMENTI IN AGGETTO		POGGIOLI	CAMINO
		BALLATOI	FORNO
		SCALE	ALTRO
CARATTERISTICHE EDIFICIO STRUTTURA TETTO	<input checked="" type="checkbox"/>	A CAPRIATE
