COMUNE DI TRE VILLE
PROVINCIA AUTONOMA DI TRENTO

PIANO REGOLATORE GENERALE

VARIANTE n.2

SCHEDE DI RILEVAZIONE UNITA'EDILIZIE
PEM – PATRIMONIO EDILIZIO MONTANO

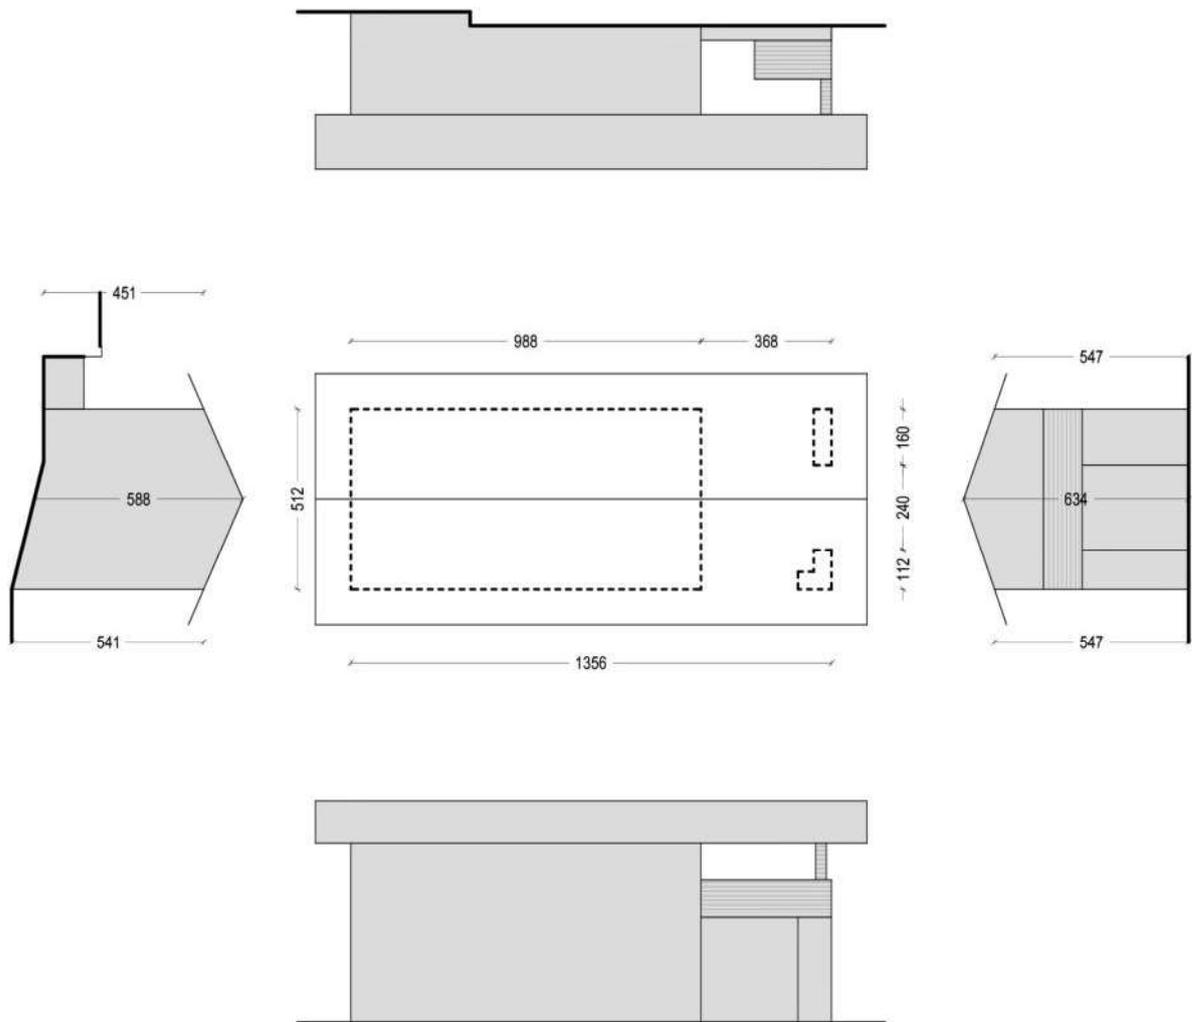
RLIEVO STATO ATTUALE

TIPOLOGIA FUNZIONALE	<input checked="" type="checkbox"/>	BAITA	PREVALENTEMENTE ABITATIVO
		STALLA	MANUFATTO DI SERVIZIO
		ALTRO	
EPOCA DI COSTRUZIONE	<input checked="" type="checkbox"/>	ANTERIORE AL 1860	
		TRA IL 1860 E IL 1939	
		POSTERIORE AL 1939	
USO ATTUALE		AGRICOLO	TURISTICO-RICETTIVO
		ARTIGIANALE	SERVIZI
	<input checked="" type="checkbox"/>	ABITATIVO	ALTRO
GRADO DI UTILIZZO		PERMANENTE	
	<input checked="" type="checkbox"/>	TEMPORANEO	
		IN STATO DI ABBANDONO	
CARATTERISTICHE EDIFICIO TIPO COSTRUTTIVO	<input checked="" type="checkbox"/>	PIETRA	MISTO PIETRA-LEGNO
		LEGNO A TELAIO	MURATURA
		LEGNO BLOCKBAU	ALTRO
		LEGNO ASSITO	
CARATTERISTICHE EDIFICIO VOLUME	<input checked="" type="checkbox"/>	ORIGINALE	CON CROLLI
		CON AMPLIAMENTO	RUDERE
		CON SUPERFETAZIONE	
CARATTERISTICHE EDIFICIO ELEMENTI IN AGGETTO		POGGIOLI	CAMINO
		BALLATOI	FORNO
		SCALE	<input checked="" type="checkbox"/> ALTRO barchessa lignea con solaio

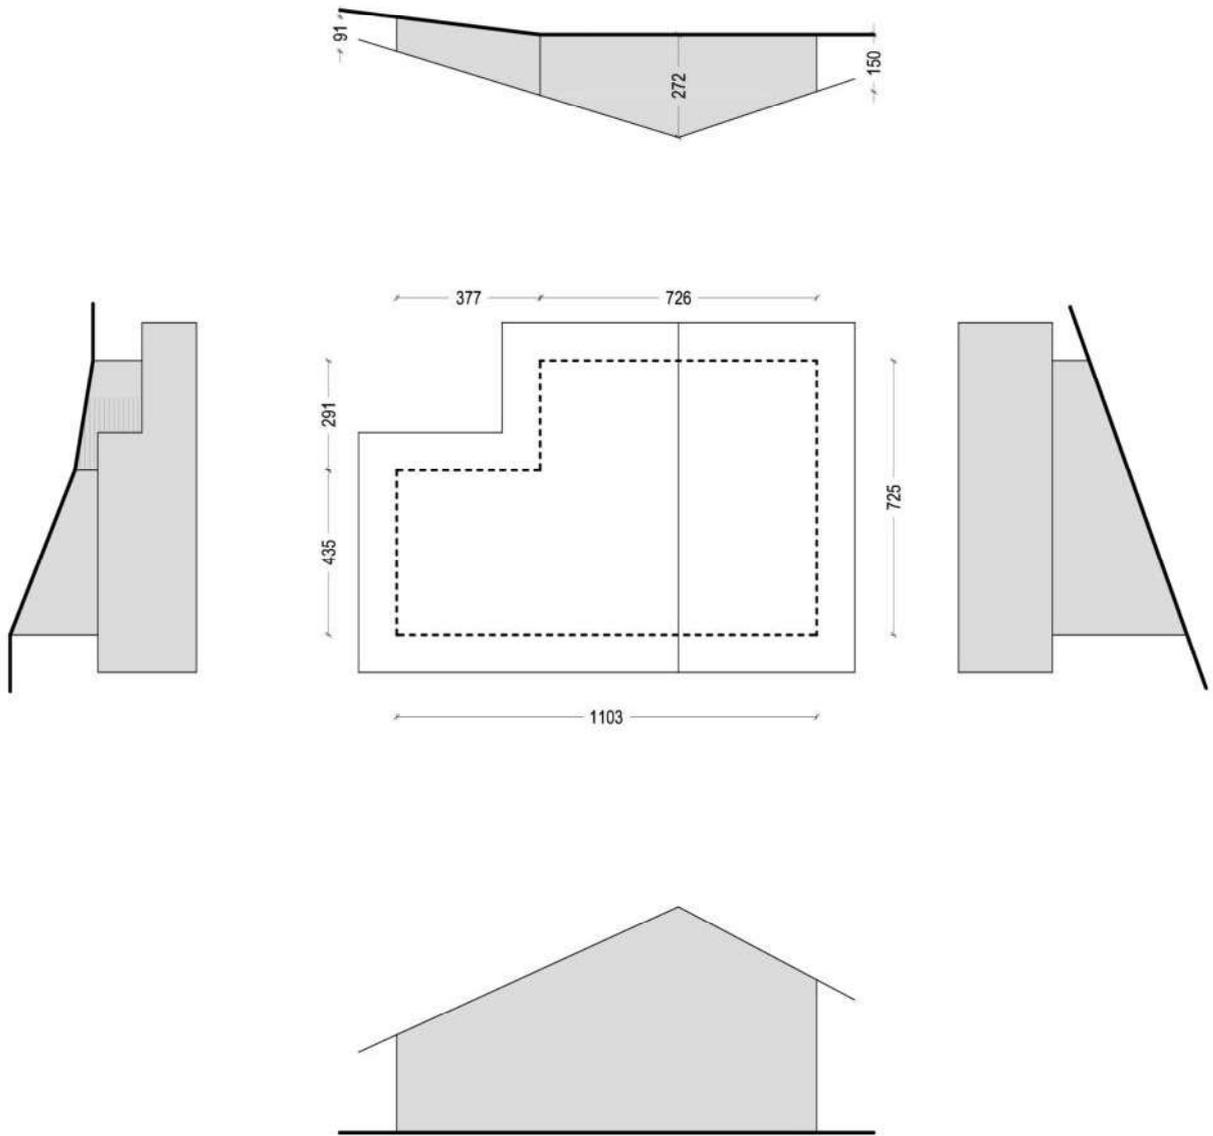
RLIEVO STATO ATTUALE

TIPOLOGIA FUNZIONALE	<input checked="" type="checkbox"/>	BAITA	PREVALENTEMENTE ABITATIVO
		STALLA	MANUFATTO DI SERVIZIO
		ALTRO	
EPOCA DI COSTRUZIONE	<input checked="" type="checkbox"/>	ANTERIORE AL 1860	
		TRA IL 1860 E IL 1939	
		POSTERIORE AL 1939	
USO ATTUALE	<input checked="" type="checkbox"/>	AGRICOLO	TURISTICO-RICETTIVO
		ARTIGIANALE	SERVIZI
		ABITATIVO	ALTRO
GRADO DI UTILIZZO		PERMANENTE	
		TEMPORANEO	
	<input checked="" type="checkbox"/>	IN STATO DI ABBANDONO	
CARATTERISTICHE EDIFICIO TIPO COSTRUTTIVO	<input checked="" type="checkbox"/>	PIETRA	MISTO PIETRA-LEGNO
		LEGNO A TELAIO	MURATURA
		LEGNO BLOCKBAU	ALTRO
		LEGNO ASSITO	
CARATTERISTICHE EDIFICIO VOLUME	<input checked="" type="checkbox"/>	ORIGINALE	CON CROLLI
		CON AMPLIAMENTO	RUDERE
		CON SUPERFETAZIONE	
CARATTERISTICHE EDIFICIO ELEMENTI IN AGGETTO		POGGIOLI	CAMINO
		BALLATOI	FORNO
		SCALE	ALTRO
CARATTERISTICHE EDIFICIO STRUTTURA TETTO		A CAPRIATE

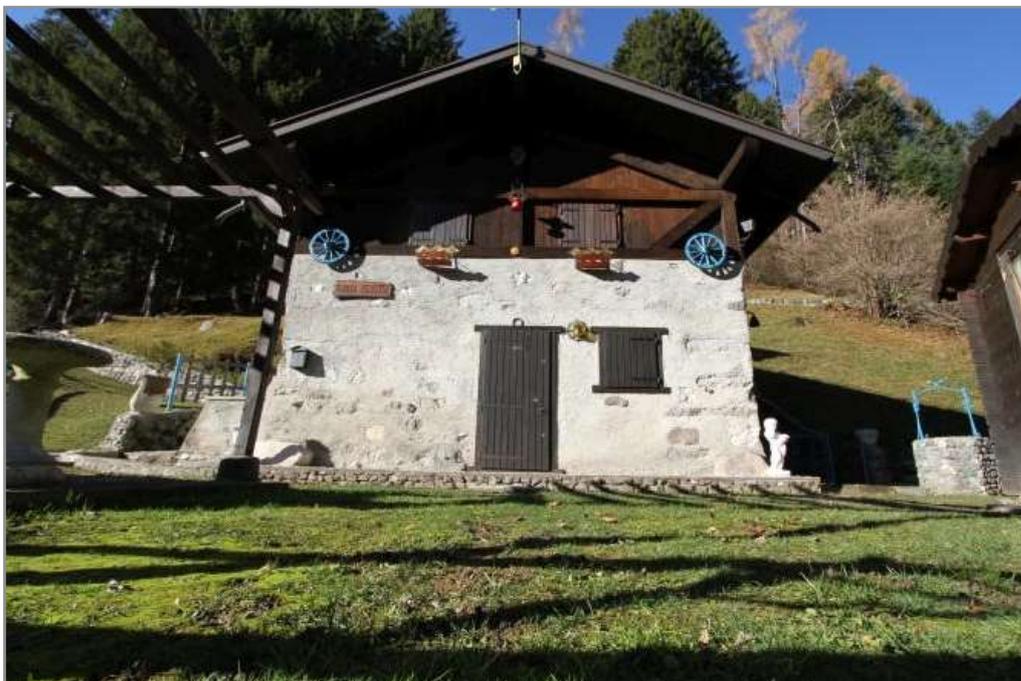
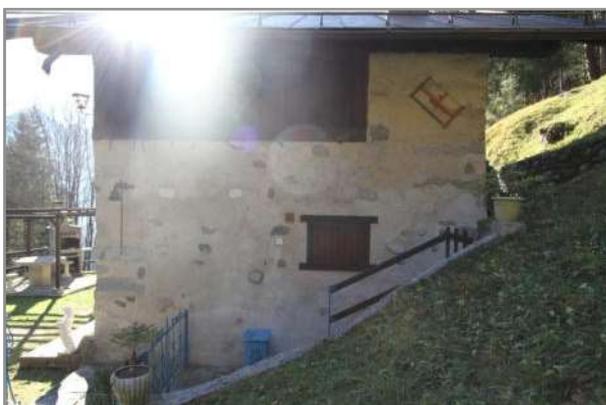
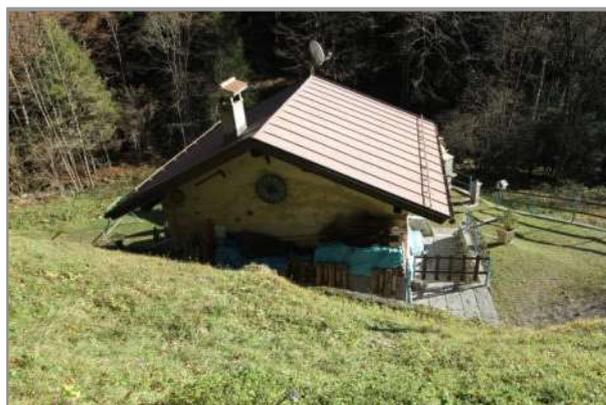
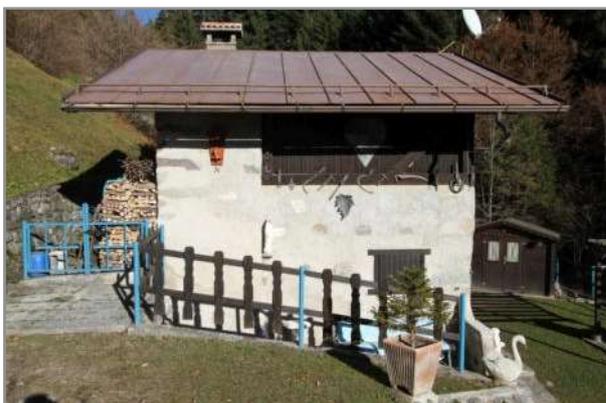
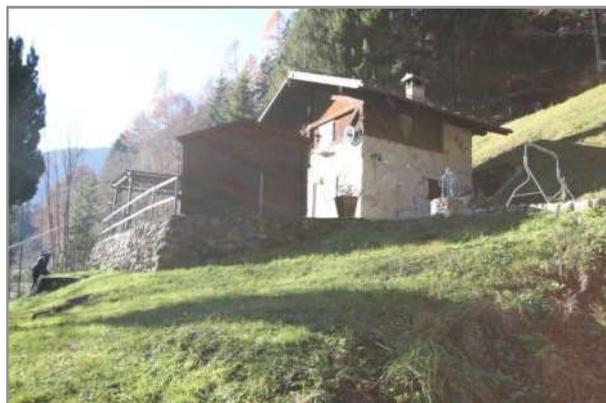
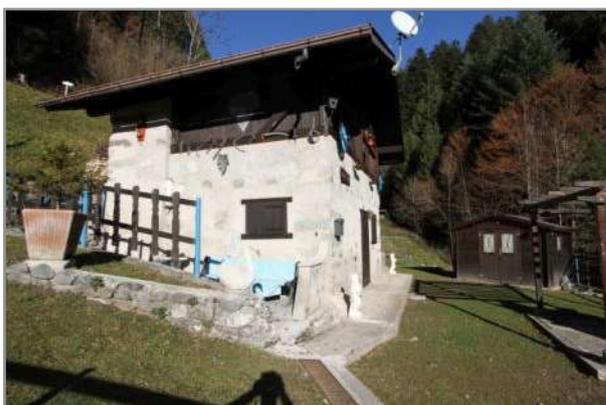
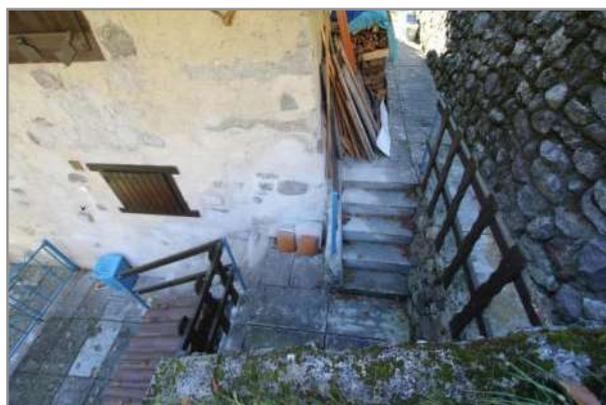
TIPOLOGIA FUNZIONALE	<input checked="" type="checkbox"/>	BAITA	PREVALENTEMENTE ABITATIVO
		STALLA	MANUFATTO DI SERVIZIO
		ALTRO	
EPOCA DI COSTRUZIONE		ANTERIORE AL 1860	
	<input checked="" type="checkbox"/>	TRA IL 1860 E IL 1939	
		POSTERIORE AL 1939	
USO ATTUALE		AGRICOLO	TURISTICO-RICETTIVO
		ARTIGIANALE	SERVIZI
	<input checked="" type="checkbox"/>	ABITATIVO	ALTRO
GRADO DI UTILIZZO		PERMANENTE	
	<input checked="" type="checkbox"/>	TEMPORANEO	
		IN STATO DI ABBANDONO	
CARATTERISTICHE EDIFICIO TIPO COSTRUTTIVO		PIETRA	<input checked="" type="checkbox"/> MISTO PIETRA-LEGNO
		LEGNO A TELAIO	MURATURA
		LEGNO BLOCKBAU	ALTRO
		LEGNO ASSITO	
CARATTERISTICHE EDIFICIO VOLUME	<input checked="" type="checkbox"/>	ORIGINALE	CON CROLLI
		CON AMPLIAMENTO	RUDERE
		CON SUPERFETAZIONE	
CARATTERISTICHE EDIFICIO ELEMENTI IN AGGETTO		POGGIOLI	CAMINO
		BALLATOI	FORNO
		SCALE	ALTRO
CARATTERISTICHE EDIFICIO STRUTTURA TETTO	<input checked="" type="checkbox"/>	A CAPRIATE

CON TRAVE DI COLMO	
		A VOLTA	
		SOLETTA IN CEMENTO	
CARATTERISTICHE EDIFICIO MANTO DI COPERTURA		SCANDOLE IN LEGNO	PLASTICA
		PIETRA	ASSITO IN LEGNO
	<input checked="" type="checkbox"/>	LAMIERA	LASTRE BITUMINOSE
		CEMENTO	ALTRO
		COTTO	
CARATTERISTICHE EDIFICIO ACCESSORI TETTO	<input checked="" type="checkbox"/>	COMIGNOLI	
	<input checked="" type="checkbox"/>	PARABOLICA/ANTENNA	
		PANNELLI SOLARI/FOTOVOLTAICI	
		ABBAINI	
		FINESTRE DA TETTO	
		ALTRO	
CARATTERISTICHE EDIFICIO SERRAMENTI	<input checked="" type="checkbox"/>	LEGNO	
		ALLUMINIO	
		PVC	
		FERRO	
CARATTERISTICHE EDIFICIO FINITURE MURATURA	<input checked="" type="checkbox"/>	INTONACO RASO SASSO	
		INTONACO CIVILE	
		PIETRA DA TAGLIO	
		PIETRA A CONCI IRREGOLARI

CARATTERISTICHE EDIFICIO FINITURE PARTI LIGNEE	<input checked="" type="checkbox"/>	ELEMENTI SQUADRATI
		ELEMENTI GREZZI
ORGANISMO ARCHITETTONICO		ORIGINALE
	<input checked="" type="checkbox"/>	MODIFICATO - GRADO LEGGERO (Facciate,serramenti,copertura, tamponamenti)
		TRASFORMATO - GRADO MEDIO (Elementi parziali quali tetto, facciata, fori)
		ALTERATO - GRADO NOTEVOLE (Struttura originaria quali tipo costruttivo, volume, tipo facciate, tipo fori, tetto)
STATO DI CONSERVAZIONE	<input checked="" type="checkbox"/>	BUONO. Necessita solo di interventi di manutenzione
		DISCRETO. Necessita di interventi su parti di edifici
		CATTIVO. Necessita di interventi su intera struttura
SPAZI DI PERTINENZA	<input checked="" type="checkbox"/>	VERDE APERTO
		VERDE RECINTATO
		SPAZIO PAVIMENTATO (escluse le fasce perimetrali all'edificio)
ANNESSI PERTINENZIALI		LEGNAIA
	<input checked="" type="checkbox"/>	DEPOSITO
		FOCOLARE/BARBECUE

RETI TECNOLOGICHE APPROVVIGIONAMENTO		CASELLO DEL LATTE
		TETTOIA
RETI TECNOLOGICHE ACQUE REFLUE		ALTR0:
RETI TECNOLOGICHE ACQUE REFLUE		RETE PUBBLICA ACQUEDOTTO
		SORGENTE
RETI TECNOLOGICHE ACQUE REFLUE		VASCA DI ACCUMULO
		NESSUNA
RETI TECNOLOGICHE ACQUE REFLUE		RETE PUBBLICA FOGNARIA
		DISPERSIONE
MODALITA' DI ACCESSO		IMHOFF
		NESSUNA
MODALITA' DI ACCESSO		STRADA VEICOLARE
	<input checked="" type="checkbox"/>	ALTRA STRADA
MODALITA' DI ACCESSO		STRADA FORESTALE
		NESSUNA (prato, scarpata, etc.)
LEGISLAZIONE (VINCOLI)		BENE AMBIENTALE
		BENE CULTURALE D.LGS.n.42/2004
		ALTR0:
<p>NOTE SCHEDA PREVIGENTE - SINTESI</p> <p>Edificio già risanato, con mantenimento degli elementi tipologici originari.</p> <p>Attualmente utilizzato per seconda abitazione.</p> <p>Note: Sul fronte a valle, al piano terra, è consentita la possibilità di aprire una nuova finestra purchè simmetrica a quella esistente rispetto alla porta d'ingresso.</p> <p>Ciò al fine di consentire una redistribuzione delle funzioni e una migliore fruizione degli spazi illuminati.</p>

CATEGORIA DI INTERVENTO TITOLO III CAPITOLO 1 delle N.T.A.		R1 - RESTAURO
		R2 - RISANAMENTO CONSERVATIVO
		R3 - RISTRUTTURAZIONE EDILIZIA
		R6 - DEMOLIZIONE
CATEGORIA DI INTERVENTO TITOLO VIII delle N.T.A.	<input checked="" type="checkbox"/>	R2 - RISANAMENTO CONSERVATIVO del PEM
		R3 - RISTRUTTURAZIONE EDILIZIA del PEM
<p>PRESCRIZIONI PROGETTUALI E/O DEFINIZIONI OPERATIVE</p> <p>Tipologia: A - baita</p> <ul style="list-style-type: none"> - le pavimentazioni esterne siano adeguate alle indicazioni del PEM - adeguamento del materiale del manto di copertura alle indicazioni del PEM

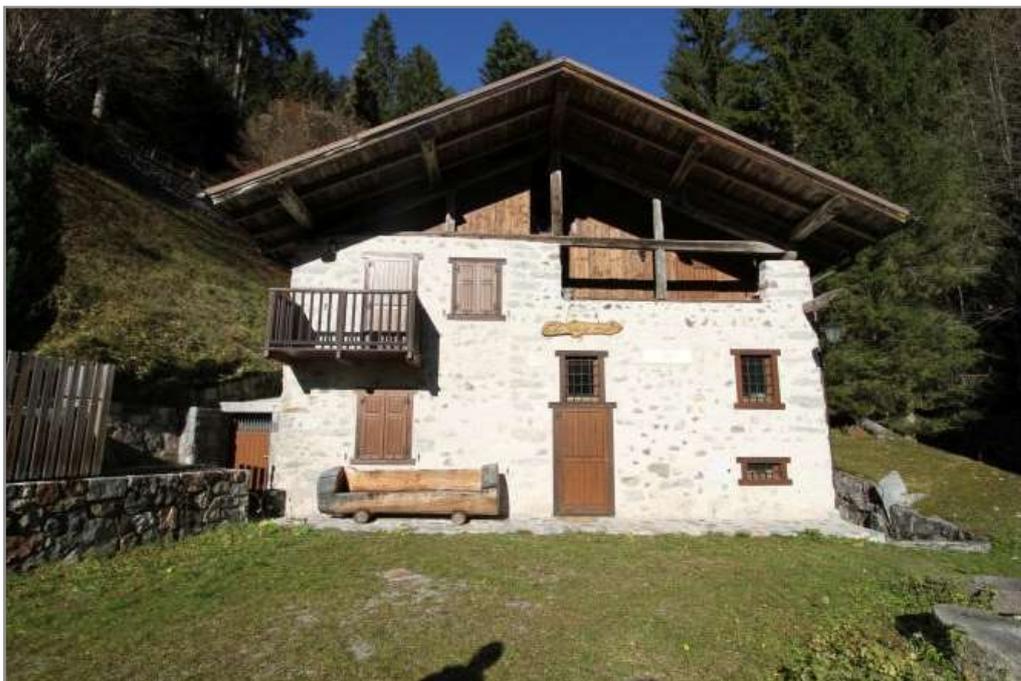
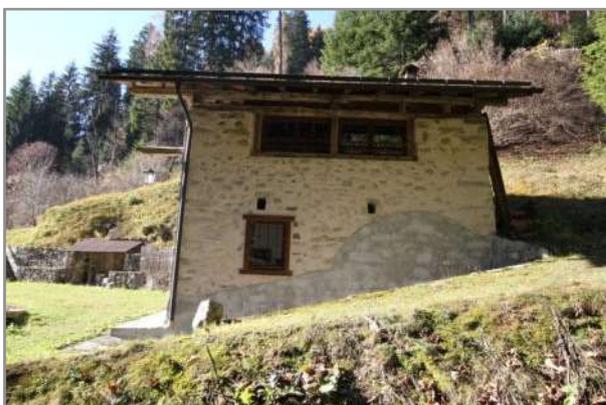
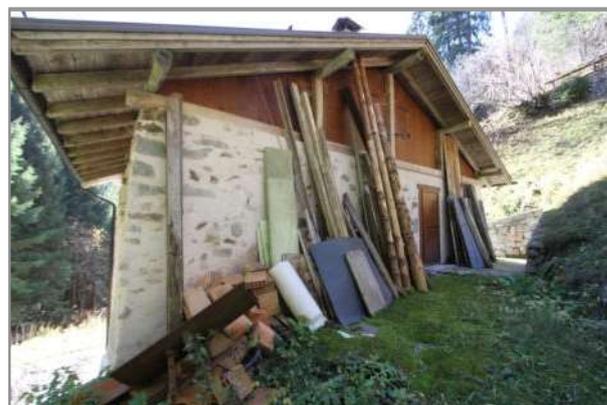
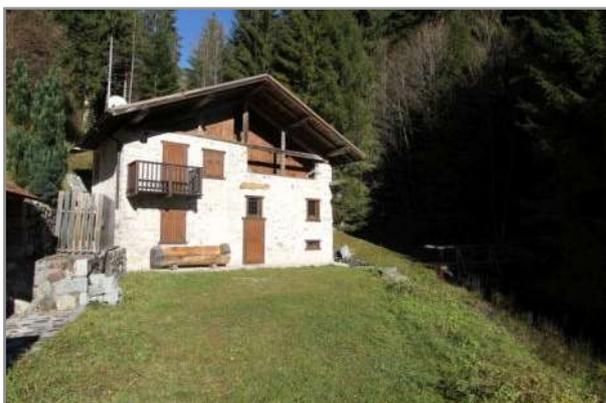
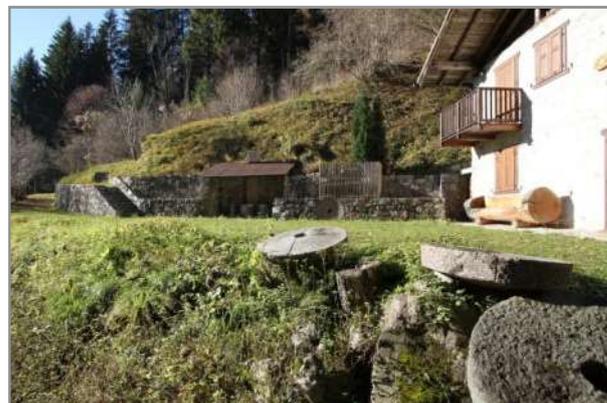
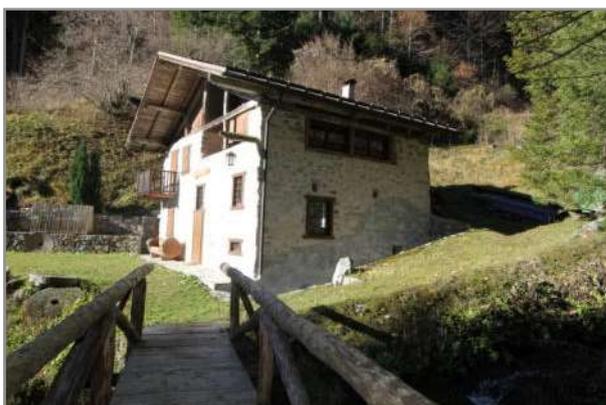
INQUADRAMENTO

TIPOLOGIA FUNZIONALE		BAITA	PREVALENTEMENTE ABITATIVO
		STALLA	MANUFATTO DI SERVIZIO
	X	ALTRO mulino	
EPOCA DI COSTRUZIONE	X	ANTERIORE AL 1860	
		TRA IL 1860 E IL 1939	
		POSTERIORE AL 1939	
USO ATTUALE		AGRICOLO	TURISTICO-RICETTIVO
		ARTIGIANALE	SERVIZI
	X	ABITATIVO	ALTRO
GRADO DI UTILIZZO		PERMANENTE	
	X	TEMPORANEO	
		IN STATO DI ABBANDONO	
CARATTERISTICHE EDIFICIO TIPO COSTRUTTIVO		PIETRA	X MISTO PIETRA-LEGNO
		LEGNO A TELAIO	MURATURA
		LEGNO BLOCKBAU	ALTRO
		LEGNO ASSITO	
CARATTERISTICHE EDIFICIO VOLUME	X	ORIGINALE	CON CROLLI
		CON AMPLIAMENTO	RUDERE
		CON SUPERFETAZIONE	
CARATTERISTICHE EDIFICIO ELEMENTI IN AGGETTO	X	POGGIOLI	CAMINO
		BALLATOI	FORNO
		SCALE	ALTRO
CARATTERISTICHE EDIFICIO STRUTTURA TETTO	X	A CAPRIATE	
		CON TRAVE DI COLMO	
		A VOLTA	
		SOLETTA IN CEMENTO	
CARATTERISTICHE EDIFICIO MANTO DI COPERTURA		SCANDOLE IN LEGNO	PLASTICA
		PIETRA	ASSITO IN LEGNO
	X	LAMIERA	LASTRE BITUMINOSE
		CEMENTO	ALTRO
		COTTO

CARATTERISTICHE EDIFICIO ACCESSORI TETTO	X	COMIGNOLI	
	X	PARABOLICA/ANTENNA	
		PANNELLI SOLARI/FOTOVOLTAICI	
		ABBAINI	
		FINESTRE DA TETTO	
		ALTRO	
CARATTERISTICHE EDIFICIO SERRAMENTI	X	LEGNO	
		ALLUMINIO	
		PVC	
		FERRO	
CARATTERISTICHE EDIFICIO FINITURE MURATURA	X	INTONACO RASO SASSO	
		INTONACO CIVILE	
		PIETRA DA TAGLIO	
		PIETRA A CONCI IRREGOLARI

CARATTERISTICHE EDIFICIO FINITURE PARTI LIGNEE	<input checked="" type="checkbox"/>	ELEMENTI SQUADRATI
		ELEMENTI GREZZI
ORGANISMO ARCHITETTONICO		ORIGINALE
	<input checked="" type="checkbox"/>	MODIFICATO - GRADO LEGGERO (Facciate,serramenti,copertura, tamponamenti)
		TRASFORMATO - GRADO MEDIO (Elementi parziali quali tetto, facciata, fori)
		ALTERATO - GRADO NOTEVOLE (Struttura originaria quali tipo costruttivo, volume, tipo facciate, tipo fori, tetto)
STATO DI CONSERVAZIONE	<input checked="" type="checkbox"/>	BUONO. Necessita solo di interventi di manutenzione
		DISCRETO. Necessita di interventi su parti di edifici
		CATTIVO. Necessita di interventi su intera struttura
SPAZI DI PERTINENZA	<input checked="" type="checkbox"/>	VERDE APERTO
		VERDE RECINTATO
		SPAZIO PAVIMENTATO (escluse le fasce perimetrali all'edificio)
ANNESSI PERTINENZIALI		LEGNAIA
		DEPOSITO
	<input checked="" type="checkbox"/>	FOCOLARE/BARBECUE

CASELLO DEL LATTE
		TETTOIA
	<input checked="" type="checkbox"/>	ALTRO: bombola GPL
RETI TECNOLOGICHE APPROVVIGIONAMENTO		RETE PUBBLICA ACQUEDOTTO
		VASCA DI ACCUMULO
		SORGENTE
		NESSUNA
RETI TECNOLOGICHE ACQUE REFLUE		RETE PUBBLICA FOGNARIA
		IMHOFF
		DISPERSIONE
		NESSUNA
MODALITA' DI ACCESSO		STRADA VEICOLARE
	<input checked="" type="checkbox"/>	STRADA FORESTALE
		ALTRA STRADA
		NESSUNA (prato, scarpata, etc.)
LEGISLAZIONE (VINCOLI)		BENE AMBIENTALE
		BENE CULTURALE D.LGS.n.42/2004
		ALTRO:
NOTE SCHEDA PREVIGENTE - SINTESI Edificio totalmente ristrutturato. Edificio rurale interamente realizzato in pietra con tetto a capanna a due falde su struttura portante in capriate lignee.

CATEGORIA DI INTERVENTO TITOLO III CAPITOLO 1 delle N.T.A.		R1 - RESTAURO
		R2 - RISANAMENTO CONSERVATIVO
		R3 - RISTRUTTURAZIONE EDILIZIA
		R6 - DEMOLIZIONE
CATEGORIA DI INTERVENTO TITOLO VIII delle N.T.A.	<input checked="" type="checkbox"/>	R2 - RISANAMENTO CONSERVATIVO del PEM
		R3 - RISTRUTTURAZIONE EDILIZIA del PEM
PRESCRIZIONI PROGETTUALI E/O DEFINIZIONI OPERATIVE		
Tipologia: A - baita - eliminazione balcone - le pavimentazioni esterne siano adeguate alle indicazioni del PEM - NON sono consentiti interventi di modifica di destinazione d'uso ai sensi dell'art. 15, c.3, lett.d) delle Norme di attuazione del PUP (allegato B della L.P. 5/2008, art. 14 c.3 e art. 18 comma 2 della LP 15 del 2015, art. 22) "Indicazioni e precisazioni per l'applicazione delle disposizioni concernenti le aree con penalità elevate [...] (P4 torrentizio)

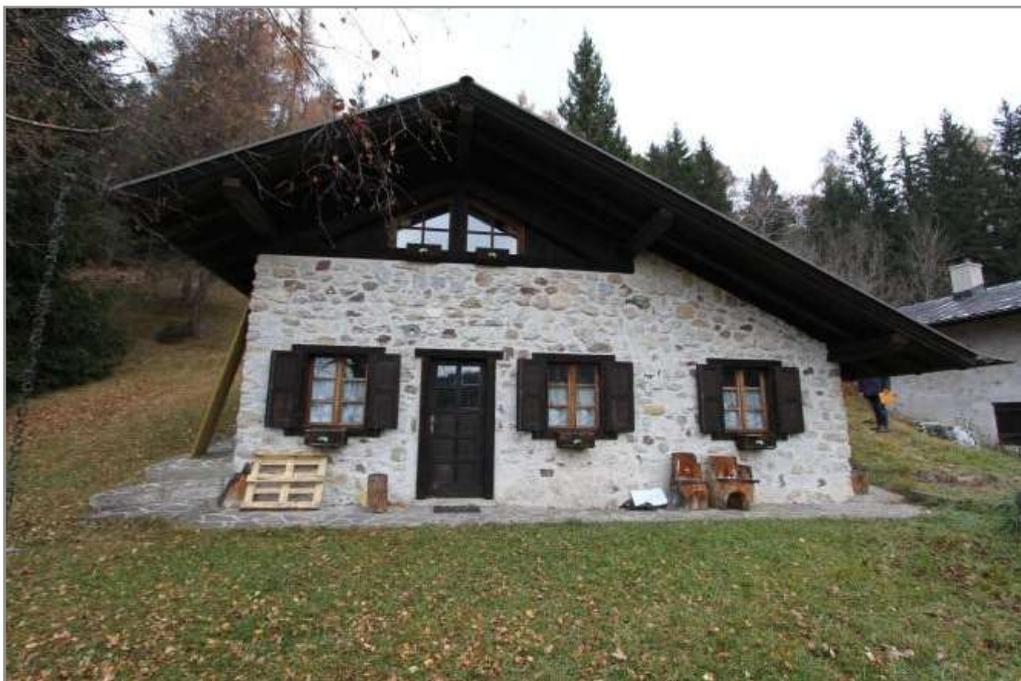
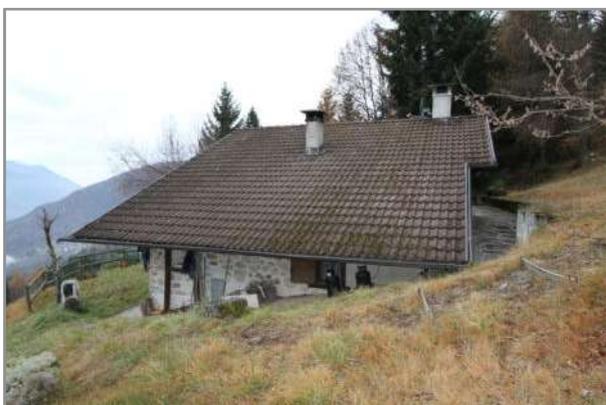
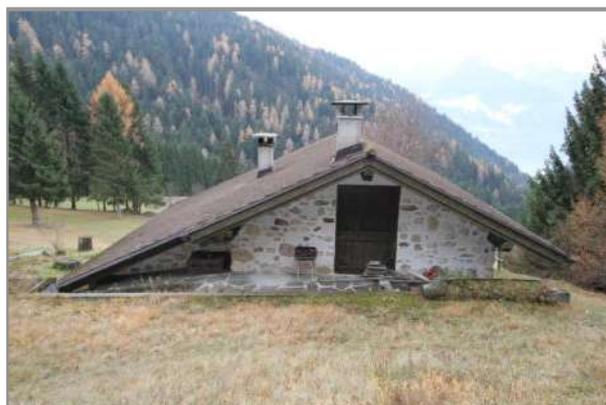
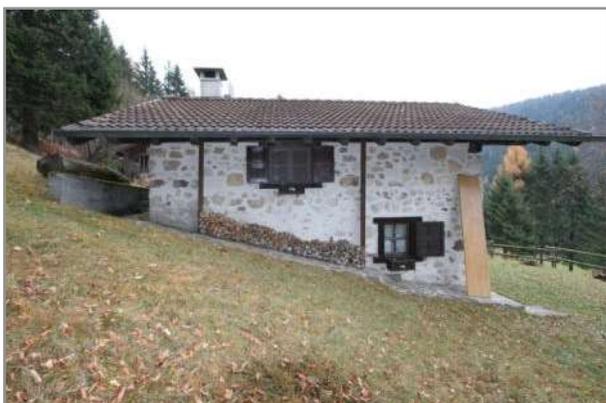
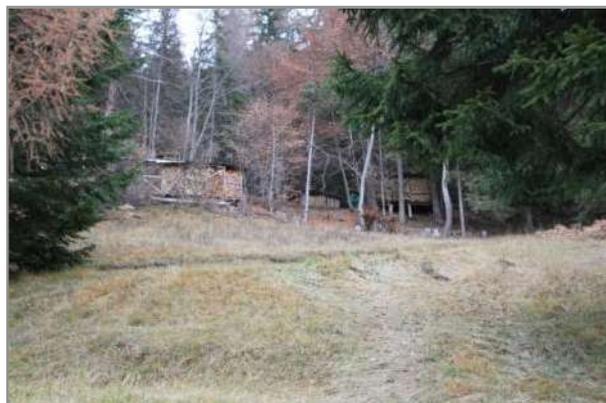
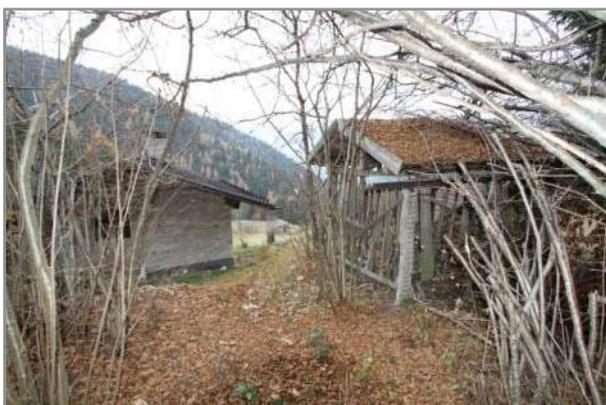
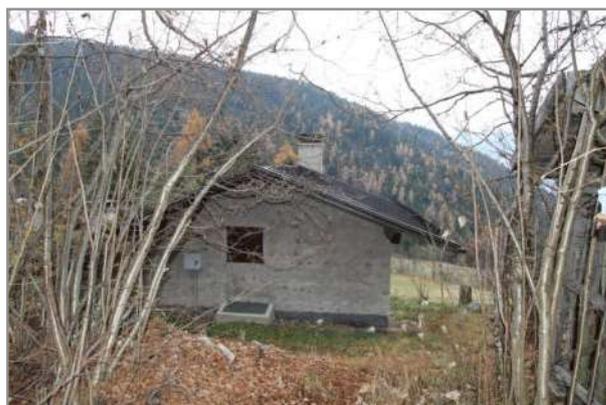
INQUADRAMENTO

TIPOLOGIA FUNZIONALE	<input checked="" type="checkbox"/>	BAITA	PREVALENTEMENTE ABITATIVO
		STALLA	MANUFATTO DI SERVIZIO
		ALTRO	
EPOCA DI COSTRUZIONE	<input checked="" type="checkbox"/>	ANTERIORE AL 1860	
		TRA IL 1860 E IL 1939	
		POSTERIORE AL 1939	
USO ATTUALE		AGRICOLO	TURISTICO-RICETTIVO
		ARTIGIANALE	SERVIZI
	<input checked="" type="checkbox"/>	ABITATIVO	ALTRO
GRADO DI UTILIZZO		PERMANENTE	
	<input checked="" type="checkbox"/>	TEMPORANEO	
		IN STATO DI ABBANDONO	
CARATTERISTICHE EDIFICIO TIPO COSTRUTTIVO		PIETRA	<input checked="" type="checkbox"/> MISTO PIETRA-LEGNO
		LEGNO A TELAIO	MURATURA
		LEGNO BLOCKBAU	ALTRO
		LEGNO ASSITO	
CARATTERISTICHE EDIFICIO VOLUME	<input checked="" type="checkbox"/>	ORIGINALE	CON CROLLI
		CON AMPLIAMENTO	RUDERE
		CON SUPERFETAZIONE	
CARATTERISTICHE EDIFICIO ELEMENTI IN AGGETTO		POGGIOLI	CAMINO
		BALLATOI	FORNO
		SCALE	ALTRO
CARATTERISTICHE EDIFICIO STRUTTURA TETTO	<input checked="" type="checkbox"/>	A CAPRIATE

CON TRAVE DI COLMO	
		A VOLTA	
		SOLETTA IN CEMENTO	
CARATTERISTICHE EDIFICIO MANTO DI COPERTURA		SCANDOLE IN LEGNO	PLASTICA
		PIETRA	ASSITO IN LEGNO
		LAMIERA	LASTRE BITUMINOSE
		CEMENTO	ALTRO
	<input checked="" type="checkbox"/>	COTTO	
CARATTERISTICHE EDIFICIO ACCESSORI TETTO	<input checked="" type="checkbox"/>	COMIGNOLI	
	<input checked="" type="checkbox"/>	PARABOLICA/ANTENNA	
		PANNELLI SOLARI/FOTOVOLTAICI	
		ABBAINI	
		FINESTRE DA TETTO	
		ALTRO	
CARATTERISTICHE EDIFICIO SERRAMENTI	<input checked="" type="checkbox"/>	LEGNO	
		ALLUMINIO	
		PVC	
		FERRO	
CARATTERISTICHE EDIFICIO FINITURE MURATURA	<input checked="" type="checkbox"/>	INTONACO RASO SASSO	
		INTONACO CIVILE	
		PIETRA DA TAGLIO	
		PIETRA A CONCI IRREGOLARI

CARATTERISTICHE EDIFICIO FINITURE PARTI LIGNEE	X	ELEMENTI SQUADRATI
		ELEMENTI GREZZI
ORGANISMO ARCHITETTONICO	X	ORIGINALE
		MODIFICATO - GRADO LEGGERO (Facciate, serramenti, copertura, tamponamenti)
		TRASFORMATO - GRADO MEDIO (Elementi parziali quali tetto, facciata, fori)
		ALTERATO - GRADO NOTEVOLE (Struttura originaria quali tipo costruttivo, volume, tipo facciate, tipo fori, tetto)
STATO DI CONSERVAZIONE	X	BUONO. Necessita solo di interventi di manutenzione
		DISCRETO. Necessita di interventi su parti di edifici
		CATTIVO. Necessita di interventi su intera struttura
SPAZI DI PERTINENZA	X	VERDE APERTO
		VERDE RECINTATO
		SPAZIO PAVIMENTATO (escluse le fasce perimetrali all'edificio)
ANNESSI PERTINENZIALI		LEGNAIA
		DEPOSITO
		FOCOLARE/BARBECUE
RETI TECNOLOGICHE APPROVVIGIONAMENTO		CASELLO DEL LATTE
		TETTOIA
		ALTRO:
RETI TECNOLOGICHE ACQUE REFLUE		RETE PUBBLICA ACQUEDOTTO
		VASCA DI ACCUMULO
RETI TECNOLOGICHE ACQUE REFLUE		SORGENTE

NESSUNA
MODALITA' DI ACCESSO		RETE PUBBLICA FOGNARIA
		IMHOFF
LEGISLAZIONE (VINCOLI)	X	DISPERSIONE
		NESSUNA
MODALITA' DI ACCESSO		STRADA VEICOLARE
		STRADA FORESTALE
	X	ALTRA STRADA
		NESSUNA (prato, scarpata, etc.)
LEGISLAZIONE (VINCOLI)		BENE AMBIENTALE
		BENE CULTURALE D.LGS.n.42/2004
		ALTRO:
<p>NOTE SCHEDA PREVIGENTE - SINTESI</p> <p>L'edificio ha origine da un tipico di fienile da monte di cui riflette la tipologia tanto per l'organizzazione planivolumetrica che per le caratteristiche dei materiali utilizzati nella costruzione.</p> <p>Alla originaria forma costruttiva perfettamente simmetrica tanto nei volumi che nelle aperture viene annesso un volume laterale sul quale si prolunga una delle due falde del tetto a capanna, attualmente coperta da manto di tegole.</p> <p>La struttura portante è costituita dalla muratura di sassi che tampona tutto il primo livello. Al di sopra di questo un alto sottotetto in origine parzialmente aperto è stato tamponato ed adibito come il piano terra a spazio abitativo.</p> <p>Dopo una recente, e abbastanza rispettosa, ristrutturazione l'edificio utilizzato ora come residenza temporanea.</p>

CATEGORIA DI INTERVENTO TITOLO III CAPITOLO 1 delle N.T.A.		R1 - RESTAURO
		R2 - RISANAMENTO CONSERVATIVO
		R3 - RISTRUTTURAZIONE EDILIZIA
		R6 - DEMOLIZIONE
CATEGORIA DI INTERVENTO TITOLO VIII delle N.T.A.	X	R2 - RISANAMENTO CONSERVATIVO del PEM
		R3 - RISTRUTTURAZIONE EDILIZIA del PEM
<p>PRESCRIZIONI PROGETTUALI E/O DEFINIZIONI OPERATIVE</p> <p>Tipologia: A - baita</p> <ul style="list-style-type: none"> - tipologie, dimensioni delle gronde esterne e pluviali siano adeguati alle indicazioni del PEM - le pavimentazioni esterne siano adeguate alle indicazioni del PEM - adeguamento del materiale del manto di copertura alle indicazioni del PEM

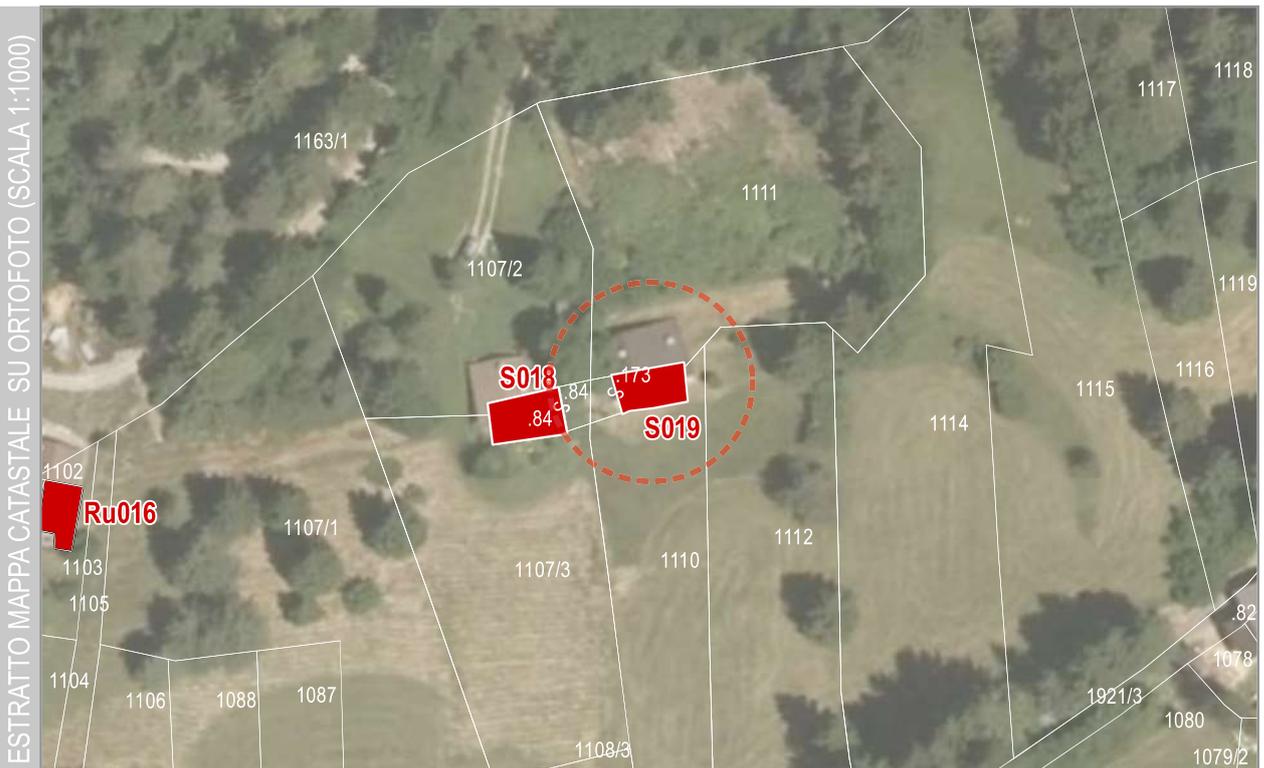
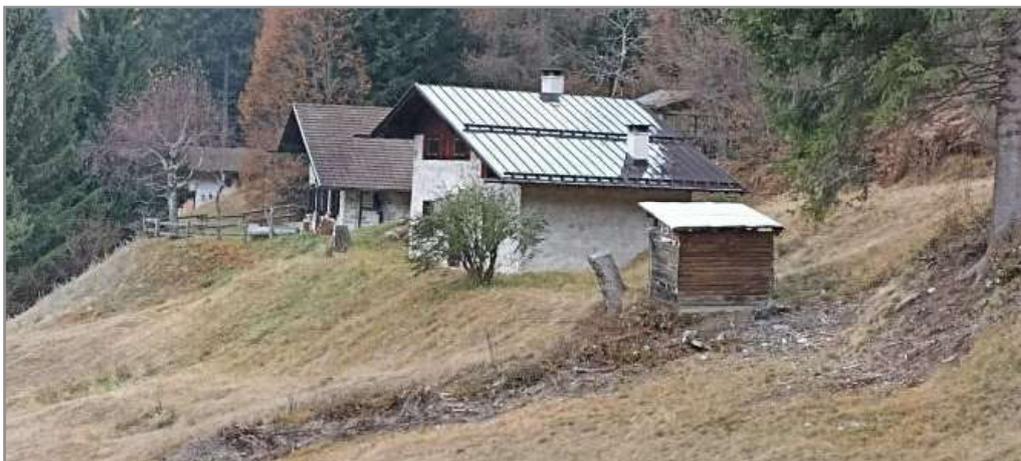
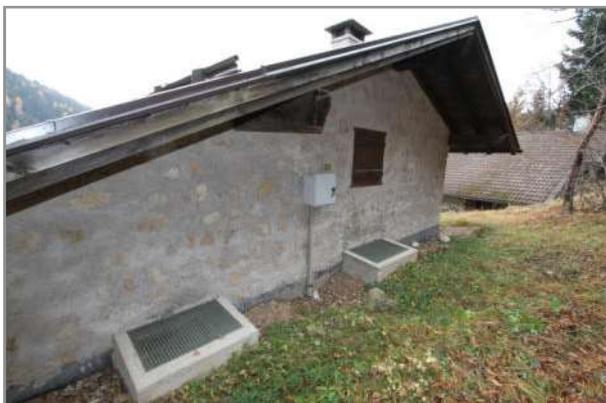
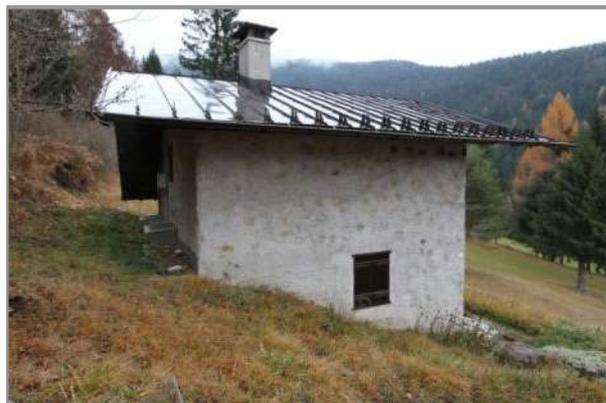
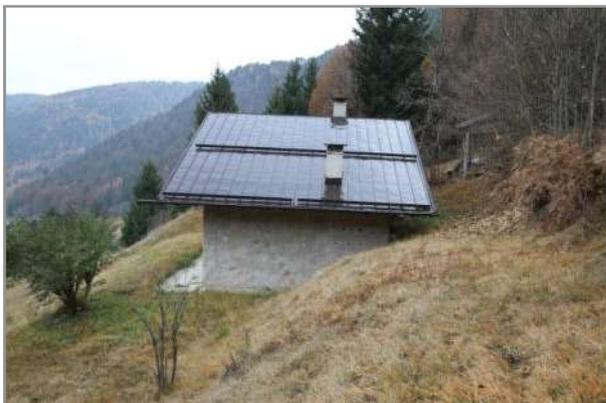
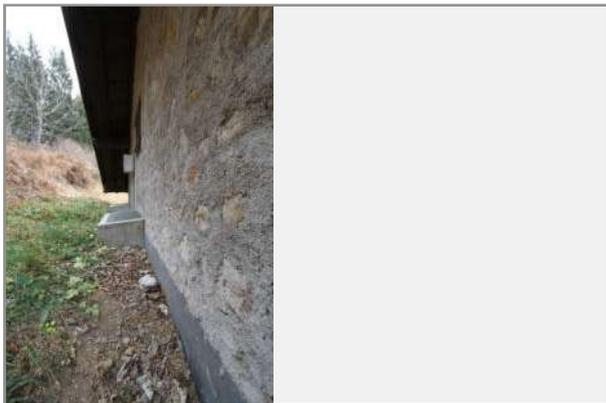
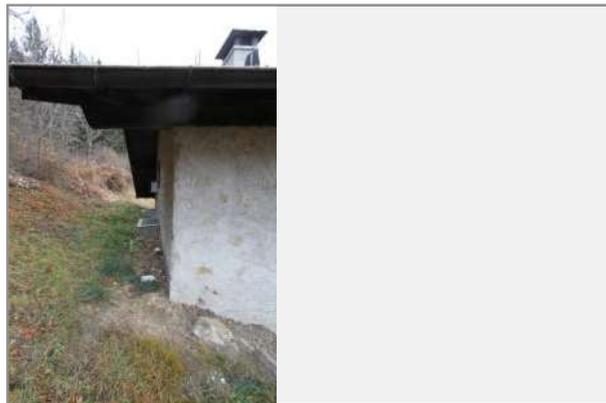
SCHEDA NUM.	LOCALITÀ	Val Manez
S019	NOME FABBRICATO	-
	DATI CATASTALI	P.ED./P.F. .173 - C.C. MONTAGNE
	DATA RILIEVO	novembre 2021
	RILEVATORE	arch. Andrea Miniucchi, arch. Michele Gamberoni
	CODICE VARIANTE 2018	S019
	CAT. INT. VARIANTE 2018	R2

TIPOLOGIA FUNZIONALE	<input checked="" type="checkbox"/>	BAITA	PREVALENTEMENTE ABITATIVO
		STALLA	MANUFATTO DI SERVIZIO
		ALTRO	
EPOCA DI COSTRUZIONE	<input checked="" type="checkbox"/>	ANTERIORE AL 1860	
		TRA IL 1860 E IL 1939	
		POSTERIORE AL 1939	
USO ATTUALE		AGRICOLO	TURISTICO-RICETTIVO
		ARTIGIANALE	SERVIZI
	<input checked="" type="checkbox"/>	ABITATIVO	ALTRO
GRADO DI UTILIZZO		PERMANENTE	
	<input checked="" type="checkbox"/>	TEMPORANEO	
		IN STATO DI ABBANDONO	
CARATTERISTICHE EDIFICIO TIPO COSTRUTTIVO		PIETRA	<input checked="" type="checkbox"/> MISTO PIETRA-LEGNO
		LEGNO A TELAIO	MURATURA
		LEGNO BLOCKBAU	ALTRO
		LEGNO ASSITO	
CARATTERISTICHE EDIFICIO VOLUME	<input checked="" type="checkbox"/>	ORIGINALE	CON CROLLI
		CON AMPLIAMENTO	RUDERE
		CON SUPERFETAZIONE	
CARATTERISTICHE EDIFICIO ELEMENTI IN AGGETTO		POGGIOLI	CAMINO
		BALLATOI	FORNO
		SCALE	ALTRO
CARATTERISTICHE EDIFICIO STRUTTURA TETTO		A CAPRIATE

<input checked="" type="checkbox"/>	CON TRAVE DI COLMO	
		A VOLTA	
		SOLETTA IN CEMENTO	
CARATTERISTICHE EDIFICIO MANTO DI COPERTURA		SCANDOLE IN LEGNO	PLASTICA
		PIETRA	ASSITO IN LEGNO
	<input checked="" type="checkbox"/>	LAMIERA	LASTRE BITUMINOSE
		CEMENTO	ALTRO
		COTTO	
CARATTERISTICHE EDIFICIO ACCESSORI TETTO	<input checked="" type="checkbox"/>	COMIGNOLI	
		PARABOLICA/ANTENNA	
		PANNELLI SOLARI/FOTOVOLTAICI	
		ABBAINI	
		FINESTRE DA TETTO	
		ALTRO	
CARATTERISTICHE EDIFICIO SERRAMENTI	<input checked="" type="checkbox"/>	LEGNO	
		ALLUMINIO	
		PVC	
		FERRO	
CARATTERISTICHE EDIFICIO FINITURE MURATURA	<input checked="" type="checkbox"/>	INTONACO RASO SASSO	
		INTONACO CIVILE	
		PIETRA DA TAGLIO	
		PIETRA A CONCI IRREGOLARI

CARATTERISTICHE EDIFICIO FINITURE PARTI LIGNEE	<input checked="" type="checkbox"/>	ELEMENTI QUADRATI	
		ELEMENTI GREZZI	
ORGANISMO ARCHITETTONICO		ORIGINALE	
	<input checked="" type="checkbox"/>	MODIFICATO - GRADO LEGGERO (Facciate, serramenti, copertura, tamponamenti)	
		TRASFORMATO - GRADO MEDIO (Elementi parziali quali tetto, facciata, fori)	
		ALTERATO - GRADO NOTEVOLE (Struttura originaria quali tipo costruttivo, volume, tipo facciate, tipo fori, tetto)	
STATO DI CONSERVAZIONE	<input checked="" type="checkbox"/>	BUONO. Necessita solo di interventi di manutenzione	
		DISCRETO. Necessita di interventi su parti di edifici	
		CATTIVO. Necessita di interventi su intera struttura	
SPAZI DI PERTINENZA	<input checked="" type="checkbox"/>	VERDE APERTO	
		VERDE RECINTATO	
		SPAZIO PAVIMENTATO (escluse le fasce perimetrali all'edificio)	
ANNESSI PERTINENZIALI	<input checked="" type="checkbox"/>	LEGNAIA	CASELLO DEL LATTE

DEPOSITO	TETTOIA
		FOCOLARE/BARBECUE	ALTRO:
RETI TECNOLOGICHE APPROVVIGIONAMENTO		RETE PUBBLICA ACQUEDOTTO	SORGENTE
		VASCA DI ACCUMULO	NESSUNA
RETI TECNOLOGICHE ACQUE REFLUE		RETE PUBBLICA FOGNARIA	DISPERSIONE
		IMHOFF	NESSUNA
MODALITA' DI ACCESSO		STRADA VEICOLARE	<input checked="" type="checkbox"/> ALTRA STRADA
		STRADA FORESTALE	NESSUNA (prato, scarpata, etc.)
LEGISLAZIONE (VINCOLI)		BENE AMBIENTALE	
		BENE CULTURALE D.LGS.n.42/2004	
		ALTRO:	
<p>NOTE SCHEDA PREVIGENTE - SINTESI</p> <p>L'edificio ha origine da un tipico di fienile da monte di cui riflette la tipologia tanto per l'organizzazione planivolumetrica che per le caratteristiche dei materiali utilizzati nella costruzione. Alla originaria formacostruttiva simmetrica nei vo viene annesso un volume laterale sul quale si prolunga una delle due falde del tetto a capanna, attualmente coperta da manto di tegole. La struttura portante è costituita dal massiccio muro perimetrale di sassi che tampona tutto il primo livello. Al di sopra di questo un alto sottotetto in origine parzialmente aperto è stato tamponato ed adibito come il piano terra a spazio abitativo.</p> <p>Dopo una recente, e abbastanza rispettosa, ristrutturazione l'edificio utilizzato ora come residenza temporanea.</p>

CATEGORIA DI INTERVENTO TITOLO III CAPITOLO 1 delle N.T.A.		R1 - RESTAURO
		R2 - RISANAMENTO CONSERVATIVO
		R3 - RISTRUTTURAZIONE EDILIZIA
		R6 - DEMOLIZIONE
CATEGORIA DI INTERVENTO TITOLO VIII delle N.T.A.	<input checked="" type="checkbox"/>	R2 - RISANAMENTO CONSERVATIVO del PEM
		R3 - RISTRUTTURAZIONE EDILIZIA del PEM
<p>PRESCRIZIONI PROGETTUALI E/O DEFINIZIONI OPERATIVE</p> <p>Tipologia: A - baita</p> <ul style="list-style-type: none"> - tipologie, dimensioni delle gronde esterne e pluviali siano adeguati alle indicazioni del PEM - le pavimentazioni esterne siano adeguate alle indicazioni del PEM

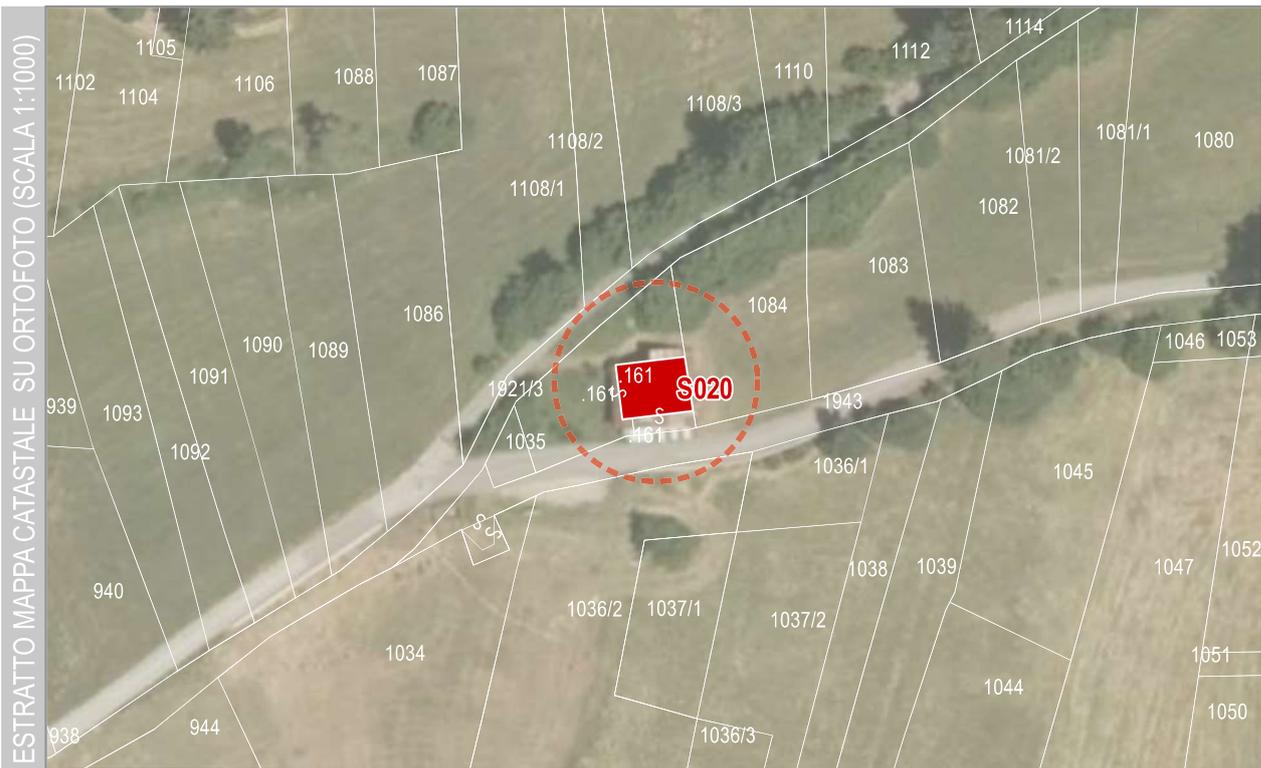
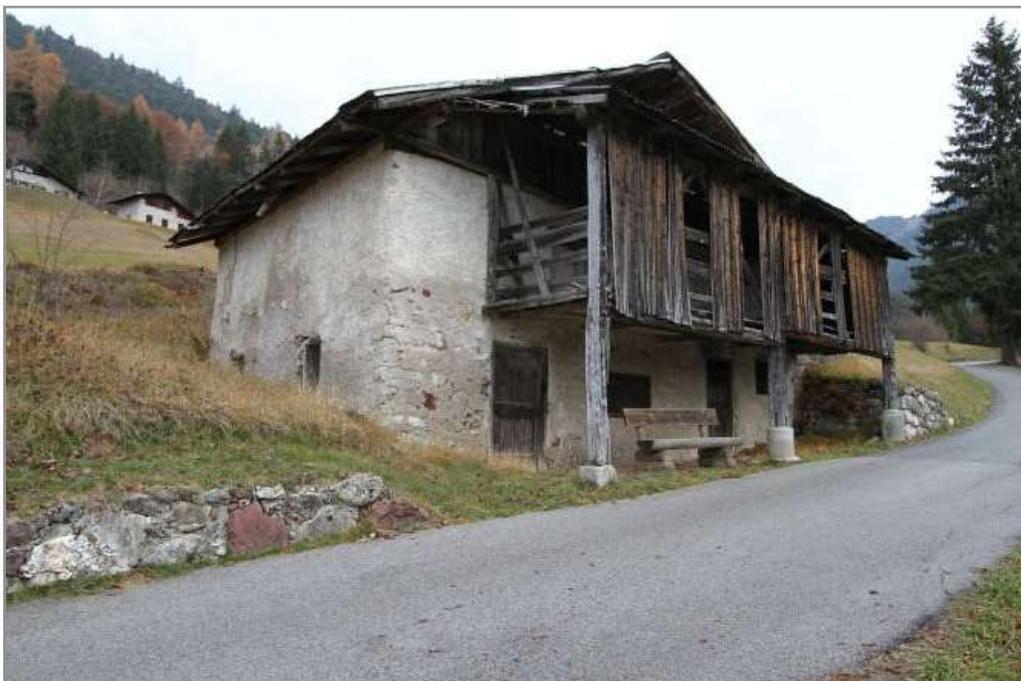
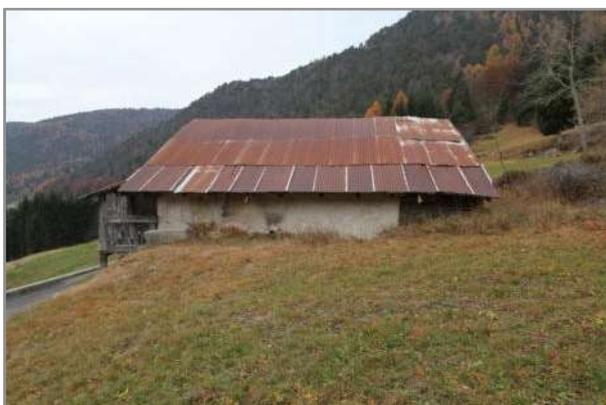
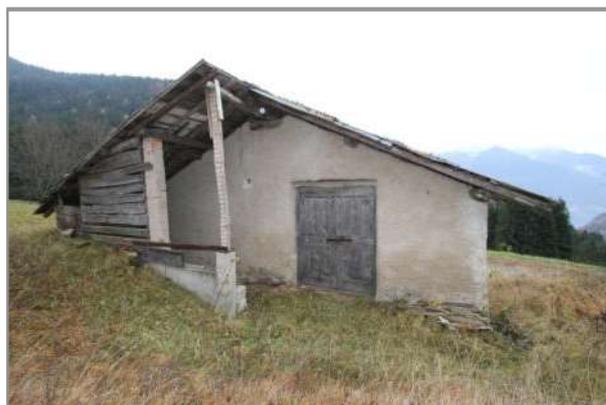
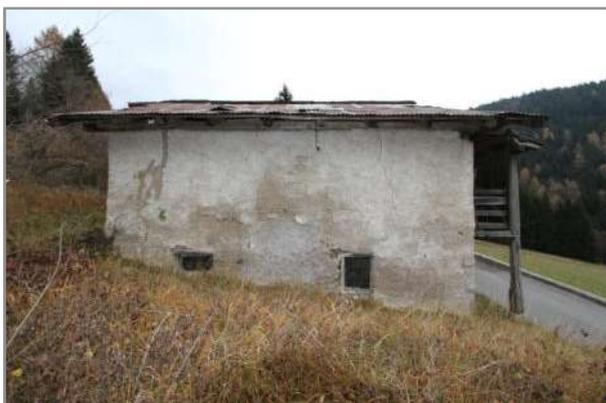
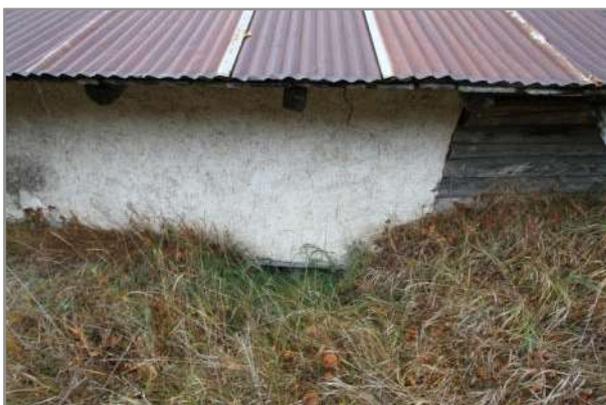
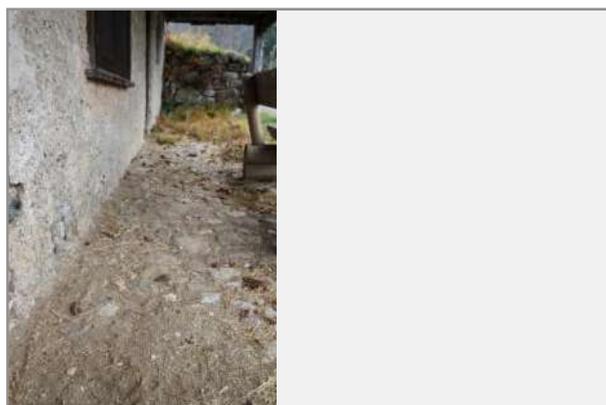
SCHEDA NUM.
S020

TIPOLOGIA FUNZIONALE	<input checked="" type="checkbox"/>	BAITA	PREVALENTEMENTE ABITATIVO
		STALLA	MANUFATTO DI SERVIZIO
		ALTRO	
EPOCA DI COSTRUZIONE		ANTERIORE AL 1860	
	<input checked="" type="checkbox"/>	TRA IL 1860 E IL 1939	
		POSTERIORE AL 1939	
USO ATTUALE	<input checked="" type="checkbox"/>	AGRICOLO	TURISTICO-RICETTIVO
		ARTIGIANALE	SERVIZI
		ABITATIVO	ALTRO
GRADO DI UTILIZZO		PERMANENTE	
	<input checked="" type="checkbox"/>	TEMPORANEO	
		IN STATO DI ABBANDONO	
CARATTERISTICHE EDIFICIO TIPO COSTRUTTIVO		PIETRA	<input checked="" type="checkbox"/> MISTO PIETRA-LEGNO
		LEGNO A TELAIO	MURATURA
		LEGNO BLOCKBAU	ALTRO
		LEGNO ASSITO	
CARATTERISTICHE EDIFICIO VOLUME	<input checked="" type="checkbox"/>	ORIGINALE	CON CROLLI
		CON AMPLIAMENTO	RUDERE
		CON SUPERFETAZIONE	
CARATTERISTICHE EDIFICIO ELEMENTI IN AGGETTO		POGGIOLI	CAMINO
	<input checked="" type="checkbox"/>	BALLATOI	FORNO
		SCALE	<input checked="" type="checkbox"/> ALTRO portico ligneo

CARATTERISTICHE EDIFICIO STRUTTURA TETTO		A CAPRIATE	
	<input checked="" type="checkbox"/>	CON TRAVE DI COLMO	
		A VOLTA	
		SOLETTA IN CEMENTO	
CARATTERISTICHE EDIFICIO MANTO DI COPERTURA		SCANDOLE IN LEGNO	PLASTICA
		PIETRA	ASSITO IN LEGNO
	<input checked="" type="checkbox"/>	LAMIERA	LASTRE BITUMINOSE
		CEMENTO	ALTRO
		COTTO	
CARATTERISTICHE EDIFICIO ACCESSORI TETTO		COMIGNOLI	
		PARABOLICA/ANTENNA	
		PANNELLI SOLARI/FOTOVOLTAICI	
		ABBAINI	
		FINESTRE DA TETTO	
		ALTRO	
CARATTERISTICHE EDIFICIO SERRAMENTI	<input checked="" type="checkbox"/>	LEGNO	
		ALLUMINIO	
		PVC	
		FERRO	
CARATTERISTICHE EDIFICIO FINITURE MURATURA		INTONACO RASO SASSO	
	<input checked="" type="checkbox"/>	INTONACO CIVILE	
		PIETRA DA TAGLIO	
		PIETRA A CONCI IRREGOLARI

CARATTERISTICHE EDIFICIO FINITURE PARTI LIGNEE		ELEMENTI QUADRATI	
	X	ELEMENTI GREZZI	
ORGANISMO ARCHITETTONICO	X	ORIGINALE	
		MODIFICATO - GRADO LEGGERO (Facciate, serramenti, copertura, tamponamenti)	
		TRASFORMATO - GRADO MEDIO (Elementi parziali quali tetto, facciata, fori)	
		ALTERATO - GRADO NOTEVOLE (Struttura originaria quali tipo costruttivo, volume, tipo facciate, tipo fori, tetto)	
STATO DI CONSERVAZIONE		BUONO. Necessita solo di interventi di manutenzione	
		DISCRETO. Necessita di interventi su parti di edifici	
	X	CATTIVO. Necessita di interventi su intera struttura	
SPAZI DI PERTINENZA	X	VERDE APERTO	
		VERDE RECINTATO	
		SPAZIO PAVIMENTATO (escluse le fasce perimetrali all'edificio)	
ANNESSI PERTINENZIALI		LEGNAIA	CASELLO DEL LATTE
		DEPOSITO	TETTOIA
		FOCOLARE/BARBECUE	ALTRO:
RETI TECNOLOGICHE APPROVVIGIONAMENTO		RETE PUBBLICA ACQUEDOTTO	SORGENTE
		VASCA DI ACCUMULO	NESSUNA
RETI TECNOLOGICHE ACQUE REFLUE		RETE PUBBLICA FOGNARIA	DISPERSIONE

IMHOFF	NESSUNA
MODALITA' DI ACCESSO	X	STRADA VEICOLARE	ALTRA STRADA
		STRADA FORESTALE	NESSUNA (prato, scarpata, etc.)
LEGISLAZIONE (VINCOLI)		BENE AMBIENTALE	
		BENE CULTURALE D.LGS.n.42/2004	
		ALTRO:

Tipologia: A - baita
 - le pavimentazioni esterne siano adeguate alle indicazioni del PEM
 - salvaguardia dell'elemento portico (PT) e loggia (P1) verso la strada
