COMUNE DI TRE VILLE
PROVINCIA AUTONOMA DI TRENTO

PIANO REGOLATORE GENERALE

VARIANTE n.2

SCHEDE DI RILEVAZIONE UNITA'EDILIZIE
PEM – PATRIMONIO EDILIZIO MONTANO

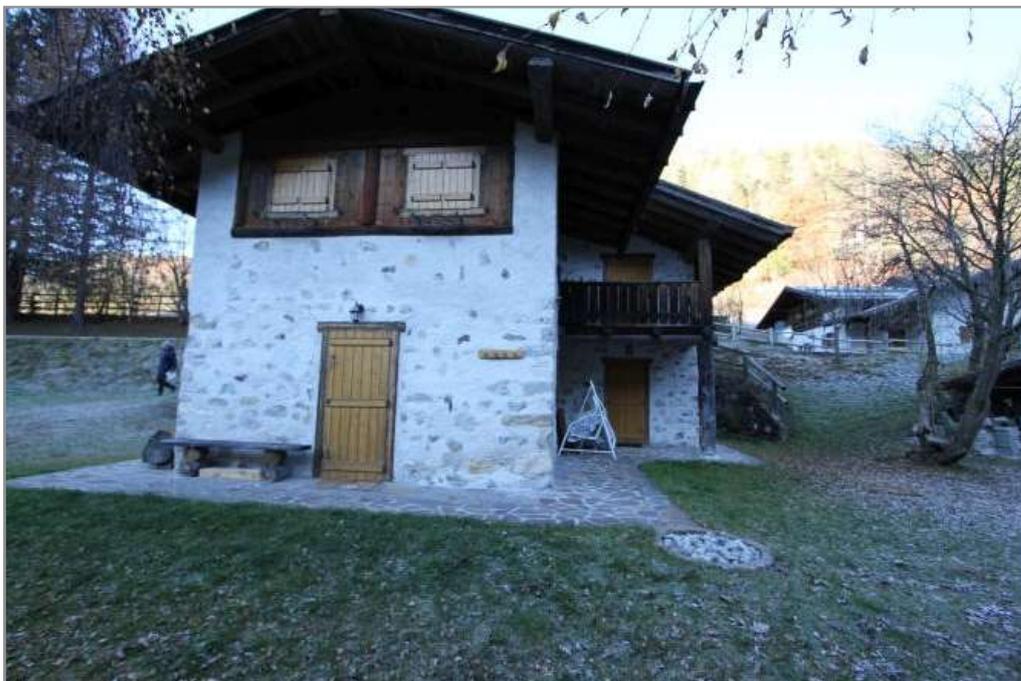
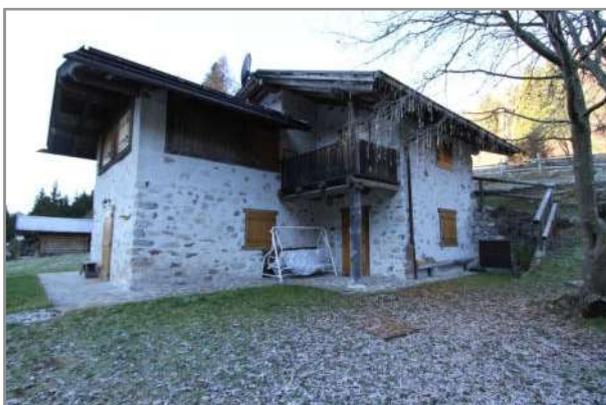
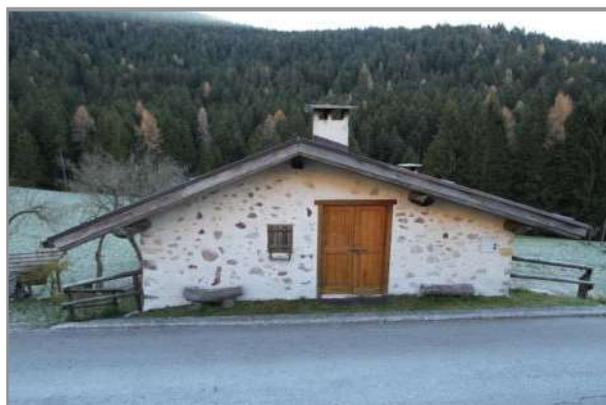
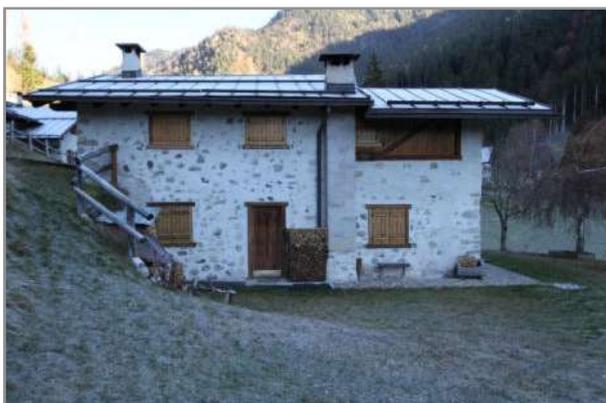
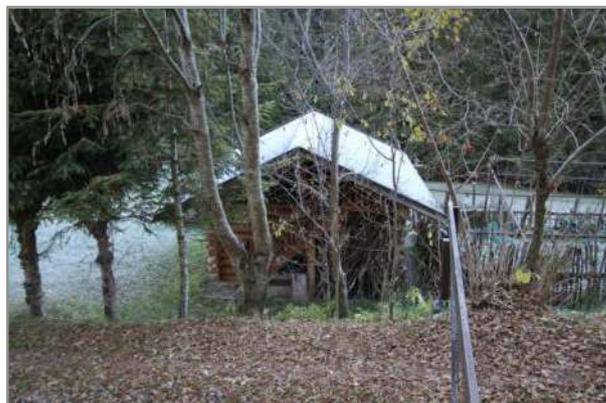
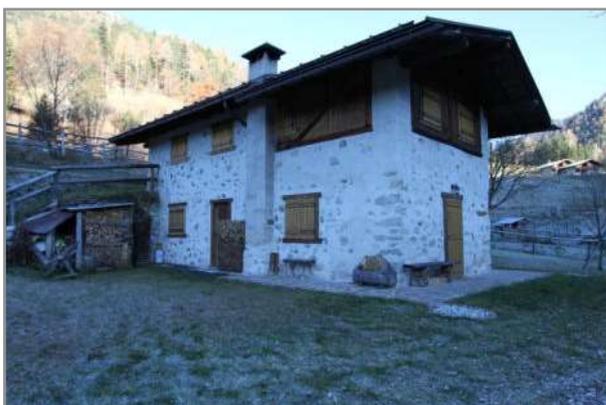
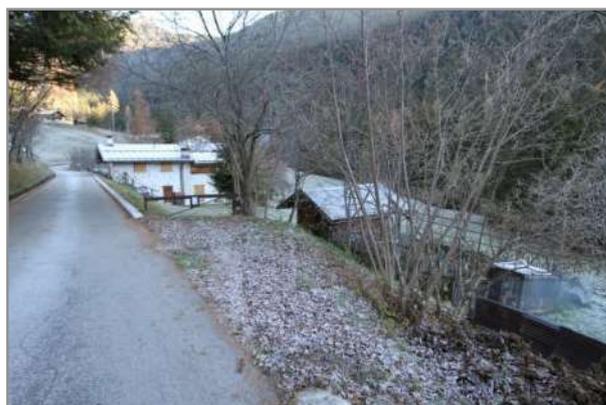
TIPOLOGIA FUNZIONALE	<input checked="" type="checkbox"/>	BAITA	PREVALENTEMENTE ABITATIVO
		STALLA	MANUFATTO DI SERVIZIO
		ALTRO	
EPOCA DI COSTRUZIONE	<input checked="" type="checkbox"/>	ANTERIORE AL 1860	
		TRA IL 1860 E IL 1939	
		POSTERIORE AL 1939	
USO ATTUALE		AGRICOLO	TURISTICO-RICETTIVO
		ARTIGIANALE	SERVIZI
	<input checked="" type="checkbox"/>	ABITATIVO	ALTRO
GRADO DI UTILIZZO		PERMANENTE	
	<input checked="" type="checkbox"/>	TEMPORANEO	
		IN STATO DI ABBANDONO	
CARATTERISTICHE EDIFICIO TIPO COSTRUTTIVO		PIETRA	<input checked="" type="checkbox"/> MISTO PIETRA-LEGNO
		LEGNO A TELAIO	MURATURA
		LEGNO BLOCKBAU	ALTRO
		LEGNO ASSITO	
CARATTERISTICHE EDIFICIO VOLUME		ORIGINALE	CON CROLLI
	<input checked="" type="checkbox"/>	CON AMPLIAMENTO	RUDERE
		CON SUPERFETAZIONE	
CARATTERISTICHE EDIFICIO ELEMENTI IN AGGETTO		POGGIOLI	CAMINO
	<input checked="" type="checkbox"/>	BALLATOI	FORNO
		SCALE	ALTRO
CARATTERISTICHE EDIFICIO STRUTTURA TETTO		A CAPRIATE

<input checked="" type="checkbox"/>	CON TRAVE DI COLMO	
		A VOLTA	
		SOLETTA IN CEMENTO	
CARATTERISTICHE EDIFICIO MANTO DI COPERTURA		SCANDOLE IN LEGNO	PLASTICA
		PIETRA	ASSITO IN LEGNO
	<input checked="" type="checkbox"/>	LAMIERA	LASTRE BITUMINOSE
		CEMENTO	ALTRO
		COTTO	
CARATTERISTICHE EDIFICIO ACCESSORI TETTO	<input checked="" type="checkbox"/>	COMIGNOLI	
	<input checked="" type="checkbox"/>	PARABOLICA/ANTENNA	
		PANNELLI SOLARI/FOTOVOLTAICI	
		ABBAINI	
		FINESTRE DA TETTO	
		ALTRO	
CARATTERISTICHE EDIFICIO SERRAMENTI	<input checked="" type="checkbox"/>	LEGNO	
		ALLUMINIO	
		PVC	
		FERRO	
CARATTERISTICHE EDIFICIO FINITURE MURATURA	<input checked="" type="checkbox"/>	INTONACO RASO SASSO	
		INTONACO CIVILE	
		PIETRA DA TAGLIO	
		PIETRA A CONCI IRREGOLARI

CARATTERISTICHE EDIFICIO FINITURE PARTI LIGNEE	<input checked="" type="checkbox"/>	ELEMENTI SQUADRATI	
		ELEMENTI GREZZI	
ORGANISMO ARCHITETTONICO		ORIGINALE	
		MODIFICATO - GRADO LEGGERO (Facciate, serramenti, copertura, tamponamenti)	
		TRASFORMATO - GRADO MEDIO (Elementi parziali quali tetto, facciata, fori)	
	<input checked="" type="checkbox"/>	ALTERATO - GRADO NOTEVOLE (Struttura originaria quali tipo costruttivo, volume, tipo facciate, tipo fori, tetto)	
STATO DI CONSERVAZIONE	<input checked="" type="checkbox"/>	BUONO. Necessita solo di interventi di manutenzione	
		DISCRETO. Necessita di interventi su parti di edifici	
		CATTIVO. Necessita di interventi su intera struttura	
SPAZI DI PERTINENZA	<input checked="" type="checkbox"/>	VERDE APERTO	
		VERDE RECINTATO	
		SPAZIO PAVIMENTATO (escluse le fasce perimetrali all'edificio)	
ANNESSI PERTINENZIALI	<input checked="" type="checkbox"/>	LEGNAIA	CASELLO DEL LATTE

DEPOSITO	TETTOIA
		FOCOLARE/BARBECUE	ALTRO:
RETI TECNOLOGICHE APPROVVIGIONAMENTO		RETE PUBBLICA ACQUEDOTTO	SORGENTE
		VASCA DI ACCUMULO	NESSUNA
RETI TECNOLOGICHE ACQUE REFLUE		RETE PUBBLICA FOGNARIA	DISPERSIONE
		IMHOFF	NESSUNA
MODALITA' DI ACCESSO	<input checked="" type="checkbox"/>	STRADA VEICOLARE	ALTRA STRADA
		STRADA FORESTALE	NESSUNA (prato, scarpata, etc.)
LEGISLAZIONE (VINCOLI)		BENE AMBIENTALE	
		BENE CULTURALE D.LGS.n.42/2004	
		ALTRO:	
<p>NOTE SCHEDA PREVIGENTE - SINTESI</p> <p>Costruzione a funzione mista abitativa e di annessi rurali da monte costituita da due volumi annessi coperti ciascuno da tetto a capanna a due falde. Lo sviluppo volumetrico si articola su due livelli.</p> <p>Strutturalmente l'edificio è costituito da spessi muri perimetrali di sasso intonacato, su cui si aprono finestre di dimensioni ridotte. Il tetto è sostenuto da struttura portante di travi lignee. Anche tutti gli elementi di finitura sono in legno.</p>

CATEGORIA DI INTERVENTO TITOLO III CAPITOLO 1 delle N.T.A.		R1 - RESTAURO
		R2 - RISANAMENTO CONSERVATIVO
		R3 - RISTRUTTURAZIONE EDILIZIA
		R6 - DEMOLIZIONE
CATEGORIA DI INTERVENTO TITOLO VIII delle N.T.A.	<input checked="" type="checkbox"/>	R2 - RISANAMENTO CONSERVATIVO del PEM
		R3 - RISTRUTTURAZIONE EDILIZIA del PEM
<p>PRESCRIZIONI PROGETTUALI E/O DEFINIZIONI OPERATIVE</p> <p>Tipologia: A - baita</p> <p>- le pavimentazioni esterne siano adeguate alle indicazioni del PEM</p>

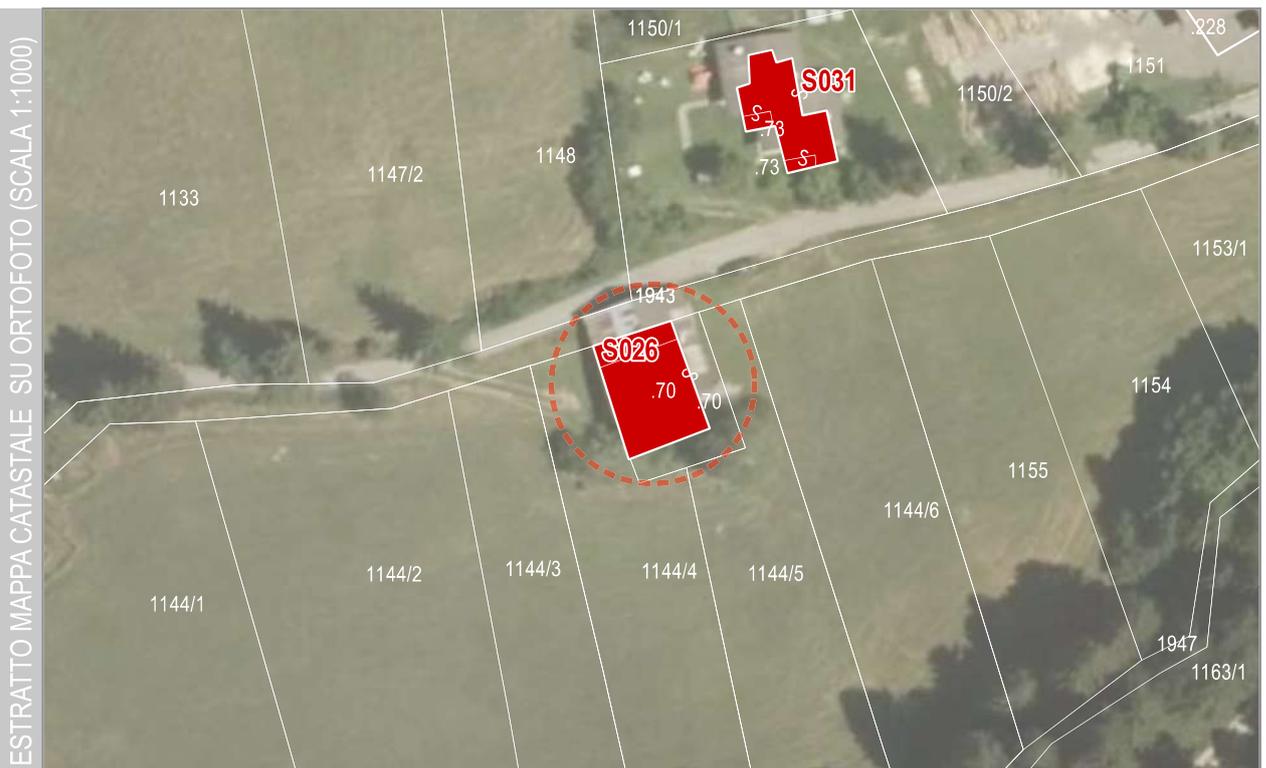
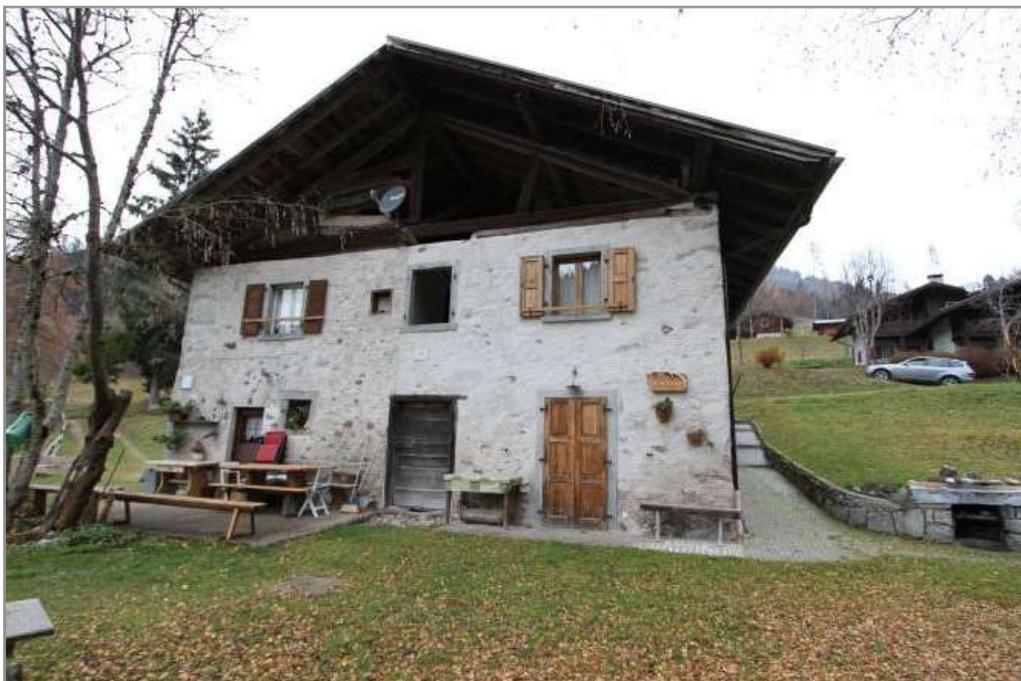
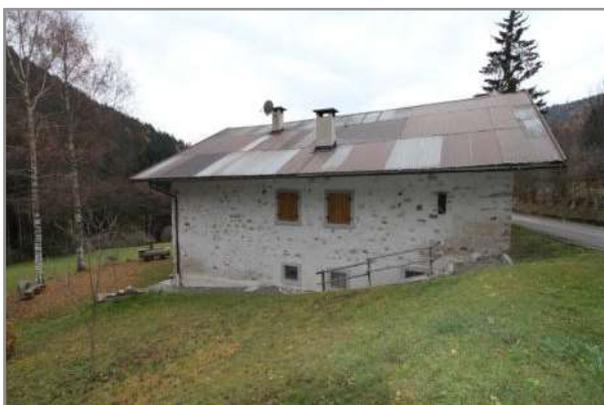
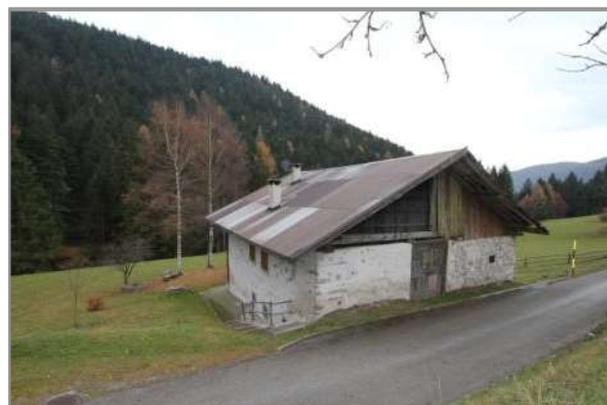
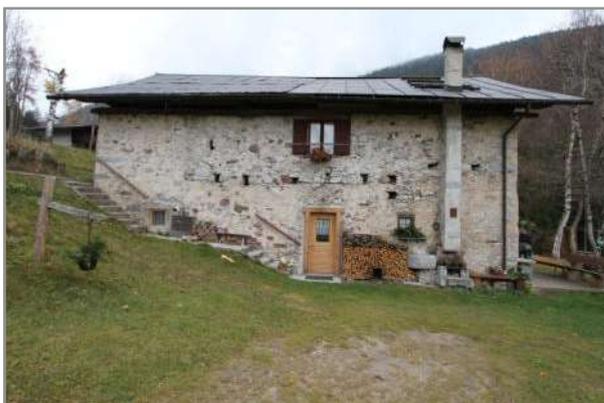
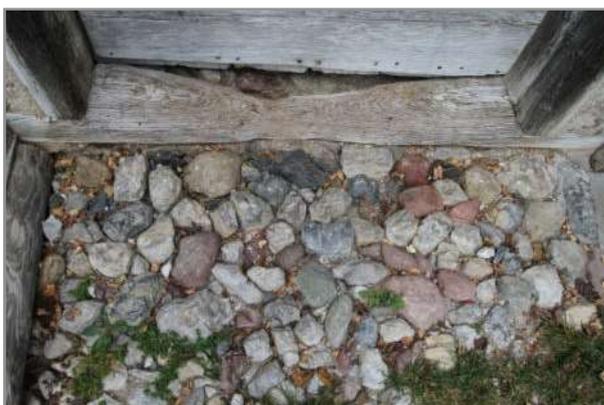
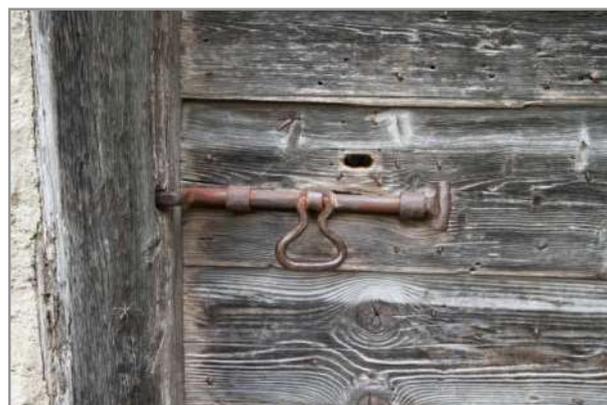
SCHEDA NUM.	LOCALITÀ	Val Manez
S026	NOME FABBRICATO	-
	DATI CATASTALI	P.ED./P.F. .70 - C.C. MONTAGNE

TIPOLOGIA FUNZIONALE	<input checked="" type="checkbox"/>	BAITA	PREVALENTEMENTE ABITATIVO
		STALLA	MANUFATTO DI SERVIZIO
		ALTRO	
EPOCA DI COSTRUZIONE	<input checked="" type="checkbox"/>	ANTERIORE AL 1860	
		TRA IL 1860 E IL 1939	
		POSTERIORE AL 1939	
USO ATTUALE		AGRICOLO	TURISTICO-RICETTIVO
		ARTIGIANALE	SERVIZI
	<input checked="" type="checkbox"/>	ABITATIVO	ALTRO
GRADO DI UTILIZZO		PERMANENTE	
	<input checked="" type="checkbox"/>	TEMPORANEO	
		IN STATO DI ABBANDONO	
CARATTERISTICHE EDIFICIO TIPO COSTRUTTIVO		PIETRA	<input checked="" type="checkbox"/> MISTO PIETRA-LEGNO
		LEGNO A TELAIO	MURATURA
		LEGNO BLOCKBAU	ALTRO
		LEGNO ASSITO	
CARATTERISTICHE EDIFICIO VOLUME	<input checked="" type="checkbox"/>	ORIGINALE	CON CROLLI
		CON AMPLIAMENTO	RUDERE
		CON SUPERFETAZIONE	
CARATTERISTICHE EDIFICIO ELEMENTI IN AGGETTO		POGGIOLI	CAMINO
		BALLATOI	FORNO
		SCALE	ALTRO
CARATTERISTICHE EDIFICIO STRUTTURA TETTO	<input checked="" type="checkbox"/>	A CAPRIATE

CON TRAVE DI COLMO	
		A VOLTA	
		SOLETTA IN CEMENTO	
CARATTERISTICHE EDIFICIO MANTO DI COPERTURA		SCANDOLE IN LEGNO	PLASTICA
		PIETRA	ASSITO IN LEGNO
	<input checked="" type="checkbox"/>	LAMIERA	LASTRE BITUMINOSE
		CEMENTO	ALTRO
		COTTO	
CARATTERISTICHE EDIFICIO ACCESSORI TETTO	<input checked="" type="checkbox"/>	COMIGNOLI	
	<input checked="" type="checkbox"/>	PARABOLICA/ANTENNA	
		PANNELLI SOLARI/FOTOVOLTAICI	
		ABBAINI	
		FINESTRE DA TETTO	
		ALTRO	
CARATTERISTICHE EDIFICIO SERRAMENTI	<input checked="" type="checkbox"/>	LEGNO	
		ALLUMINIO	
		PVC	
		FERRO	
CARATTERISTICHE EDIFICIO FINITURE MURATURA	<input checked="" type="checkbox"/>	INTONACO RASO SASSO	
		INTONACO CIVILE	
		PIETRA DA TAGLIO	
		PIETRA A CONCI IRREGOLARI

CARATTERISTICHE EDIFICIO FINITURE PARTI LIGNEE		ELEMENTI QUADRATI	
	X	ELEMENTI GREZZI	
ORGANISMO ARCHITETTONICO		ORIGINALE	
	X	MODIFICATO - GRADO LEGGERO (Facciate, serramenti, copertura, tamponamenti)	
		TRASFORMATO - GRADO MEDIO (Elementi parziali quali tetto, facciata, fori)	
		ALTERATO - GRADO NOTEVOLE (Struttura originaria quali tipo costruttivo, volume, tipo facciate, tipo fori, tetto)	
STATO DI CONSERVAZIONE		BUONO. Necessita solo di interventi di manutenzione	
	X	DISCRETO. Necessita di interventi su parti di edifici	
		CATTIVO. Necessita di interventi su intera struttura	
SPAZI DI PERTINENZA	X	VERDE APERTO	
		VERDE RECINTATO	
		SPAZIO PAVIMENTATO (escluse le fasce perimetrali all'edificio)	
ANNESSI PERTINENZIALI		LEGNAIA	CASELLO DEL LATTE
		DEPOSITO	TETTOIA
		FOCOLARE/BARBECUE	ALTRO:
RETI TECNOLOGICHE APPROVVIGIONAMENTO		RETE PUBBLICA ACQUEDOTTO	SORGENTE
		VASCA DI ACCUMULO	NESSUNA
RETI TECNOLOGICHE ACQUE REFLUE		RETE PUBBLICA FOGNARIA	DISPERSIONE

IMHOFF	NESSUNA
MODALITA' DI ACCESSO	X	STRADA VEICOLARE	ALTRA STRADA
		STRADA FORESTALE	NESSUNA (prato, scarpata, etc.)
LEGISLAZIONE (VINCOLI)		BENE AMBIENTALE	
		BENE CULTURALE D.LGS.n.42/2004	
		ALTRO:	
<p>NOTE SCHEDA PREVIGENTE - SINTESI</p> <p>Tipologia mista residenziale con strutture funzionali da monte. La forma costruttiva appare simmetrica con pianta rettangolare e sviluppo volumetrico a due livelli e sottotetto.</p> <p>Il tetto è a capanna, a due falde simmetriche su struttura portante di travi lignee, ora coperta da manto di lamiera.</p> <p>La struttura portante è costituita dal massiccio muro perimetrale di sassi che tampona i primi due livelli fino alla gronda del tett</p> <p>Al di sopra di questo il sottotetto in origine probabilmente aperto sui due fronti e destinato a fienile è stato tamponato in legno ed adibito come le parti sottostanti a spazio abitativo.</p>

CATEGORIA DI INTERVENTO TITOLO III CAPITOLO 1 delle N.T.A.		R1 - RESTAURO	
		R2 - RISANAMENTO CONSERVATIVO	
		R3 - RISTRUTTURAZIONE EDILIZIA	
		R6 - DEMOLIZIONE	
CATEGORIA DI INTERVENTO TITOLO VIII delle N.T.A.	X	R2 - RISANAMENTO CONSERVATIVO del PEM	
		R3 - RISTRUTTURAZIONE EDILIZIA del PEM	
<p>PRESCRIZIONI PROGETTUALI E/O DEFINIZIONI OPERATIVE</p> <p>Tipologia: B - baita con portico e loggia</p> <p>- le pavimentazioni esterne siano adeguate alle indicazioni del PEM</p>

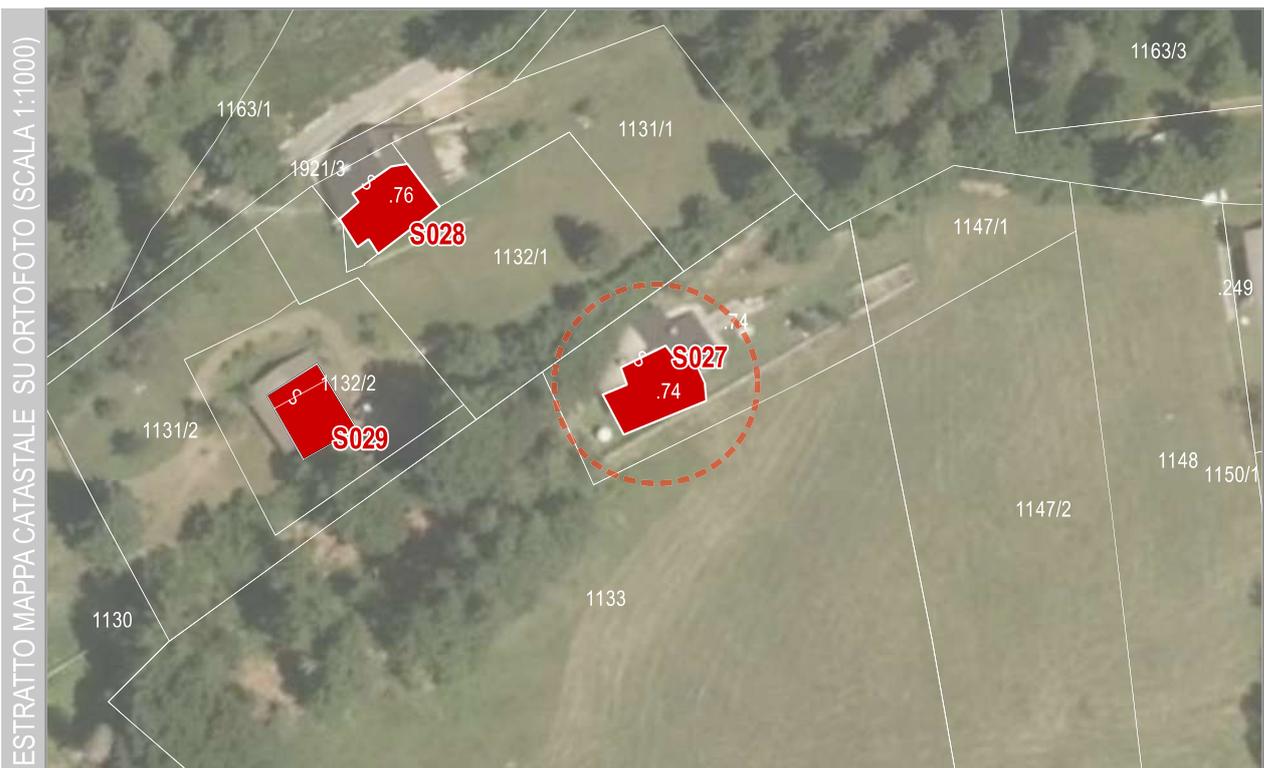
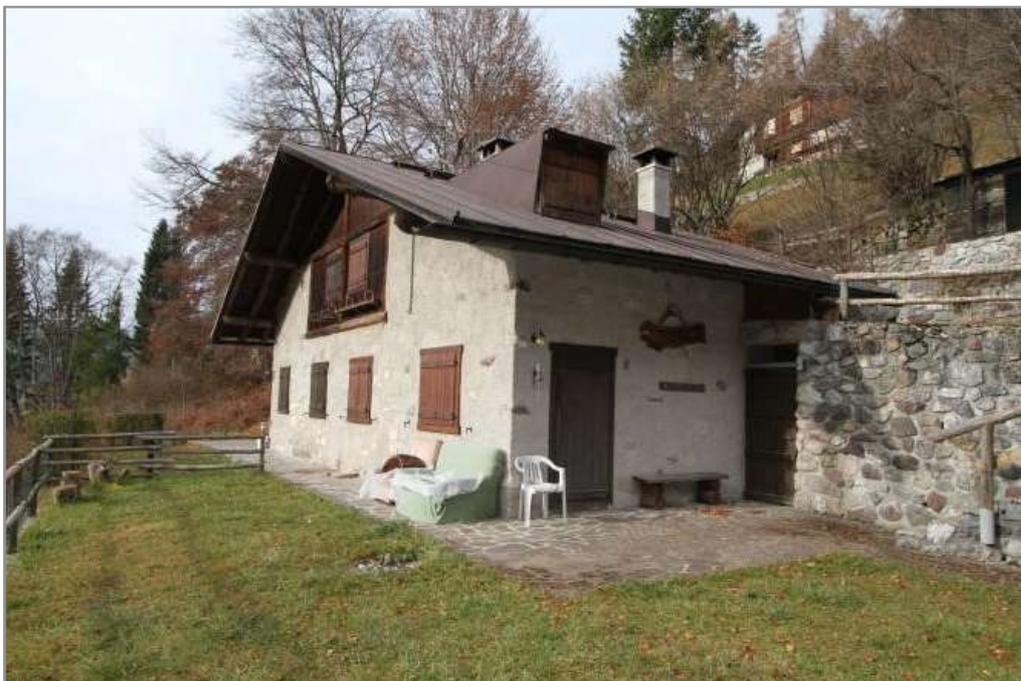
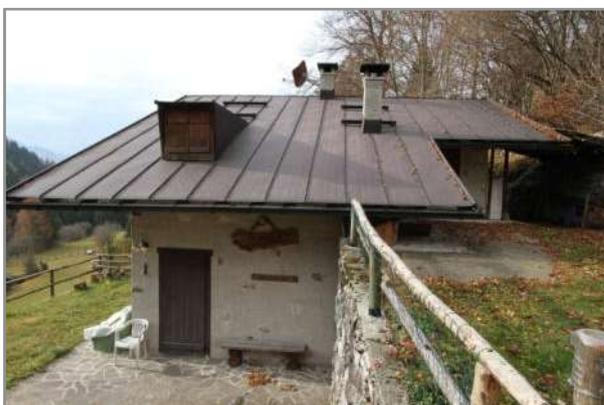
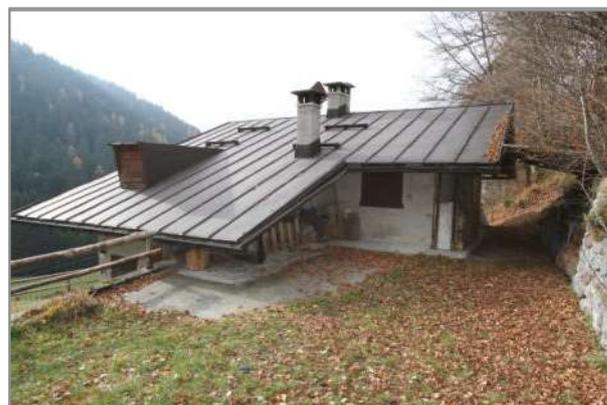
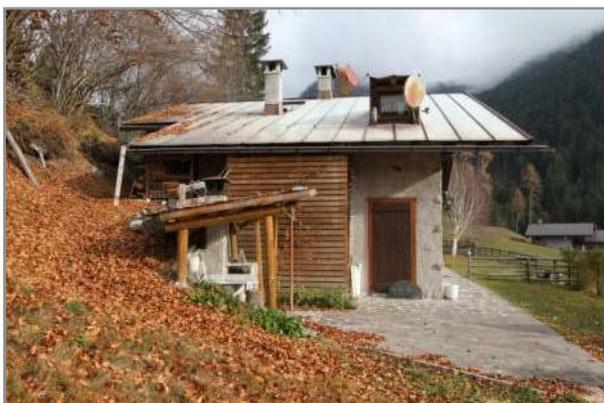
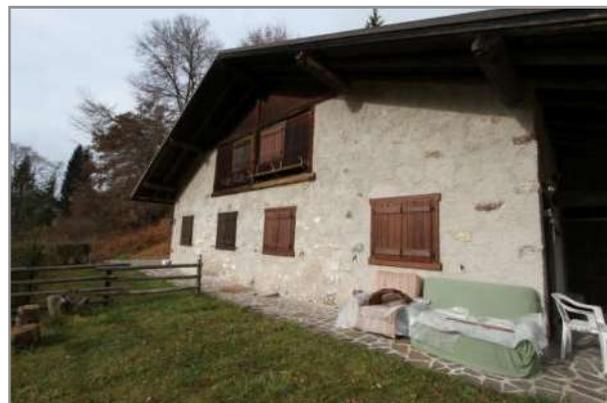
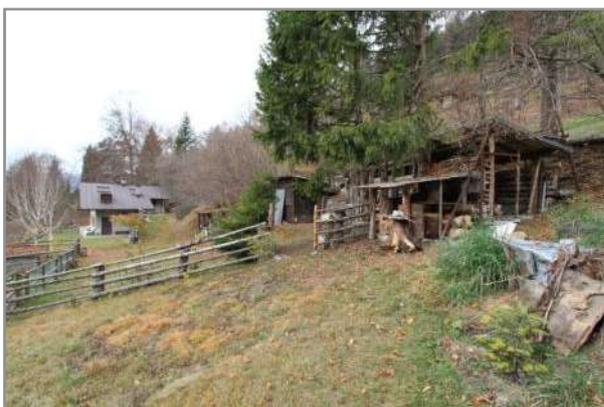
SCHEDA NUM.
S027

TIPOLOGIA FUNZIONALE	<input checked="" type="checkbox"/>	BAITA	PREVALENTEMENTE ABITATIVO
		STALLA	MANUFATTO DI SERVIZIO
		ALTRO	
EPOCA DI COSTRUZIONE	<input checked="" type="checkbox"/>	ANTERIORE AL 1860	
		TRA IL 1860 E IL 1939	
		POSTERIORE AL 1939	
USO ATTUALE		AGRICOLO	TURISTICO-RICETTIVO
		ARTIGIANALE	SERVIZI
	<input checked="" type="checkbox"/>	ABITATIVO	ALTRO
GRADO DI UTILIZZO		PERMANENTE	
	<input checked="" type="checkbox"/>	TEMPORANEO	
		IN STATO DI ABBANDONO	
CARATTERISTICHE EDIFICIO TIPO COSTRUTTIVO		PIETRA	<input checked="" type="checkbox"/> MISTO PIETRA-LEGNO
		LEGNO A TELAIO	MURATURA
		LEGNO BLOCKBAU	ALTRO
		LEGNO ASSITO	
CARATTERISTICHE EDIFICIO VOLUME	<input checked="" type="checkbox"/>	ORIGINALE	CON CROLLI
		CON AMPLIAMENTO	RUDERE
		CON SUPERFETAZIONE	
CARATTERISTICHE EDIFICIO ELEMENTI IN AGGETTO		POGGIOLI	CAMINO
		BALLATOI	FORNO
		SCALE	<input checked="" type="checkbox"/> ALTRO tettoia sul retro

CARATTERISTICHE EDIFICIO STRUTTURA TETTO	<input checked="" type="checkbox"/>	A CAPRIATE	
		CON TRAVE DI COLMO	
		A VOLTA	
		SOLETTA IN CEMENTO	
CARATTERISTICHE EDIFICIO MANTO DI COPERTURA		SCANDOLE IN LEGNO	PLASTICA
		PIETRA	ASSITO IN LEGNO
	<input checked="" type="checkbox"/>	LAMIERA	LASTRE BITUMINOSE
		CEMENTO	ALTRO
		COTTO	
CARATTERISTICHE EDIFICIO ACCESSORI TETTO	<input checked="" type="checkbox"/>	COMIGNOLI	
	<input checked="" type="checkbox"/>	PARABOLICA/ANTENNA	
		PANNELLI SOLARI/FOTOVOLTAICI	
	<input checked="" type="checkbox"/>	ABBAINI	
		FINESTRE DA TETTO	
	ALTRO		
CARATTERISTICHE EDIFICIO SERRAMENTI	<input checked="" type="checkbox"/>	LEGNO	
		ALLUMINIO	
		PVC	
		FERRO	
CARATTERISTICHE EDIFICIO FINITURE MURATURA	<input checked="" type="checkbox"/>	INTONACO RASO SASSO	
		INTONACO CIVILE	
		PIETRA DA TAGLIO	
		PIETRA A CONCI IRREGOLARI

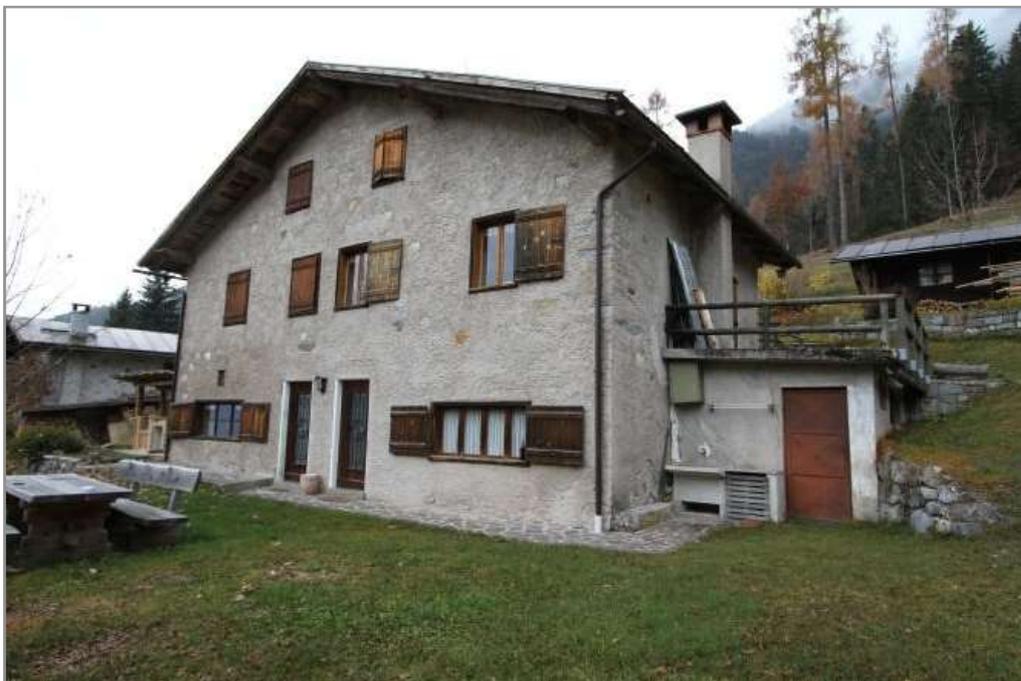
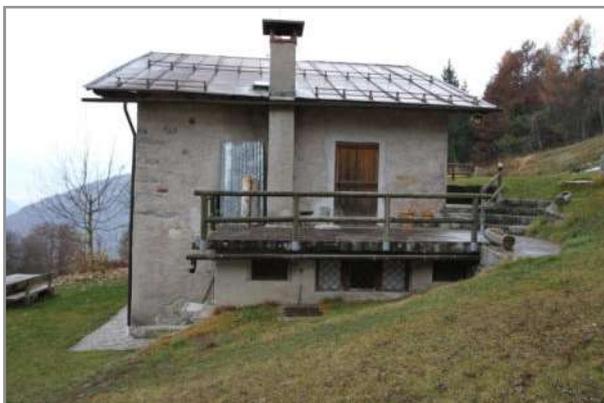
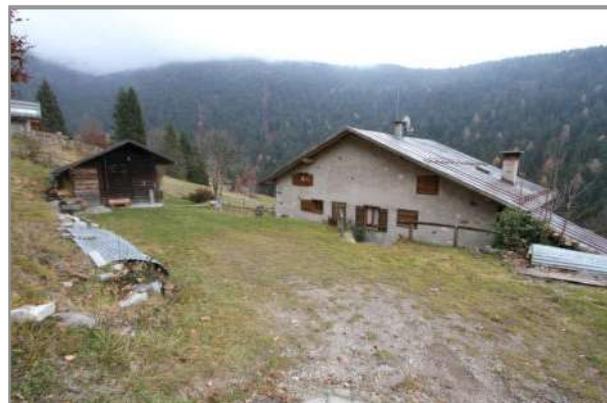
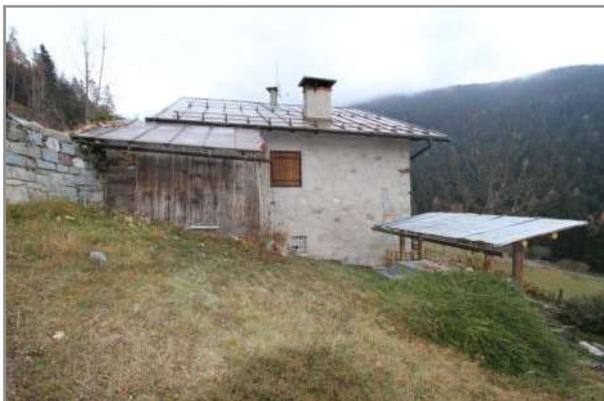
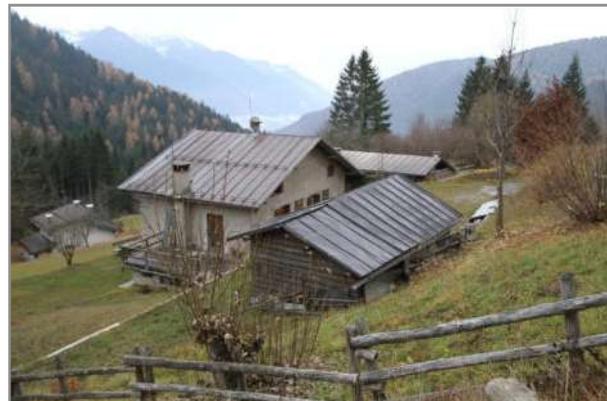
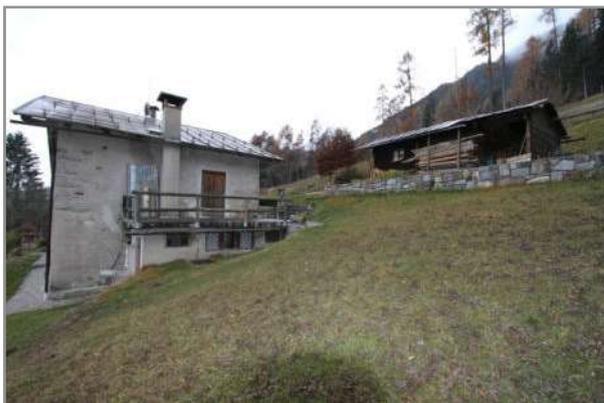
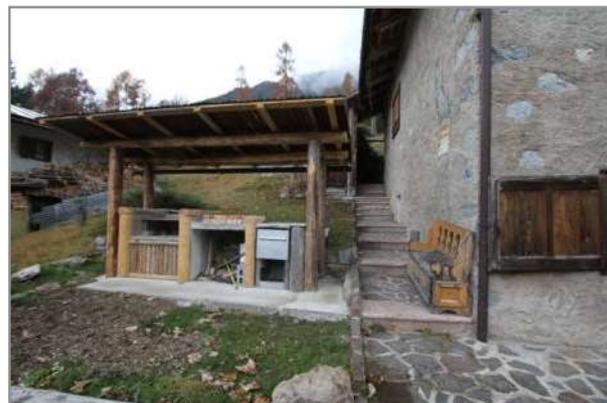
INQUADRAMENTO

TIPOLOGIA FUNZIONALE	<input checked="" type="checkbox"/>	BAITA	PREVALENTEMENTE ABITATIVO
		STALLA	MANUFATTO DI SERVIZIO
		ALTRO	
EPOCA DI COSTRUZIONE		ANTERIORE AL 1860	
	<input checked="" type="checkbox"/>	TRA IL 1860 E IL 1939	
		POSTERIORE AL 1939	
USO ATTUALE		AGRICOLO	TURISTICO-RICETTIVO
		ARTIGIANALE	SERVIZI
	<input checked="" type="checkbox"/>	ABITATIVO	ALTRO
GRADO DI UTILIZZO		PERMANENTE	
	<input checked="" type="checkbox"/>	TEMPORANEO	
		IN STATO DI ABBANDONO	
CARATTERISTICHE EDIFICIO TIPO COSTRUTTIVO	<input checked="" type="checkbox"/>	PIETRA	MISTO PIETRA-LEGNO
		LEGNO A TELAIO	MURATURA
		LEGNO BLOCKBAU	ALTRO
		LEGNO ASSITO	
CARATTERISTICHE EDIFICIO VOLUME		ORIGINALE	CON CROLLI
		CON AMPLIAMENTO	RUDERE
	<input checked="" type="checkbox"/>	CON SUPERFETAZIONE	
CARATTERISTICHE EDIFICIO ELEMENTI IN AGGETTO		POGGIOLI	CAMINO
		BALLATOI	FORNO
		SCALE	ALTRO
CARATTERISTICHE EDIFICIO STRUTTURA TETTO		A CAPRIATE

<input checked="" type="checkbox"/>	CON TRAVE DI COLMO	
		A VOLTA	
		SOLETTA IN CEMENTO	
CARATTERISTICHE EDIFICIO MANTO DI COPERTURA		SCANDOLE IN LEGNO	PLASTICA
		PIETRA	ASSITO IN LEGNO
	<input checked="" type="checkbox"/>	LAMIERA	LASTRE BITUMINOSE
		CEMENTO	ALTRO
		COTTO	
CARATTERISTICHE EDIFICIO ACCESSORI TETTO	<input checked="" type="checkbox"/>	COMIGNOLI	
	<input checked="" type="checkbox"/>	PARABOLICA/ANTENNA	
		PANNELLI SOLARI/FOTOVOLTAICI	
		ABBAINI	
	<input checked="" type="checkbox"/>	FINESTRE DA TETTO	
	ALTRO		
CARATTERISTICHE EDIFICIO SERRAMENTI	<input checked="" type="checkbox"/>	LEGNO	
		ALLUMINIO	
		PVC	
		FERRO	
CARATTERISTICHE EDIFICIO FINITURE MURATURA	<input checked="" type="checkbox"/>	INTONACO RASO SASSO	
		INTONACO CIVILE	
		PIETRA DA TAGLIO	
		PIETRA A CONCI IRREGOLARI

CARATTERISTICHE EDIFICIO FINITURE PARTI LIGNEE	<input checked="" type="checkbox"/>	ELEMENTI SQUADRATI	
		ELEMENTI GREZZI	
ORGANISMO ARCHITETTONICO		ORIGINALE	
	<input checked="" type="checkbox"/>	MODIFICATO - GRADO LEGGERO (Facciate,serramenti,copertura, tamponamenti)	
		TRASFORMATO - GRADO MEDIO (Elementi parziali quali tetto, facciata, fori)	
		ALTERATO - GRADO NOTEVOLE (Struttura originaria quali tipo costruttivo, volume, tipo facciate, tipo fori, tetto)	
STATO DI CONSERVAZIONE	<input checked="" type="checkbox"/>	BUONO. Necessita solo di interventi di manutenzione	
		DISCRETO. Necessita di interventi su parti di edifici	
		CATTIVO. Necessita di interventi su intera struttura	
SPAZI DI PERTINENZA	<input checked="" type="checkbox"/>	VERDE APERTO	
		VERDE RECINTATO	
		SPAZIO PAVIMENTATO (escluse le fasce perimetrali all'edificio)	
ANNESSI PERTINENZIALI	<input checked="" type="checkbox"/>	LEGNAIA	CASELLO DEL LATTE

<input checked="" type="checkbox"/>	DEPOSITO	TETTOIA
	<input checked="" type="checkbox"/>	FOCOLARE/BARBECUE	ALTRO:
RETI TECNOLOGICHE APPROVVIGIONAMENTO		RETE PUBBLICA ACQUEDOTTO	SORGENTE
		VASCA DI ACCUMULO	NESSUNA
RETI TECNOLOGICHE ACQUE REFLUE		RETE PUBBLICA FOGNARIA	DISPERSIONE
		IMHOFF	NESSUNA
MODALITA' DI ACCESSO		STRADA VEICOLARE	ALTRA STRADA
	<input checked="" type="checkbox"/>	STRADA FORESTALE	NESSUNA (prato, scarpata, etc.)
LEGISLAZIONE (VINCOLI)		BENE AMBIENTALE	
		BENE CULTURALE D.LGS.n.42/2004	
		ALTRO:	
<p>NOTE SCHEDA PREVIGENTE - SINTESI</p> <p>Tipologia mista residenziale con strutture funzionali da monte. La forma costruttiva appare simmetrica con pianta rettangolare e sviluppo volumetrico a due livelli e sottotetto. Il tetto è a capanna, a due falde simmetriche su struttura portante di travi lignee, ora coperta da manto di lamiera. La struttura portante è costituita dal massiccio muro perimetrale di sassi che tampona i primi due livelli fino alla gronda del tetto. Al di sopra di questo il sottotetto in origine probabilmente aperto sui due fronti e destinato a fienile è stato tamponato ed adibito a spazio abitativo.</p>

CATEGORIA DI INTERVENTO TITOLO III CAPITOLO 1 delle N.T.A.		R1 - RESTAURO
		R2 - RISANAMENTO CONSERVATIVO
		R3 - RISTRUTTURAZIONE EDILIZIA
		R6 - DEMOLIZIONE
CATEGORIA DI INTERVENTO TITOLO VIII delle N.T.A.	<input checked="" type="checkbox"/>	R2 - RISANAMENTO CONSERVATIVO del PEM
		R3 - RISTRUTTURAZIONE EDILIZIA del PEM
<p>PRESCRIZIONI PROGETTUALI E/O DEFINIZIONI OPERATIVE</p> <p>Tipologia: A - baita</p> <ul style="list-style-type: none"> - le pavimentazioni esterne siano adeguate alle indicazioni del PEM - eliminazione dei vani laterali addossati all'edificio - i manufatti accessori siano adeguati alle indicazioni del PEM

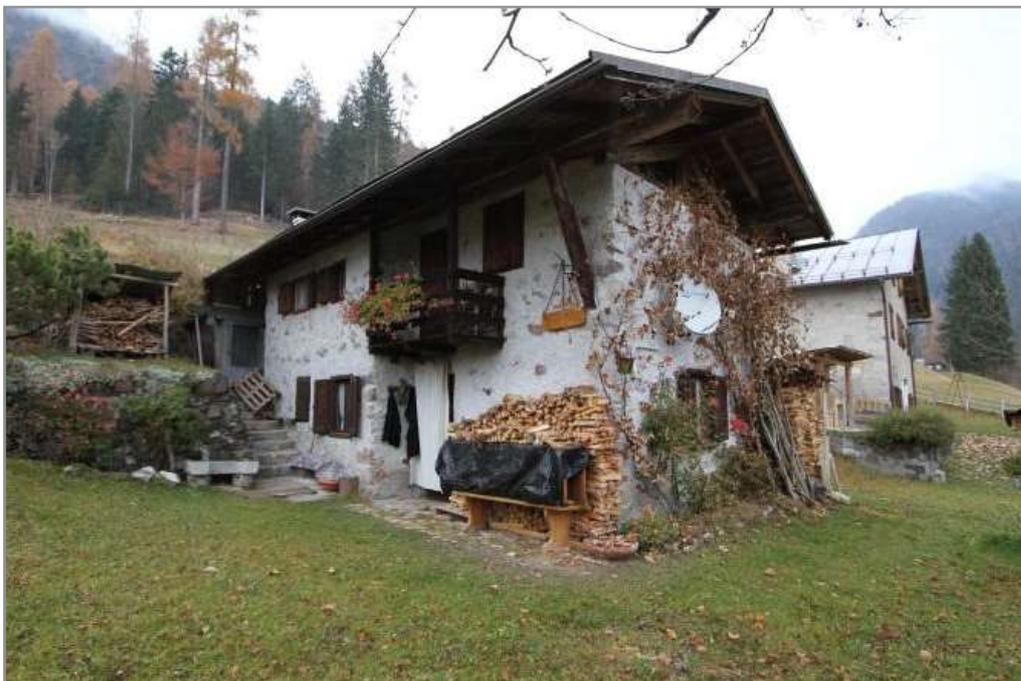
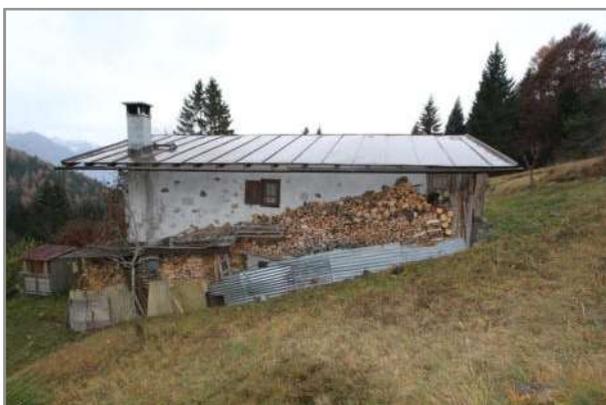
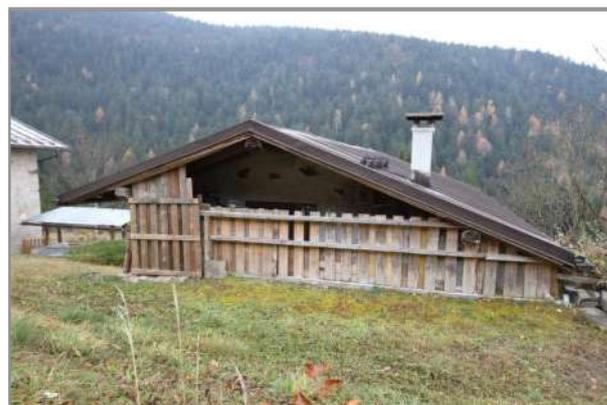
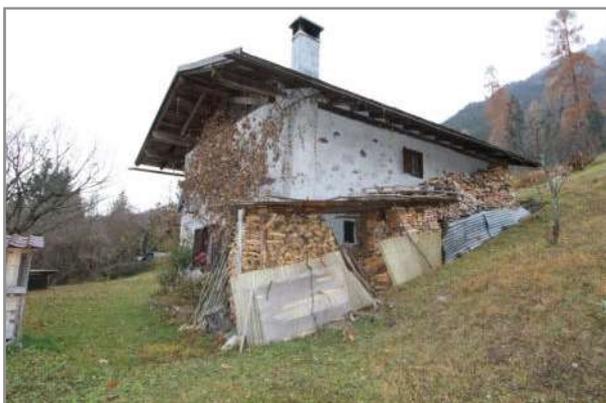
INQUADRAMENTO

TIPOLOGIA FUNZIONALE	<input checked="" type="checkbox"/>	BAITA	PREVALENTEMENTE ABITATIVO
		STALLA	MANUFATTO DI SERVIZIO
		ALTRO	
EPOCA DI COSTRUZIONE	<input checked="" type="checkbox"/>	ANTERIORE AL 1860	
		TRA IL 1860 E IL 1939	
		POSTERIORE AL 1939	
USO ATTUALE		AGRICOLO	TURISTICO-RICETTIVO
		ARTIGIANALE	SERVIZI
	<input checked="" type="checkbox"/>	ABITATIVO	ALTRO
GRADO DI UTILIZZO		PERMANENTE	
	<input checked="" type="checkbox"/>	TEMPORANEO	
		IN STATO DI ABBANDONO	
CARATTERISTICHE EDIFICIO TIPO COSTRUTTIVO	<input checked="" type="checkbox"/>	PIETRA	MISTO PIETRA-LEGNO
		LEGNO A TELAIO	MURATURA
		LEGNO BLOCKBAU	ALTRO
		LEGNO ASSITO	
CARATTERISTICHE EDIFICIO VOLUME	<input checked="" type="checkbox"/>	ORIGINALE	CON CROLLI
		CON AMPLIAMENTO	RUDERE
		CON SUPERFETAZIONE	
CARATTERISTICHE EDIFICIO ELEMENTI IN AGGETTO	<input checked="" type="checkbox"/>	POGGIOLI	CAMINO
		BALLATOI	FORNO
		SCALE	ALTRO
CARATTERISTICHE EDIFICIO STRUTTURA TETTO	<input checked="" type="checkbox"/>	A CAPRIATE

CON TRAVE DI COLMO	
		A VOLTA	
		SOLETTA IN CEMENTO	
CARATTERISTICHE EDIFICIO MANTO DI COPERTURA		SCANDOLE IN LEGNO	PLASTICA
		PIETRA	ASSITO IN LEGNO
	<input checked="" type="checkbox"/>	LAMIERA	LASTRE BITUMINOSE
		CEMENTO	ALTRO
		COTTO	
CARATTERISTICHE EDIFICIO ACCESSORI TETTO	<input checked="" type="checkbox"/>	COMIGNOLI	
		PARABOLICA/ANTENNA	
		PANNELLI SOLARI/FOTOVOLTAICI	
		ABBAINI	
		FINESTRE DA TETTO	
		ALTRO	
CARATTERISTICHE EDIFICIO SERRAMENTI	<input checked="" type="checkbox"/>	LEGNO	
		ALLUMINIO	
		PVC	
		FERRO	
CARATTERISTICHE EDIFICIO FINITURE MURATURA	<input checked="" type="checkbox"/>	INTONACO RASO SASSO	
		INTONACO CIVILE	
		PIETRA DA TAGLIO	
		PIETRA A CONCI IRREGOLARI

CARATTERISTICHE EDIFICIO FINITURE PARTI LIGNEE	<input checked="" type="checkbox"/>	ELEMENTI QUADRATI	
		ELEMENTI GREZZI	
ORGANISMO ARCHITETTONICO	<input checked="" type="checkbox"/>	ORIGINALE	
		MODIFICATO - GRADO LEGGERO (Facciate, serramenti, copertura, tamponamenti)	
		TRASFORMATO - GRADO MEDIO (Elementi parziali quali tetto, facciata, fori)	
		ALTERATO - GRADO NOTEVOLE (Struttura originaria quali tipo costruttivo, volume, tipo facciate, tipo fori, tetto)	
STATO DI CONSERVAZIONE		BUONO. Necessita solo di interventi di manutenzione	
	<input checked="" type="checkbox"/>	DISCRETO. Necessita di interventi su parti di edifici	
		CATTIVO. Necessita di interventi su intera struttura	
SPAZI DI PERTINENZA	<input checked="" type="checkbox"/>	VERDE APERTO	
		VERDE RECINTATO	
		SPAZIO PAVIMENTATO (escluse le fasce perimetrali all'edificio)	
ANNESSI PERTINENZIALI	<input checked="" type="checkbox"/>	LEGNAIA	CASELLO DEL LATTE

<input checked="" type="checkbox"/>	DEPOSITO	TETTOIA
		FOCOLARE/BARBECUE	ALTRO:
RETI TECNOLOGICHE APPROVVIGIONAMENTO		RETE PUBBLICA ACQUEDOTTO	SORGENTE
		VASCA DI ACCUMULO	NESSUNA
RETI TECNOLOGICHE ACQUE REFLUE		RETE PUBBLICA FOGNARIA	DISPERSIONE
		IMHOFF	NESSUNA
MODALITA' DI ACCESSO		STRADA VEICOLARE	ALTRA STRADA
	<input checked="" type="checkbox"/>	STRADA FORESTALE	NESSUNA (prato, scarpata, etc.)
LEGISLAZIONE (VINCOLI)		BENE AMBIENTALE	
		BENE CULTURALE D.LGS.n.42/2004	
		ALTRO:	
<p>NOTE SCHEDA PREVIGENTE - SINTESI</p> <p>Edificio originariamente adibito interamente a magazzino o stalla, murature interamente in pietra, recentemente risanato con rifacimento delle parti in legno del sottotetto e del tetto, e consolidamento delle murature.</p>

CATEGORIA DI INTERVENTO TITOLO III CAPITOLO 1 delle N.T.A.		R1 - RESTAURO
		R2 - RISANAMENTO CONSERVATIVO
		R3 - RISTRUTTURAZIONE EDILIZIA
		R6 - DEMOLIZIONE
CATEGORIA DI INTERVENTO TITOLO VIII delle N.T.A.	<input checked="" type="checkbox"/>	R2 - RISANAMENTO CONSERVATIVO del PEM
		R3 - RISTRUTTURAZIONE EDILIZIA del PEM
<p>PRESCRIZIONI PROGETTUALI E/O DEFINIZIONI OPERATIVE</p> <p>Tipologia: A - baita</p> <ul style="list-style-type: none"> - le pavimentazioni esterne siano adeguate alle indicazioni del PEM - eliminazione del balcone - prevedere l'adeguamento delle falde alle indicazioni del PEM

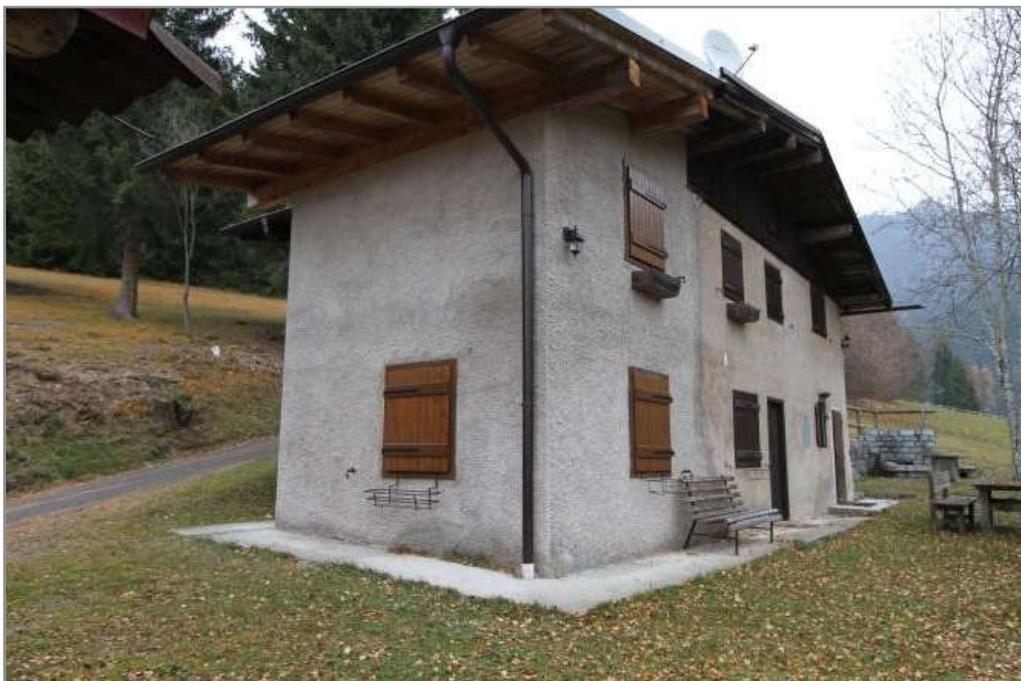
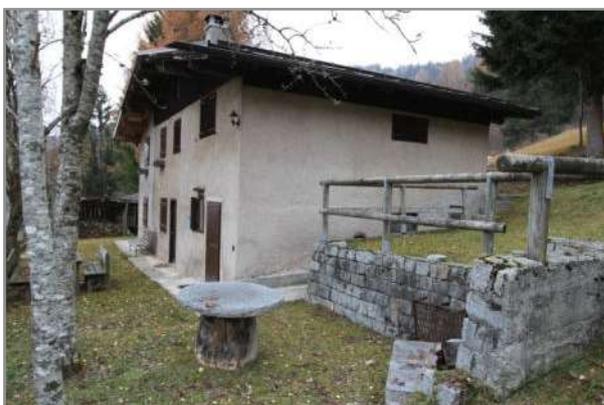
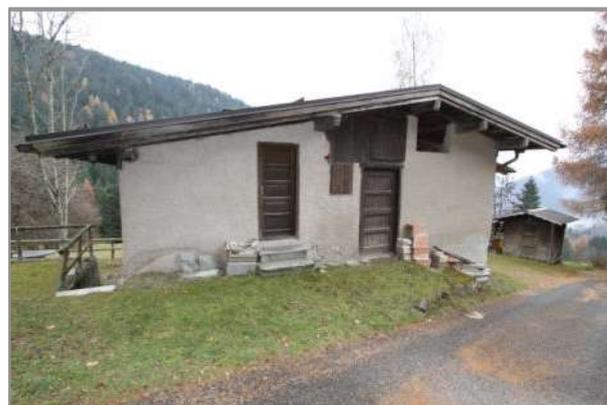
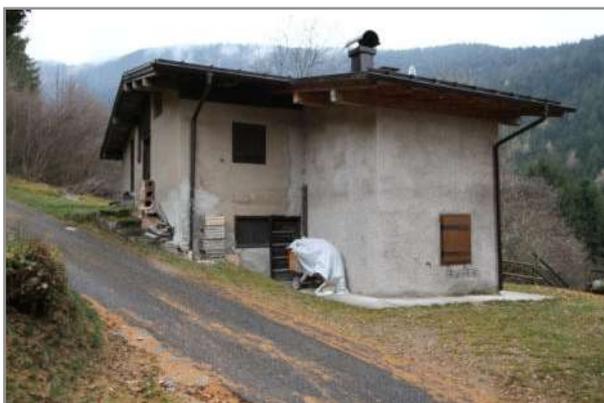
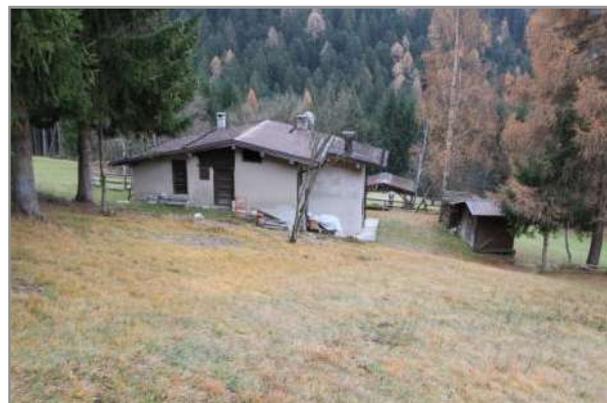
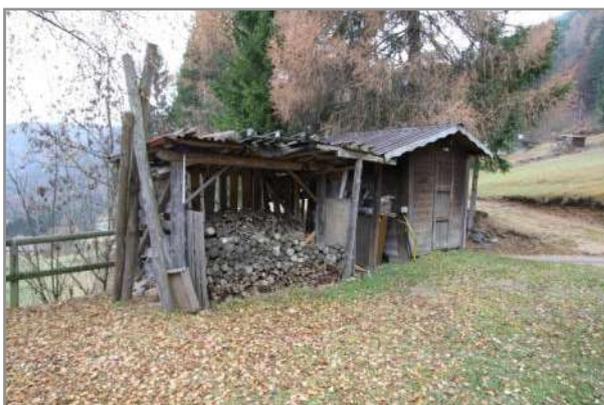
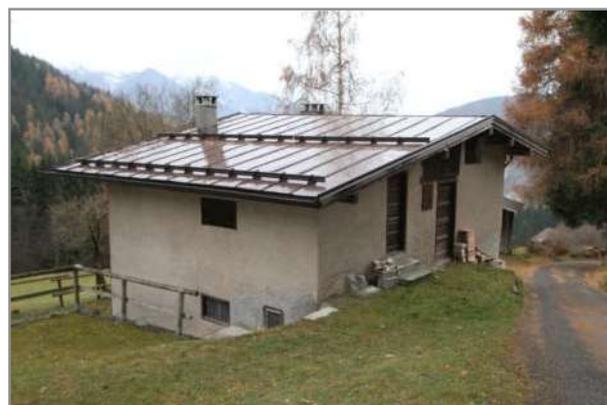
INQUADRAMENTO

TIPOLOGIA FUNZIONALE	<input checked="" type="checkbox"/>	BAITA	PREVALENTEMENTE ABITATIVO
		STALLA	MANUFATTO DI SERVIZIO
		ALTRO	
EPOCA DI COSTRUZIONE	<input checked="" type="checkbox"/>	ANTERIORE AL 1860	
		TRA IL 1860 E IL 1939	
		POSTERIORE AL 1939	
USO ATTUALE		AGRICOLO	TURISTICO-RICETTIVO
		ARTIGIANALE	SERVIZI
	<input checked="" type="checkbox"/>	ABITATIVO	ALTRO
GRADO DI UTILIZZO		PERMANENTE	
	<input checked="" type="checkbox"/>	TEMPORANEO	
		IN STATO DI ABBANDONO	
CARATTERISTICHE EDIFICIO TIPO COSTRUTTIVO		PIETRA	<input checked="" type="checkbox"/> MISTO PIETRA-LEGNO
		LEGNO A TELAIO	MURATURA
		LEGNO BLOCKBAU	ALTRO
		LEGNO ASSITO	
CARATTERISTICHE EDIFICIO VOLUME		ORIGINALE	CON CROLLI
	<input checked="" type="checkbox"/>	CON AMPLIAMENTO	RUDERE
		CON SUPERFETAZIONE	
CARATTERISTICHE EDIFICIO ELEMENTI IN AGGETTO		POGGIOLI	CAMINO
		BALLATOI	FORNO
		SCALE	ALTRO
CARATTERISTICHE EDIFICIO STRUTTURA TETTO		A CAPRIATE

<input checked="" type="checkbox"/>	CON TRAVE DI COLMO	
		A VOLTA	
		SOLETTA IN CEMENTO	
CARATTERISTICHE EDIFICIO MANTO DI COPERTURA		SCANDOLE IN LEGNO	PLASTICA
		PIETRA	ASSITO IN LEGNO
	<input checked="" type="checkbox"/>	LAMIERA	LASTRE BITUMINOSE
		CEMENTO	ALTRO
		COTTO	
CARATTERISTICHE EDIFICIO ACCESSORI TETTO	<input checked="" type="checkbox"/>	COMIGNOLI	
	<input checked="" type="checkbox"/>	PARABOLICA/ANTENNA	
		PANNELLI SOLARI/FOTOVOLTAICI	
		ABBAINI	
		FINESTRE DA TETTO	
		ALTRO	
CARATTERISTICHE EDIFICIO SERRAMENTI	<input checked="" type="checkbox"/>	LEGNO	
		ALLUMINIO	
		PVC	
		FERRO	
CARATTERISTICHE EDIFICIO FINITURE MURATURA		INTONACO RASO SASSO	
	<input checked="" type="checkbox"/>	INTONACO CIVILE	
		PIETRA DA TAGLIO	
		PIETRA A CONCI IRREGOLARI

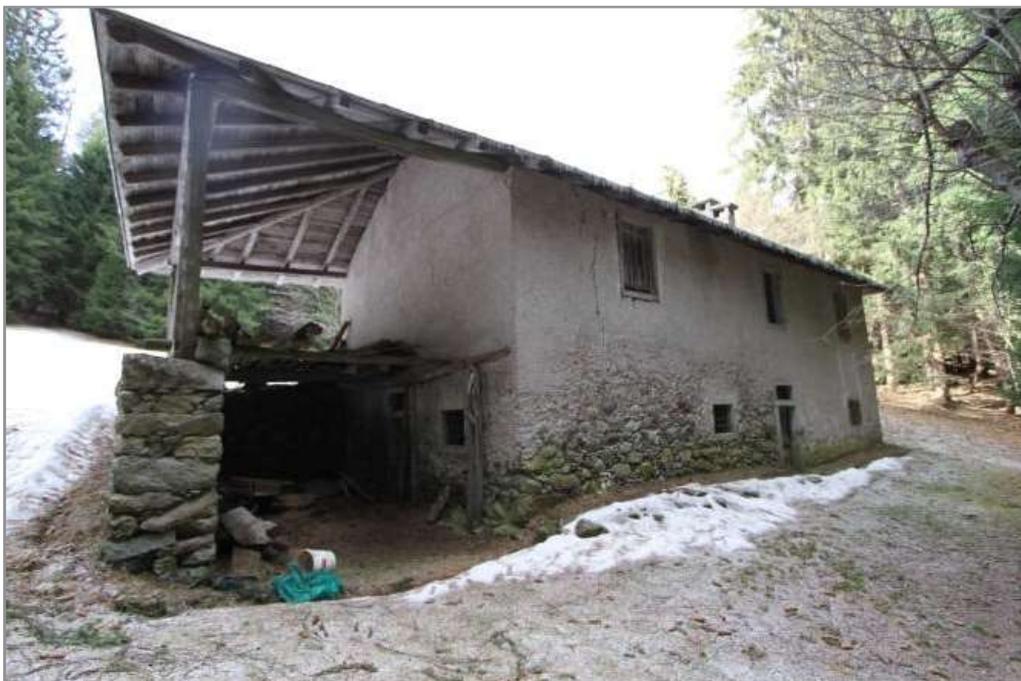
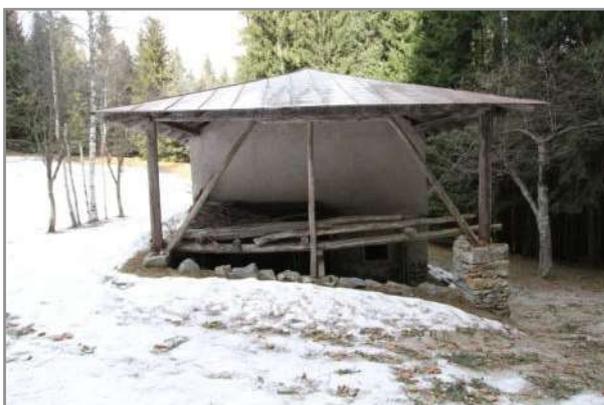
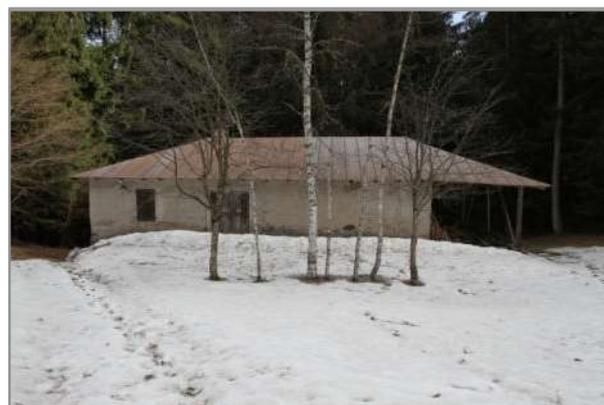
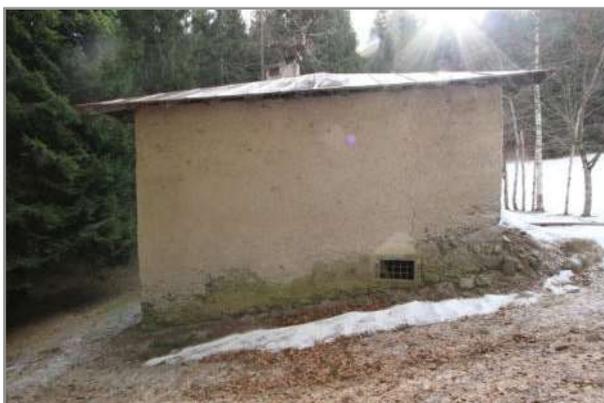
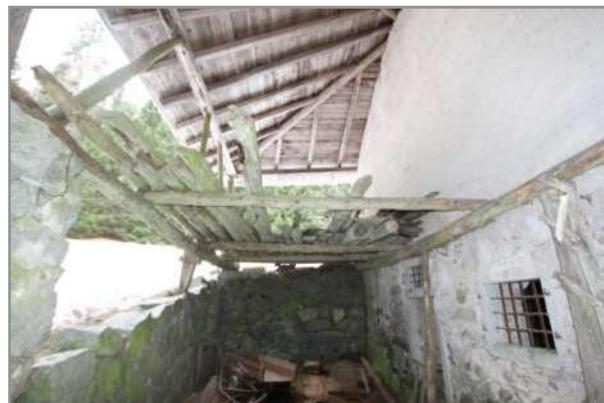
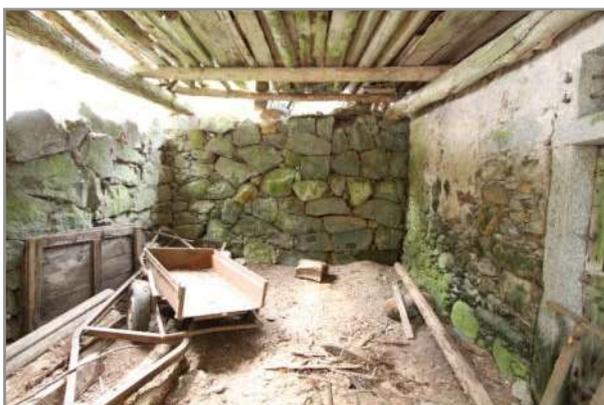
INQUADRAMENTO

TIPOLOGIA FUNZIONALE	<input checked="" type="checkbox"/>	BAITA	PREVALENTEMENTE ABITATIVO
		STALLA	MANUFATTO DI SERVIZIO
		ALTRO	
EPOCA DI COSTRUZIONE	<input checked="" type="checkbox"/>	ANTERIORE AL 1860	
		TRA IL 1860 E IL 1939	
		POSTERIORE AL 1939	
USO ATTUALE	<input checked="" type="checkbox"/>	AGRICOLO	TURISTICO-RICETTIVO
		ARTIGIANALE	SERVIZI
		ABITATIVO	ALTRO
GRADO DI UTILIZZO		PERMANENTE	
		TEMPORANEO	
	<input checked="" type="checkbox"/>	IN STATO DI ABBANDONO	
CARATTERISTICHE EDIFICIO TIPO COSTRUTTIVO	<input checked="" type="checkbox"/>	PIETRA	MISTO PIETRA-LEGNO
		LEGNO A TELAIO	MURATURA
		LEGNO BLOCKBAU	ALTRO
		LEGNO ASSITO	
CARATTERISTICHE EDIFICIO VOLUME	<input checked="" type="checkbox"/>	ORIGINALE	CON CROLLI
		CON AMPLIAMENTO	RUDERE
		CON SUPERFETAZIONE	
CARATTERISTICHE EDIFICIO ELEMENTI IN AGGETTO		POGGIOLI	CAMINO
		BALLATOI	FORNO
		SCALE	<input checked="" type="checkbox"/> ALTRO barchessa lignea con solaio

CARATTERISTICHE EDIFICIO STRUTTURA TETTO		A CAPRIATE	
	<input checked="" type="checkbox"/>	CON TRAVE DI COLMO	
		A VOLTA	
		SOLETTA IN CEMENTO	
CARATTERISTICHE EDIFICIO MANTO DI COPERTURA		SCANDOLE IN LEGNO	PLASTICA
		PIETRA	ASSITO IN LEGNO
	<input checked="" type="checkbox"/>	LAMIERA	LASTRE BITUMINOSE
		CEMENTO	ALTRO
		COTTO	
CARATTERISTICHE EDIFICIO ACCESSORI TETTO	<input checked="" type="checkbox"/>	COMIGNOLI	
		PARABOLICA/ANTENNA	
		PANNELLI SOLARI/FOTOVOLTAICI	
		ABBAINI	
		FINESTRE DA TETTO	
		ALTRO	
CARATTERISTICHE EDIFICIO SERRAMENTI	<input checked="" type="checkbox"/>	LEGNO	
		ALLUMINIO	
		PVC	
		FERRO	
CARATTERISTICHE EDIFICIO FINITURE MURATURA		INTONACO RASO SASSO	
	<input checked="" type="checkbox"/>	INTONACO CIVILE	
		PIETRA DA TAGLIO	
		PIETRA A CONCI IRREGOLARI

CARATTERISTICHE EDIFICIO FINITURE PARTI LIGNEE		ELEMENTI QUADRATI	
	X	ELEMENTI GREZZI	
ORGANISMO ARCHITETTONICO	X	ORIGINALE	
		MODIFICATO - GRADO LEGGERO (Facciate,serramenti,copertura, tamponamenti)	
		TRASFORMATO - GRADO MEDIO (Elementi parziali quali tetto, facciata, fori)	
		ALTERATO - GRADO NOTEVOLE (Struttura originaria quali tipo costruttivo, volume, tipo facciate, tipo fori, tetto)	
STATO DI CONSERVAZIONE		BUONO. Necessita solo di interventi di manutenzione	
		DISCRETO. Necessita di interventi su parti di edifici	
	X	CATTIVO. Necessita di interventi su intera struttura	
SPAZI DI PERTINENZA	X	VERDE APERTO	
		VERDE RECINTATO	
		SPAZIO PAVIMENTATO (escluse le fasce perimetrali all'edificio)	
ANNESSI PERTINENZIALI		LEGNAIA	CASELLO DEL LATTE
		DEPOSITO	TETTOIA
		FOCOLARE/BARBECUE	ALTRO:
RETI TECNOLOGICHE APPROVVIGIONAMENTO		RETE PUBBLICA ACQUEDOTTO	SORGENTE
		VASCA DI ACCUMULO	NESSUNA
RETI TECNOLOGICHE ACQUE REFLUE		RETE PUBBLICA FOGNARIA	DISPERSIONE

IMHOFF	NESSUNA
MODALITA' DI ACCESSO		STRADA VEICOLARE	ALTRA STRADA
	X	STRADA FORESTALE	NESSUNA (prato, scarpata, etc.)
LEGISLAZIONE (VINCOLI)		BENE AMBIENTALE	
		BENE CULTURALE D.LGS.n.42/2004	
		ALTRO:	
<p>NOTE SCHEDA PREVIGENTE - SINTESI</p> <p>Si tratta di un edificio tipologicamente originale, paragonabile ad altri tre edifici posti a quadrilatero attorno a villa Santi, in origine forse per la servitù o per uso agricolo o di caccia.</p> <p>Su una pianta rettangolare si sviluppa in altezza un volume compatto di due livelli compreso il sottotetto. Al volume probabilmente in secondo tempo viene addossata una porzione edilizia che resta aperto al livello del terreno.</p> <p>Caratteri tipologici sono i seguenti : muri strutturali di sasso intonacato, tetto a padiglione a quattro falde con struttura portante di travi lignee e solai con orditura lignea.</p>

CATEGORIA DI INTERVENTO TITOLO III CAPITOLO 1 delle N.T.A.		R1 - RESTAURO	
		R2 - RISANAMENTO CONSERVATIVO	
		R3 - RISTRUTTURAZIONE EDILIZIA	
		R6 - DEMOLIZIONE	
CATEGORIA DI INTERVENTO TITOLO VIII delle N.T.A.	X	R2 - RISANAMENTO CONSERVATIVO del PEM	
		R3 - RISTRUTTURAZIONE EDILIZIA del PEM	
<p>PRESCRIZIONI PROGETTUALI E/O DEFINIZIONI OPERATIVE</p> <p>Tipologia: A - baita</p>
