COMUNE DI TRE VILLE
PROVINCIA AUTONOMA DI TRENTO

PIANO REGOLATORE GENERALE

VARIANTE n.2

SCHEDE DI RILEVAZIONE UNITA'EDILIZIE
PEM – PATRIMONIO EDILIZIO MONTANO

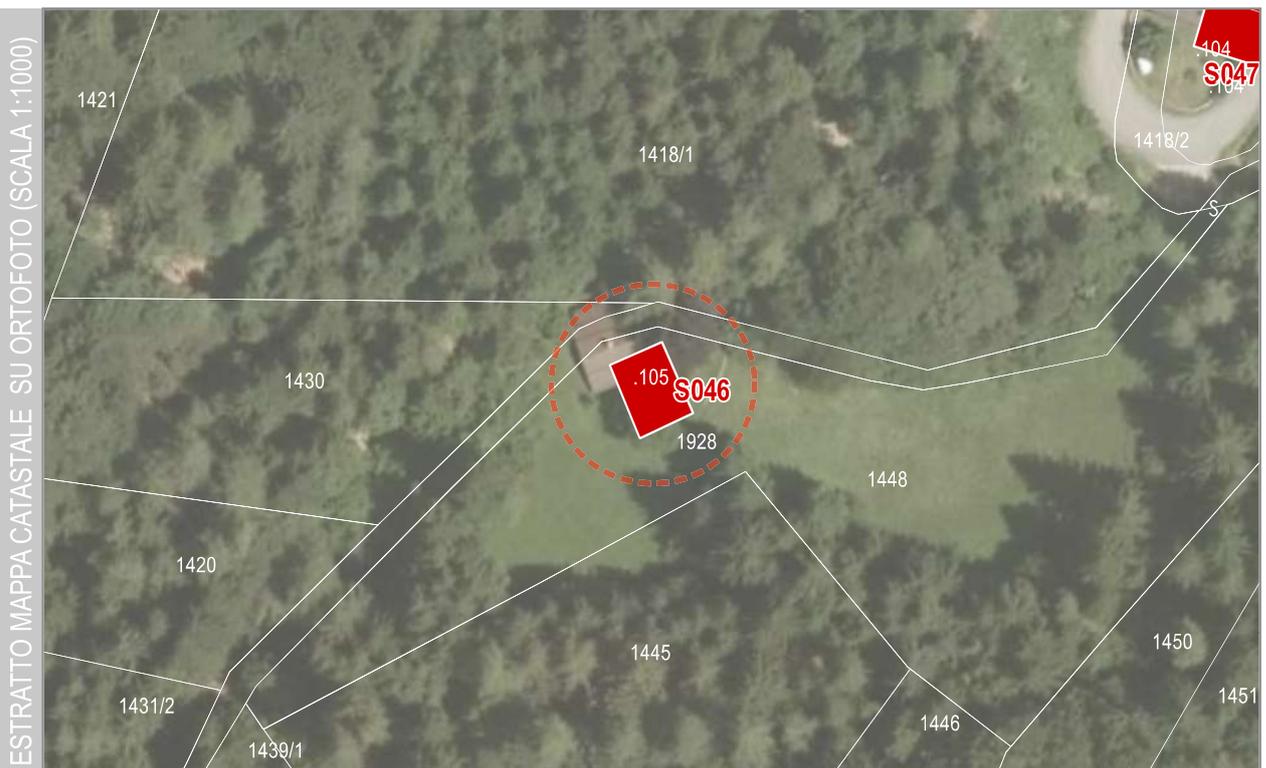
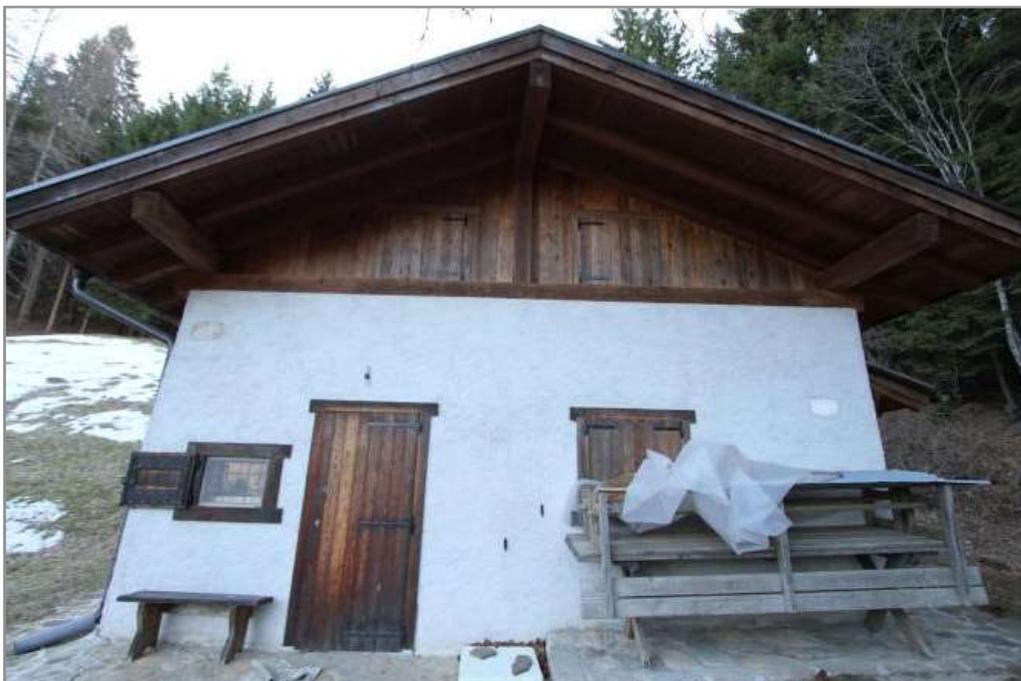
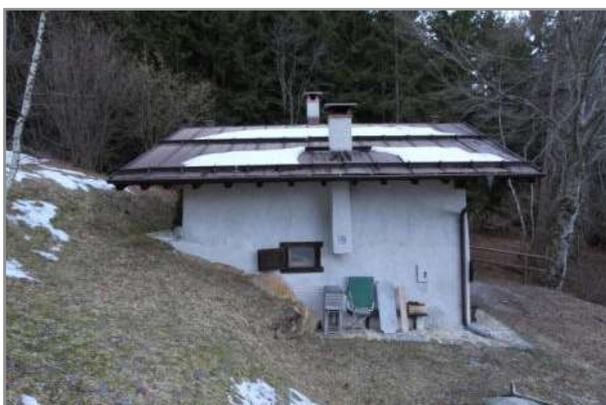
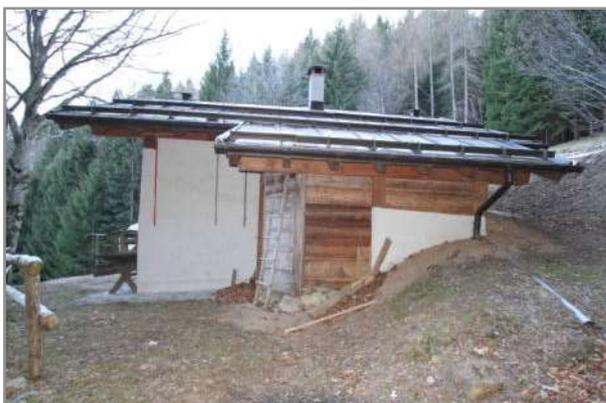
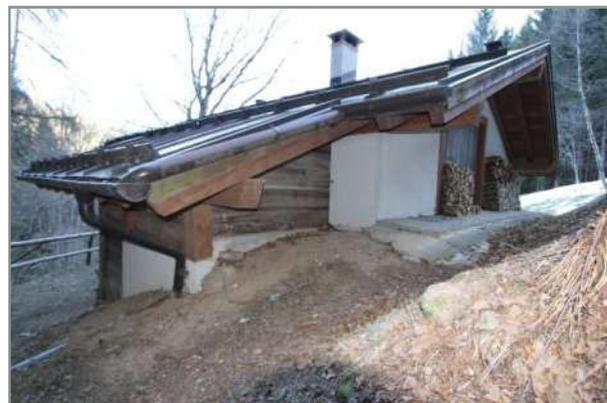
SCHEDA NUM.	LOCALITÀ	Revers
S046	NOME FABBRICATO	-
	DATI CATASTALI	P.ED./P.F. .105 - C.C. MONTAGNE

TIPOLOGIA FUNZIONALE		BAITA	<input checked="" type="checkbox"/>	PREVALENTEMENTE ABITATIVO
		STALLA		MANUFATTO DI SERVIZIO
		ALTRO		
EPOCA DI COSTRUZIONE		ANTERIORE AL 1860		
	<input checked="" type="checkbox"/>	TRA IL 1860 E IL 1939		
		POSTERIORE AL 1939		
USO ATTUALE		AGRICOLO		TURISTICO-RICETTIVO
		ARTIGIANALE		SERVIZI
	<input checked="" type="checkbox"/>	ABITATIVO		ALTRO
GRADO DI UTILIZZO		PERMANENTE		
	<input checked="" type="checkbox"/>	TEMPORANEO		
		IN STATO DI ABBANDONO		
CARATTERISTICHE EDIFICIO TIPO COSTRUTTIVO		PIETRA	<input checked="" type="checkbox"/>	MISTO PIETRA-LEGNO
		LEGNO A TELAIO		MURATURA
		LEGNO BLOCKBAU		ALTRO
		LEGNO ASSITO		
CARATTERISTICHE EDIFICIO VOLUME	<input checked="" type="checkbox"/>	ORIGINALE		CON CROLLI
		CON AMPLIAMENTO		RUDERE
		CON SUPERFETAZIONE		
CARATTERISTICHE EDIFICIO ELEMENTI IN AGGETTO		POGGIOLI		CAMINO
		BALLATOI		FORNO
		SCALE		ALTRO
CARATTERISTICHE EDIFICIO STRUTTURA TETTO		A CAPRIATE

<input checked="" type="checkbox"/>	CON TRAVE DI COLMO		
		A VOLTA		
		SOLETTA IN CEMENTO		
CARATTERISTICHE EDIFICIO MANTO DI COPERTURA		SCANDOLE IN LEGNO		PLASTICA
		PIETRA		ASSITO IN LEGNO
	<input checked="" type="checkbox"/>	LAMIERA		LASTRE BITUMINOSE
		CEMENTO		ALTRO
		COTTO		
CARATTERISTICHE EDIFICIO ACCESSORI TETTO	<input checked="" type="checkbox"/>	COMIGNOLI		
		PARABOLICA/ANTENNA		
		PANNELLI SOLARI/FOTOVOLTAICI		
		ABBAINI		
		FINESTRE DA TETTO		
		ALTRO		
CARATTERISTICHE EDIFICIO SERRAMENTI	<input checked="" type="checkbox"/>	LEGNO		
		ALLUMINIO		
		PVC		
		FERRO		
CARATTERISTICHE EDIFICIO FINITURE MURATURA		INTONACO RASO SASSO		
	<input checked="" type="checkbox"/>	INTONACO CIVILE		
		PIETRA DA TAGLIO		
		PIETRA A CONCI IRREGOLARI

CARATTERISTICHE EDIFICIO FINITURE PARTI LIGNEE	<input checked="" type="checkbox"/>	ELEMENTI SQUADRATI
		ELEMENTI GREZZI
ORGANISMO ARCHITETTONICO		ORIGINALE
		MODIFICATO - GRADO LEGGERO (Facciate,serramenti,copertura, tamponamenti)
	<input checked="" type="checkbox"/>	TRASFORMATO - GRADO MEDIO (Elementi parziali quali tetto, facciata, fori)
		ALTERATO - GRADO NOTEVOLE (Struttura originaria quali tipo costruttivo, volume, tipo facciate, tipo fori, tetto)
STATO DI CONSERVAZIONE	<input checked="" type="checkbox"/>	BUONO. Necessita solo di interventi di manutenzione
		DISCRETO. Necessita di interventi su parti di edifici
		CATTIVO. Necessita di interventi su intera struttura
SPAZI DI PERTINENZA	<input checked="" type="checkbox"/>	VERDE APERTO
		VERDE RECINTATO
		SPAZIO PAVIMENTATO (escluse le fasce perimetrali all'edificio)
ANNESSI PERTINENZIALI		LEGNAIA
		DEPOSITO
		FOCOLARE/BARBECUE
RETI TECNOLOGICHE APPROVVIGIONAMENTO		CASELLO DEL LATTE

TETTOIA
		ALTRO:
RETI TECNOLOGICHE ACQUE REFLUE		RETE PUBBLICA ACQUEDOTTO
		VASCA DI ACCUMULO
RETI TECNOLOGICHE ACQUE REFLUE		SORGENTE
		NESSUNA
MODALITA' DI ACCESSO		RETE PUBBLICA FOGNARIA
		IMHOFF
MODALITA' DI ACCESSO		STRADA VEICOLARE
	<input checked="" type="checkbox"/>	ALTRA STRADA
LEGISLAZIONE (VINCOLI)		STRADA FORESTALE
		NESSUNA (prato, scarpata, etc.)
LEGISLAZIONE (VINCOLI)		BENE AMBIENTALE
		BENE CULTURALE D.LGS.n.42/2004
		ALTRO:
<p>NOTE SCHEDA PREVIGENTE - SINTESI</p> <p>Al volume probabilmente in secondo tempo viene addossata una porzione edilizia che resta aperto al livello del terreno. Caratteri tipologici sono i seguenti: muri strutturali di sasso intonacato, Tetto a padiglione a quattro falde con struttura portante di travi lignee e solai con orditura lignea. Si presenta nella originaria veste costruttiva dal volume simmetrico. La struttura portante è costituita dal muro perimetrale di sassi che tampona tutto il primo livello interamente intonacato e tinteggiato di bianco. Al di sopra vi è un alto sottotetto attualmente tamponato lungo il perimetro per la destinazione. Il tetto è a capanna a due falde su un orditura portante di travi lignee. Attualmente si presenta ristrutturata sono ricavati spazi abitativi dal sottotetto illuminato da finestre aperte nel fronte. Elementi di finitura hanno caratteri un po' altoatesini.</p>

CATEGORIA DI INTERVENTO TITOLO III CAPITOLO 1 delle N.T.A.		R1 - RESTAURO
		R2 - RISANAMENTO CONSERVATIVO
		R3 - RISTRUTTURAZIONE EDILIZIA
		R6 - DEMOLIZIONE
CATEGORIA DI INTERVENTO TITOLO VIII delle N.T.A.	<input checked="" type="checkbox"/>	R2 - RISANAMENTO CONSERVATIVO del PEM
		R3 - RISTRUTTURAZIONE EDILIZIA del PEM
<p>PRESCRIZIONI PROGETTUALI E/O DEFINIZIONI OPERATIVE</p> <p>Tipologia: A - baita</p> <p>- le pavimentazioni esterne siano adeguate alle indicazioni del PEM</p>

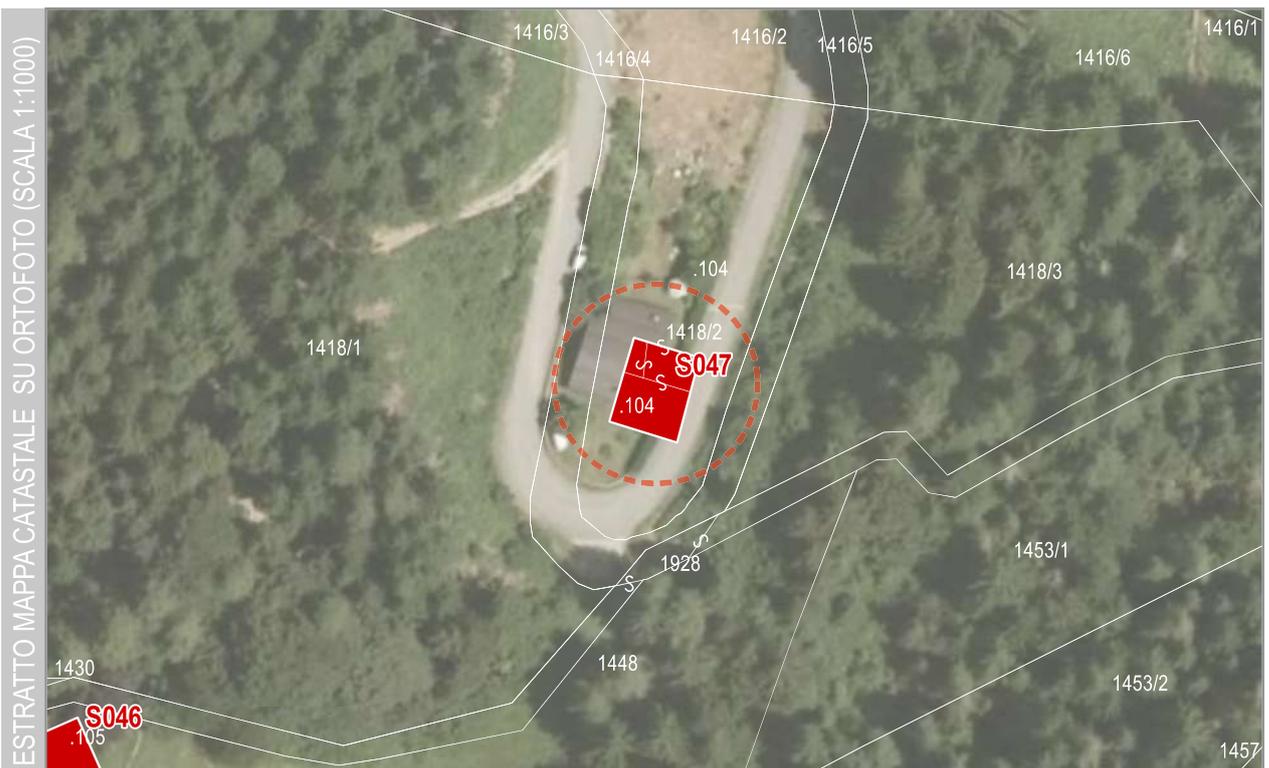
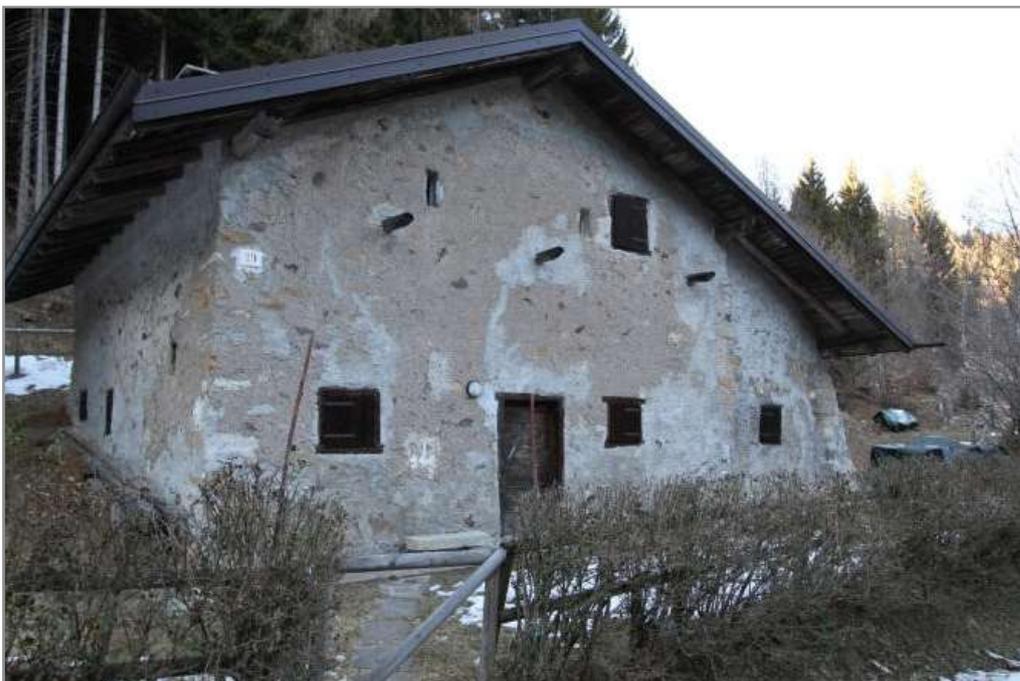
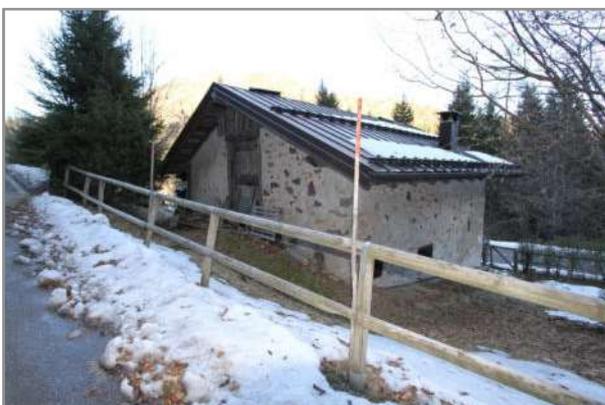
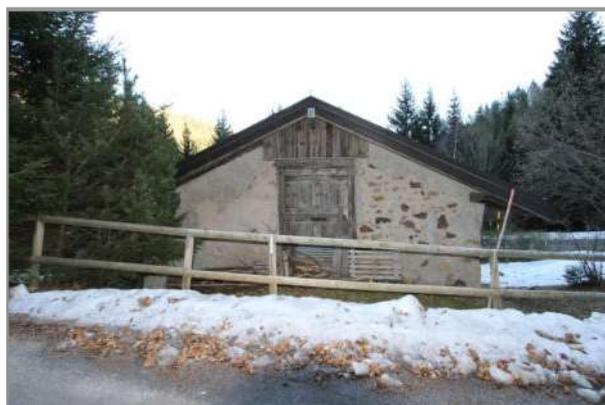
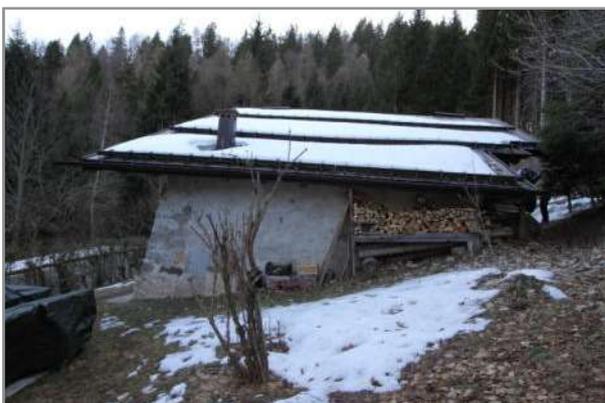
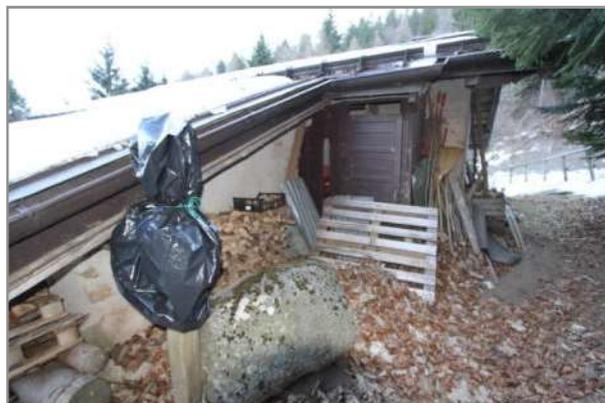
SCHEDA NUM.	LOCALITÀ	Benefizi
S047	NOME FABBRICATO	-
	DATI CATASTALI	P.ED./P.F. .104 - C.C. MONTAGNE
	DATA RILIEVO	gennaio 2022
	RILEVATORE	arch. Andrea Miniucchi, arch. Michele Gamberoni
	CODICE VARIANTE 2018	S047
	CAT. INT. VARIANTE 2018	R2

TIPOLOGIA FUNZIONALE	<input checked="" type="checkbox"/>	BAITA	PREVALENTEMENTE ABITATIVO
		STALLA	MANUFATTO DI SERVIZIO
		ALTRO	
EPOCA DI COSTRUZIONE	<input checked="" type="checkbox"/>	ANTERIORE AL 1860	
		TRA IL 1860 E IL 1939	
		POSTERIORE AL 1939	
USO ATTUALE	<input checked="" type="checkbox"/>	AGRICOLO	TURISTICO-RICETTIVO
		ARTIGIANALE	SERVIZI
		ABITATIVO	ALTRO
GRADO DI UTILIZZO		PERMANENTE	
	<input checked="" type="checkbox"/>	TEMPORANEO	
		IN STATO DI ABBANDONO	
CARATTERISTICHE EDIFICIO TIPO COSTRUTTIVO		PIETRA	<input checked="" type="checkbox"/> MISTO PIETRA-LEGNO
		LEGNO A TELAIO	MURATURA
		LEGNO BLOCKBAU	ALTRO
		LEGNO ASSITO	
CARATTERISTICHE EDIFICIO VOLUME	<input checked="" type="checkbox"/>	ORIGINALE	CON CROLLI
		CON AMPLIAMENTO	RUDERE
		CON SUPERFETAZIONE	
CARATTERISTICHE EDIFICIO ELEMENTI IN AGGETTO		POGGIOLI	CAMINO
		BALLATOI	FORNO
		SCALE	ALTRO
CARATTERISTICHE EDIFICIO STRUTTURA TETTO		A CAPRIATE

<input checked="" type="checkbox"/>	CON TRAVE DI COLMO	
		A VOLTA	
		SOLETTA IN CEMENTO	
CARATTERISTICHE EDIFICIO MANTO DI COPERTURA		SCANDOLE IN LEGNO	PLASTICA
		PIETRA	ASSITO IN LEGNO
	<input checked="" type="checkbox"/>	LAMIERA	LASTRE BITUMINOSE
		CEMENTO	ALTRO
		COTTO	
CARATTERISTICHE EDIFICIO ACCESSORI TETTO	<input checked="" type="checkbox"/>	COMIGNOLI	
		PARABOLICA/ANTENNA	
		PANNELLI SOLARI/FOTOVOLTAICI	
		ABBAINI	
		FINESTRE DA TETTO	
		ALTRO	
CARATTERISTICHE EDIFICIO SERRAMENTI	<input checked="" type="checkbox"/>	LEGNO	
		ALLUMINIO	
		PVC	
		FERRO	
CARATTERISTICHE EDIFICIO FINITURE MURATURA	<input checked="" type="checkbox"/>	INTONACO RASO SASSO	
		INTONACO CIVILE	
		PIETRA DA TAGLIO	
		PIETRA A CONCI IRREGOLARI

CARATTERISTICHE EDIFICIO FINITURE PARTI LIGNEE		ELEMENTI QUADRATI	
	X	ELEMENTI GREZZI	
ORGANISMO ARCHITETTONICO		ORIGINALE	
	X	MODIFICATO - GRADO LEGGERO (Facciate, serramenti, copertura, tamponamenti)	
		TRASFORMATO - GRADO MEDIO (Elementi parziali quali tetto, facciata, fori)	
		ALTERATO - GRADO NOTEVOLE (Struttura originaria quali tipo costruttivo, volume, tipo facciate, tipo fori, tetto)	
STATO DI CONSERVAZIONE		BUONO. Necessita solo di interventi di manutenzione	
	X	DISCRETO. Necessita di interventi su parti di edifici	
		CATTIVO. Necessita di interventi su intera struttura	
SPAZI DI PERTINENZA	X	VERDE APERTO	
		VERDE RECINTATO	
		SPAZIO PAVIMENTATO (escluse le fasce perimetrali all'edificio)	
ANNESSI PERTINENZIALI		LEGNAIA	CASELLO DEL LATTE
		DEPOSITO	TETTOIA
		FOCOLARE/BARBECUE	ALTRO:
RETI TECNOLOGICHE APPROVVIGIONAMENTO		RETE PUBBLICA ACQUEDOTTO	SORGENTE
		VASCA DI ACCUMULO	NESSUNA
RETI TECNOLOGICHE ACQUE REFLUE		RETE PUBBLICA FOGNARIA	DISPERSIONE

IMHOFF	NESSUNA
MODALITA' DI ACCESSO	X	STRADA VEICOLARE	ALTRA STRADA
		STRADA FORESTALE	NESSUNA (prato, scarpata, etc.)
LEGISLAZIONE (VINCOLI)		BENE AMBIENTALE	
		BENE CULTURALE D.LGS.n.42/2004	
		ALTRO:	
<p>NOTE SCHEDA PREVIGENTE - SINTESI</p> <p>Edificio a carattere abitativo rurale a due livelli oltre al sottotetto. All'originario schema costruttivo semplice e simmetrico è addossato un ampliamento sopra il quale si prolunga una delle due falde del tetto a capanna.</p> <p>La struttura portante è costituita dal massiccio muro perimetrale di sassi. Poche e piccole aperture si aprono nel massiccio muro perimetrale. Il tetto è a capanna a due falde su un orditura portante di travi lignee.</p>

CATEGORIA DI INTERVENTO TITOLO III CAPITOLO 1 delle N.T.A.		R1 - RESTAURO	
		R2 - RISANAMENTO CONSERVATIVO	
		R3 - RISTRUTTURAZIONE EDILIZIA	
		R6 - DEMOLIZIONE	
CATEGORIA DI INTERVENTO TITOLO VIII delle N.T.A.	X	R2 - RISANAMENTO CONSERVATIVO del PEM	
		R3 - RISTRUTTURAZIONE EDILIZIA del PEM	
<p>PRESCRIZIONI PROGETTUALI E/O DEFINIZIONI OPERATIVE</p> <p>Tipologia: A - baita</p>

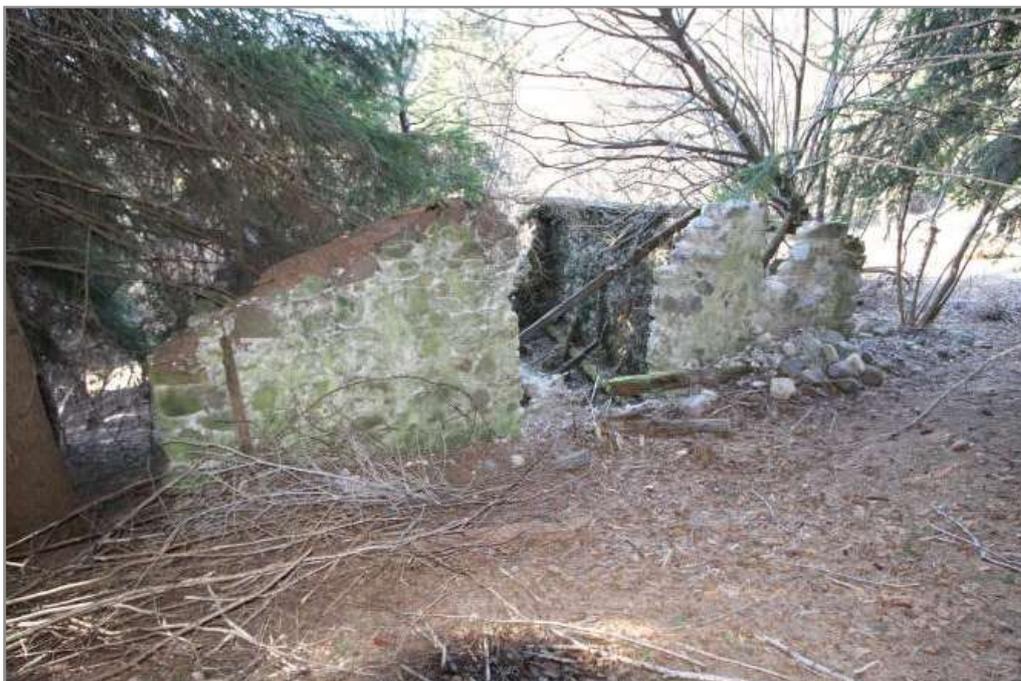
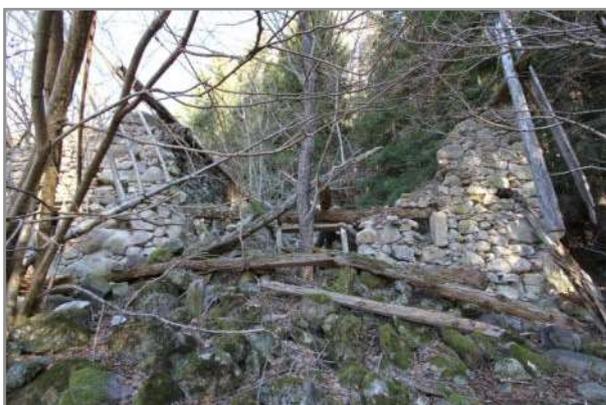
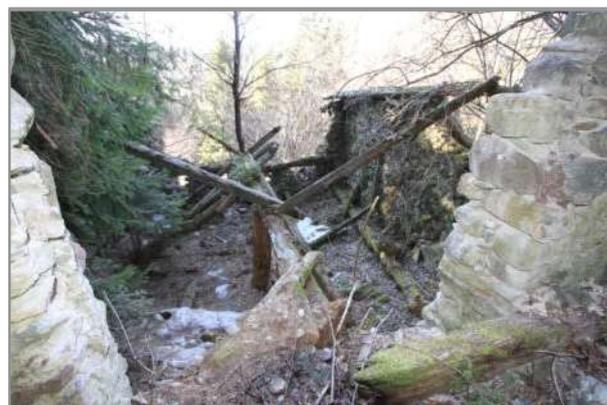
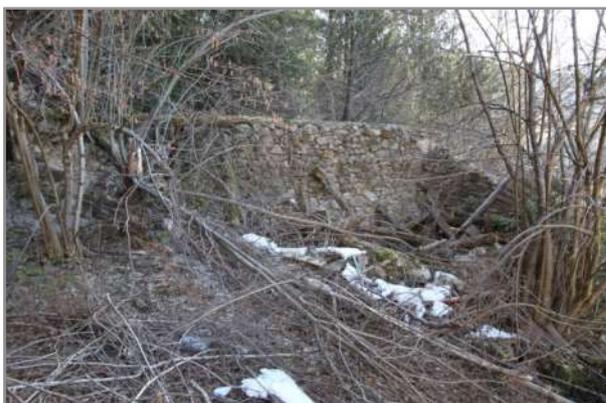
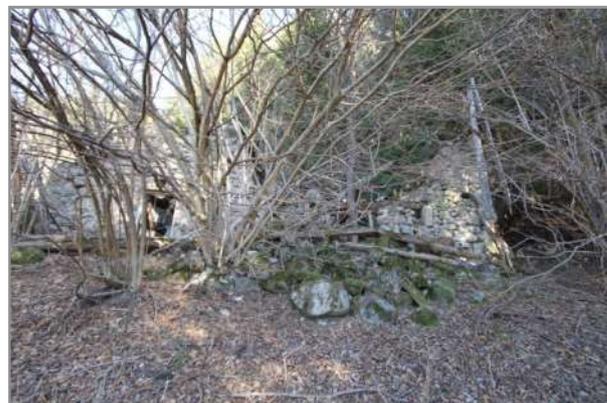
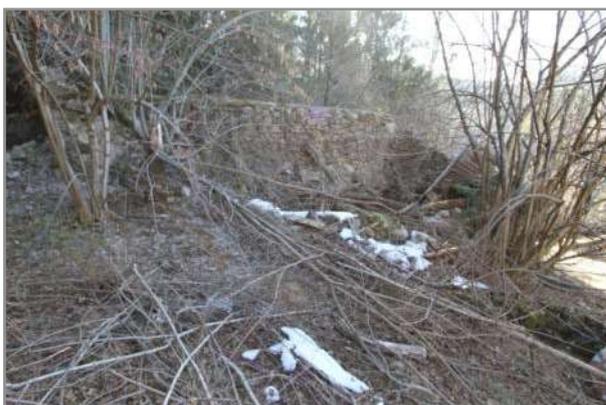
INQUADRAMENTO

TIPOLOGIA FUNZIONALE	<input checked="" type="checkbox"/>	BAITA	PREVALENTEMENTE ABITATIVO
		STALLA	MANUFATTO DI SERVIZIO
		ALTRO	
EPOCA DI COSTRUZIONE	<input checked="" type="checkbox"/>	ANTERIORE AL 1860	
		TRA IL 1860 E IL 1939	
		POSTERIORE AL 1939	
USO ATTUALE	<input checked="" type="checkbox"/>	AGRICOLO	TURISTICO-RICETTIVO
		ARTIGIANALE	SERVIZI
		ABITATIVO	ALTRO
GRADO DI UTILIZZO		PERMANENTE	
		TEMPORANEO	
	<input checked="" type="checkbox"/>	IN STATO DI ABBANDONO	
CARATTERISTICHE EDIFICIO TIPO COSTRUTTIVO	<input checked="" type="checkbox"/>	PIETRA	MISTO PIETRA-LEGNO
		LEGNO A TELAIO	MURATURA
		LEGNO BLOCKBAU	ALTRO
		LEGNO ASSITO	
CARATTERISTICHE EDIFICIO VOLUME		ORIGINALE	CON CROLLI
		CON AMPLIAMENTO	<input checked="" type="checkbox"/> RUDERE
		CON SUPERFETAZIONE	
CARATTERISTICHE EDIFICIO ELEMENTI IN AGGETTO		POGGIOLI	CAMINO
		BALLATOI	FORNO
		SCALE	ALTRO
CARATTERISTICHE EDIFICIO STRUTTURA TETTO		A CAPRIATE

CON TRAVE DI COLMO	
		A VOLTA	
		SOLETTA IN CEMENTO	
CARATTERISTICHE EDIFICIO MANTO DI COPERTURA		SCANDOLE IN LEGNO	PLASTICA
		PIETRA	ASSITO IN LEGNO
		LAMIERA	LASTRE BITUMINOSE
		CEMENTO	ALTRO
		COTTO	
CARATTERISTICHE EDIFICIO ACCESSORI TETTO		COMIGNOLI	
		PARABOLICA/ANTENNA	
		PANNELLI SOLARI/FOTOVOLTAICI	
		ABBAINI	
		FINESTRE DA TETTO	
		ALTRO	
CARATTERISTICHE EDIFICIO SERRAMENTI		LEGNO	
		ALLUMINIO	
		PVC	
		FERRO	
CARATTERISTICHE EDIFICIO FINITURE MURATURA		INTONACO RASO SASSO	
		INTONACO CIVILE	
		PIETRA DA TAGLIO	
	<input checked="" type="checkbox"/>	PIETRA A CONCI IRREGOLARI

CARATTERISTICHE EDIFICIO FINITURE PARTI LIGNEE		ELEMENTI QUADRATI	
	X	ELEMENTI GREZZI	
ORGANISMO ARCHITETTONICO		ORIGINALE	
		MODIFICATO - GRADO LEGGERO (Facciate, serramenti, copertura, tamponamenti)	
		TRASFORMATO - GRADO MEDIO (Elementi parziali quali tetto, facciata, fori)	
		ALTERATO - GRADO NOTEVOLE (Struttura originaria quali tipo costruttivo, volume, tipo facciate, tipo fori, tetto)	
STATO DI CONSERVAZIONE		BUONO. Necessita solo di interventi di manutenzione	
		DISCRETO. Necessita di interventi su parti di edifici	
	X	CATTIVO. Necessita di interventi su intera struttura	
SPAZI DI PERTINENZA	X	VERDE APERTO	
		VERDE RECINTATO	
		SPAZIO PAVIMENTATO (escluse le fasce perimetrali all'edificio)	
ANNESSI PERTINENZIALI		LEGNAIA	CASELLO DEL LATTE
		DEPOSITO	TETTOIA
		FOCOLARE/BARBECUE	ALTRO:
RETI TECNOLOGICHE APPROVVIGIONAMENTO		RETE PUBBLICA ACQUEDOTTO	SORGENTE
		VASCA DI ACCUMULO	NESSUNA
RETI TECNOLOGICHE ACQUE REFLUE		RETE PUBBLICA FOGNARIA	DISPERSIONE

IMHOFF	NESSUNA
MODALITA' DI ACCESSO		STRADA VEICOLARE	ALTRA STRADA
		STRADA FORESTALE	X NESSUNA (prato, scarpata, etc.)
LEGISLAZIONE (VINCOLI)		BENE AMBIENTALE	
		BENE CULTURALE D.LGS.n.42/2004	
		ALTRO:	
<p>NOTE SCHEDA PREVIGENTE - SINTESI</p> <p>L'edificio rappresenta un esempio tipico di fienile da monte tanto per l'organizzazione planivolumetrica che per le caratteristiche dei materiali utilizzati nella costruzione. Alla originaria forma costruttiva perfettamente simmetrica tanto nei volumi che nelle aperture viene annesso un volume laterale sul quale si prolunga una delle due falde del tetto a capanna. La struttura portante è costituita dal massiccio muro perimetrale di sassi che tampona tutto il primo livello Al di sopra di questo il sottotetto destinato al riparo del fieno, è aperto sui fronti mostrando la struttura portante del tetto realizzata con capriate lignee.</p>

CATEGORIA DI INTERVENTO TITOLO III CAPITOLO 1 delle N.T.A.		R1 - RESTAURO
		R2 - RISANAMENTO CONSERVATIVO
		R3 - RISTRUTTURAZIONE EDILIZIA
		R6 - DEMOLIZIONE
CATEGORIA DI INTERVENTO TITOLO VIII delle N.T.A.		R2 - RISANAMENTO CONSERVATIVO del PEM
		R3 - RISTRUTTURAZIONE EDILIZIA del PEM
<p>PRESCRIZIONI PROGETTUALI E/O DEFINIZIONI OPERATIVE</p> <p>Tipologia: A - baita - Si applicano le disposizioni dell'art.107 della L.P.15/2015 e s.m. (è prescritto il mantenimento della destinazione d'uso originaria).</p>

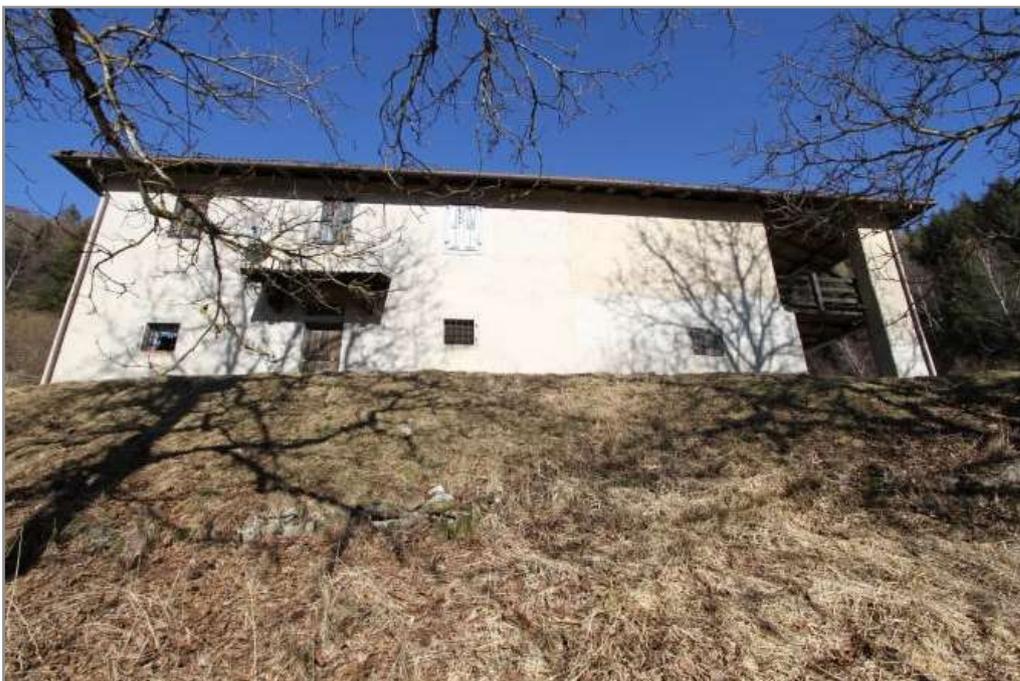
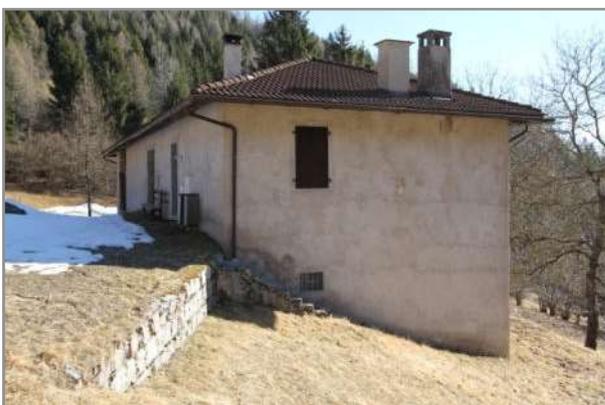
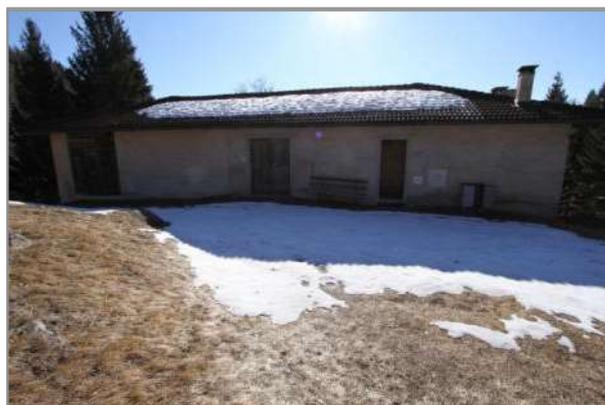
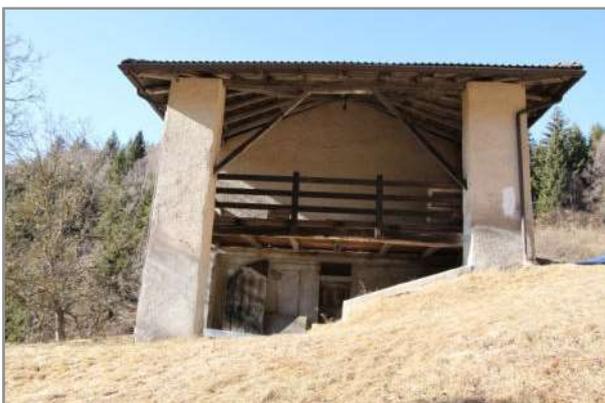
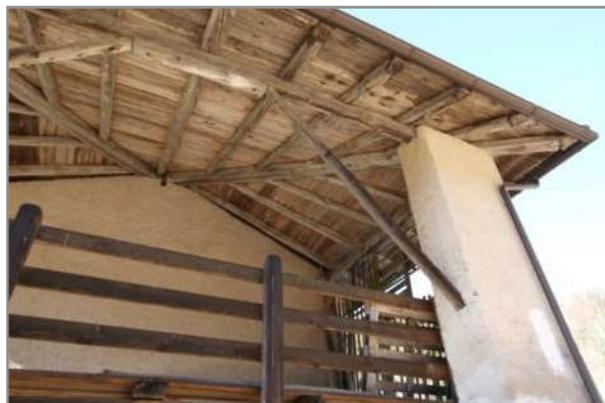
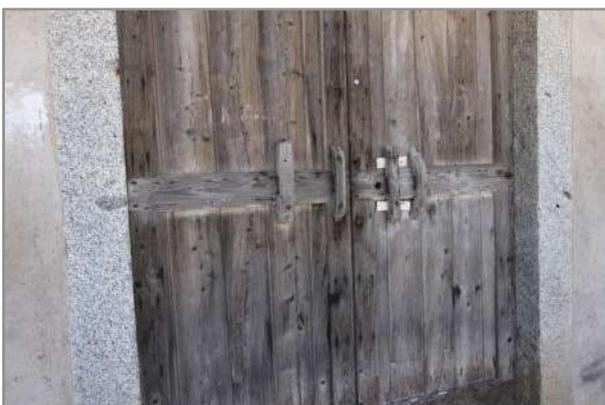
INQUADRAMENTO

TIPOLOGIA FUNZIONALE	<input checked="" type="checkbox"/>	BAITA	PREVALENTEMENTE ABITATIVO
		STALLA	MANUFATTO DI SERVIZIO
		ALTRO	
EPOCA DI COSTRUZIONE	<input checked="" type="checkbox"/>	ANTERIORE AL 1860	
		TRA IL 1860 E IL 1939	
		POSTERIORE AL 1939	
USO ATTUALE		AGRICOLO	TURISTICO-RICETTIVO
		ARTIGIANALE	SERVIZI
	<input checked="" type="checkbox"/>	ABITATIVO	ALTRO
GRADO DI UTILIZZO		PERMANENTE	
	<input checked="" type="checkbox"/>	TEMPORANEO	
		IN STATO DI ABBANDONO	
CARATTERISTICHE EDIFICIO TIPO COSTRUTTIVO	<input checked="" type="checkbox"/>	PIETRA	MISTO PIETRA-LEGNO
		LEGNO A TELAIO	MURATURA
		LEGNO BLOCKBAU	ALTRO
		LEGNO ASSITO	
CARATTERISTICHE EDIFICIO VOLUME	<input checked="" type="checkbox"/>	ORIGINALE	CON CROLLI
		CON AMPLIAMENTO	RUDERE
		CON SUPERFETAZIONE	
CARATTERISTICHE EDIFICIO ELEMENTI IN AGGETTO		POGGIOLI	CAMINO
		BALLATOI	FORNO
		SCALE	<input checked="" type="checkbox"/> ALTRO barchessa con solaio intermedio

CARATTERISTICHE EDIFICIO STRUTTURA TETTO		A CAPRIATE	
	<input checked="" type="checkbox"/>	CON TRAVE DI COLMO	
		A VOLTA	
		SOLETTA IN CEMENTO	
CARATTERISTICHE EDIFICIO MANTO DI COPERTURA		SCANDOLE IN LEGNO	PLASTICA
		PIETRA	ASSITO IN LEGNO
		LAMIERA	LASTRE BITUMINOSE
		CEMENTO	ALTRO
	<input checked="" type="checkbox"/>	COTTO	
CARATTERISTICHE EDIFICIO ACCESSORI TETTO	<input checked="" type="checkbox"/>	COMIGNOLI	
		PARABOLICA/ANTENNA	
		PANNELLI SOLARI/FOTOVOLTAICI	
		ABBAINI	
		FINESTRE DA TETTO	
		ALTRO	
CARATTERISTICHE EDIFICIO SERRAMENTI	<input checked="" type="checkbox"/>	LEGNO	
		ALLUMINIO	
		PVC	
		FERRO	
CARATTERISTICHE EDIFICIO FINITURE MURATURA		INTONACO RASO SASSO	
	<input checked="" type="checkbox"/>	INTONACO CIVILE	
		PIETRA DA TAGLIO	
		PIETRA A CONCI IRREGOLARI

CARATTERISTICHE EDIFICIO FINITURE PARTI LIGNEE		ELEMENTI SQUADRATI
	X	ELEMENTI GREZZI
ORGANISMO ARCHITETTONICO		ORIGINALE
	X	MODIFICATO - GRADO LEGGERO (Facciate,serramenti,copertura, tamponamenti)
		TRASFORMATO - GRADO MEDIO (Elementi parziali quali tetto, facciata, fori)
		ALTERATO - GRADO NOTEVOLE (Struttura originaria quali tipo costruttivo, volume, tipo facciate, tipo fori, tetto)
STATO DI CONSERVAZIONE		BUONO. Necessita solo di interventi di manutenzione
	X	DISCRETO. Necessita di interventi su parti di edifici
		CATTIVO. Necessita di interventi su intera struttura
SPAZI DI PERTINENZA	X	VERDE APERTO
		VERDE RECINTATO
		SPAZIO PAVIMENTATO (escluse le fasce perimetrali all'edificio)
ANNESSI PERTINENZIALI		LEGNAIA
		DEPOSITO
		FOCOLARE/BARBECUE
RETI TECNOLOGICHE APPROVVIGIONAMENTO		CASELLO DEL LATTE
		TETTOIA
		ALTRO:
RETI TECNOLOGICHE ACQUE REFLUE		RETE PUBBLICA ACQUEDOTTO
		VASCA DI ACCUMULO
RETI TECNOLOGICHE ACQUE REFLUE		SORGENTE

NESSUNA
MODALITA' DI ACCESSO	X	RETE PUBBLICA FOGNARIA
		IMHOFF
LEGISLAZIONE (VINCOLI)		DISPERSIONE
		NESSUNA
MODALITA' DI ACCESSO	X	STRADA VEICOLARE
		STRADA FORESTALE
		ALTRA STRADA
LEGISLAZIONE (VINCOLI)		NESSUNA (prato, scarpata, etc.)
		BENE AMBIENTALE
		BENE CULTURALE D.LGS.n.42/2004
	ALTRO:	
<p>NOTE SCHEDA PREVIGENTE - SINTESI</p> <p>Si tratta di un edificio tipologicamente originale, paragonabile ad altri tre edifici posti a quadrilatero attorno a villa Santi. Su una pianta rettangolare si sviluppa in altezza un volume compatto di due livelli compreso il sottotetto. Al volume probabilmente in secondo tempo viene addossata una porzione edilizia che resta aperto al livello del terreno.</p> <p>Caratteri tipologici sono i seguenti: muri strutturali di sasso intonacato, Tetto a padiglione a quattro falde con struttura portante di travi lignee e solai con orditura lignea.</p>

CATEGORIA DI INTERVENTO TITOLO III CAPITOLO 1 delle N.T.A.		R1 - RESTAURO
		R2 - RISANAMENTO CONSERVATIVO
		R3 - RISTRUTTURAZIONE EDILIZIA
		R6 - DEMOLIZIONE
CATEGORIA DI INTERVENTO TITOLO VIII delle N.T.A.	X	R2 - RISANAMENTO CONSERVATIVO del PEM
		R3 - RISTRUTTURAZIONE EDILIZIA del PEM
<p>PRESCRIZIONI PROGETTUALI E/O DEFINIZIONI OPERATIVE</p> <p>Tipologia: A - baita</p> <ul style="list-style-type: none"> - adeguamento del materiale del manto di copertura alle indicazioni del PEM - eliminazione della piccola copertura di ingresso al PT

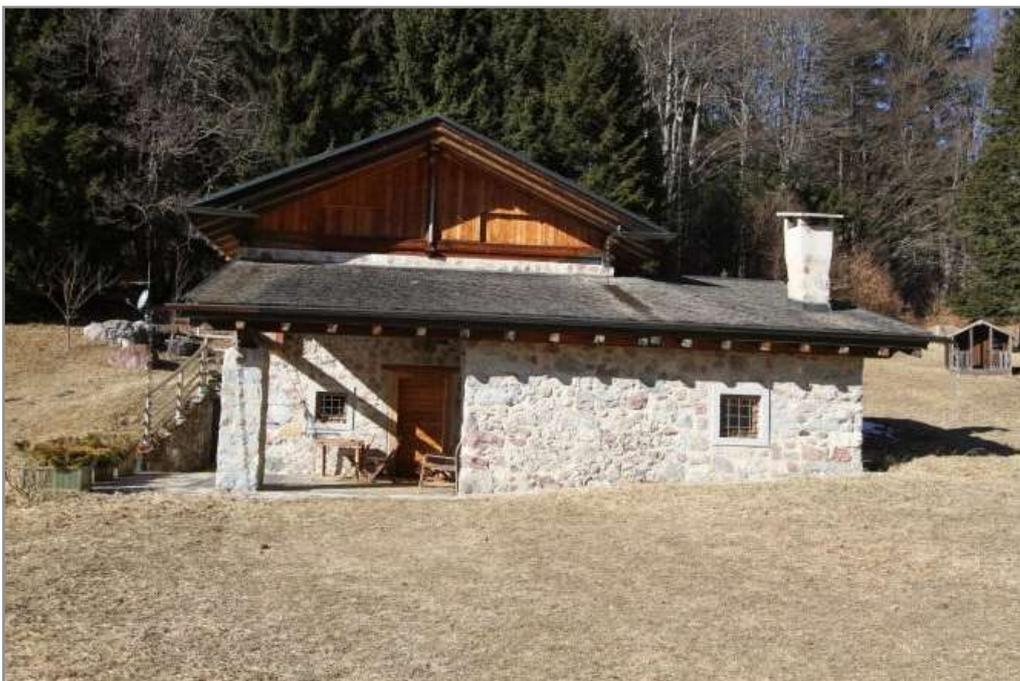
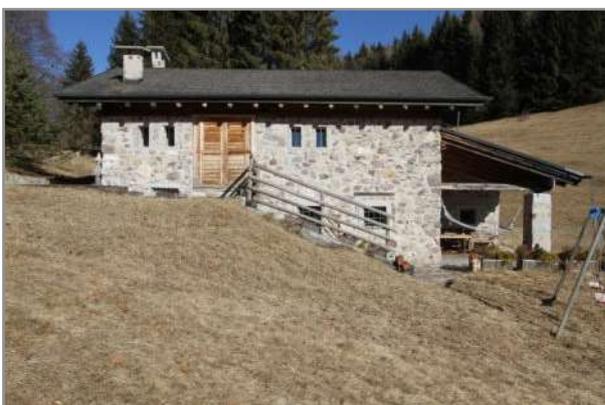
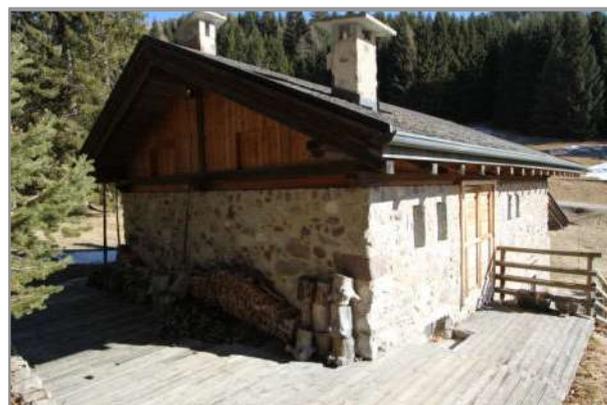
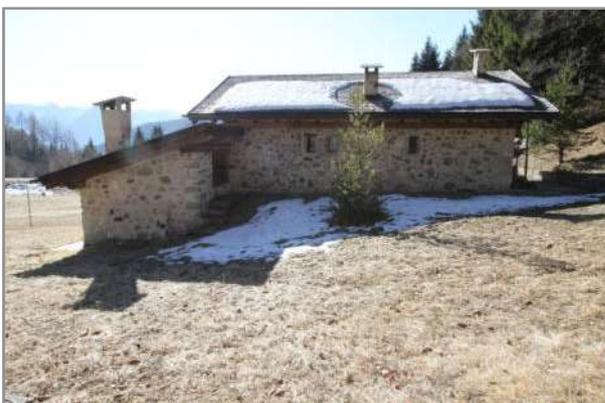
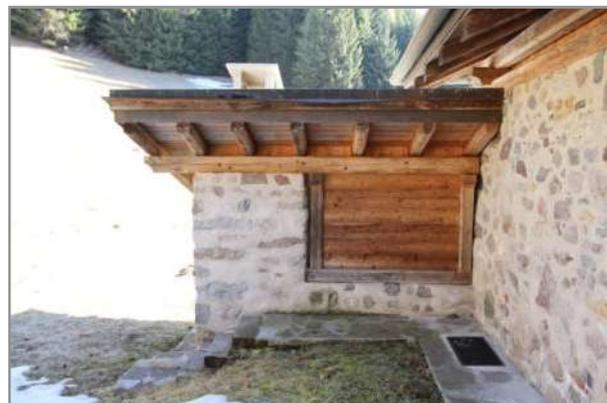
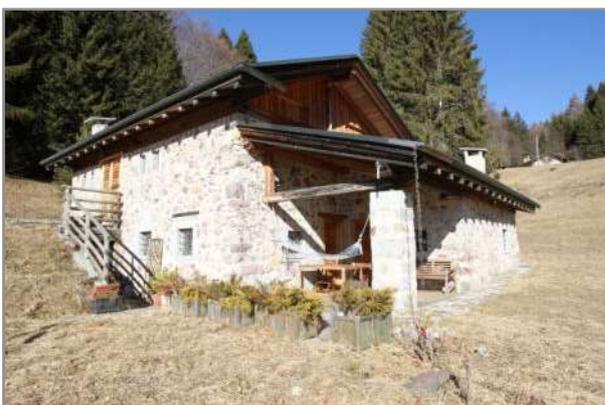
INQUADRAMENTO

TIPOLOGIA FUNZIONALE	<input checked="" type="checkbox"/>	BAITA	PREVALENTEMENTE ABITATIVO
		STALLA	MANUFATTO DI SERVIZIO
		ALTRO	
EPOCA DI COSTRUZIONE	<input checked="" type="checkbox"/>	ANTERIORE AL 1860	
		TRA IL 1860 E IL 1939	
		POSTERIORE AL 1939	
USO ATTUALE		AGRICOLO	TURISTICO-RICETTIVO
		ARTIGIANALE	SERVIZI
	<input checked="" type="checkbox"/>	ABITATIVO	ALTRO
GRADO DI UTILIZZO		PERMANENTE	
	<input checked="" type="checkbox"/>	TEMPORANEO	
		IN STATO DI ABBANDONO	
CARATTERISTICHE EDIFICIO TIPO COSTRUTTIVO		PIETRA	<input checked="" type="checkbox"/> MISTO PIETRA-LEGNO
		LEGNO A TELAIO	MURATURA
		LEGNO BLOCKBAU	ALTRO
		LEGNO ASSITO	
CARATTERISTICHE EDIFICIO VOLUME	<input checked="" type="checkbox"/>	ORIGINALE	CON CROLLI
		CON AMPLIAMENTO	RUDERE
		CON SUPERFETAZIONE	
CARATTERISTICHE EDIFICIO ELEMENTI IN AGGETTO		POGGIOLI	CAMINO
		BALLATOI	FORNO
		SCALE	<input checked="" type="checkbox"/> ALTRO veranda
CARATTERISTICHE EDIFICIO STRUTTURA TETTO	<input checked="" type="checkbox"/>	A CAPRIATE

CON TRAVE DI COLMO	
		A VOLTA	
		SOLETTA IN CEMENTO	
CARATTERISTICHE EDIFICIO MANTO DI COPERTURA	<input checked="" type="checkbox"/>	SCANDOLE IN LEGNO	PLASTICA
		PIETRA	ASSITO IN LEGNO
		LAMIERA	LASTRE BITUMINOSE
		CEMENTO	ALTRO
		COTTO	
CARATTERISTICHE EDIFICIO ACCESSORI TETTO	<input checked="" type="checkbox"/>	COMIGNOLI	
		PARABOLICA/ANTENNA	
		PANNELLI SOLARI/FOTOVOLTAICI	
		ABBAINI	
		FINESTRE DA TETTO	
		ALTRO	
CARATTERISTICHE EDIFICIO SERRAMENTI	<input checked="" type="checkbox"/>	LEGNO	
		ALLUMINIO	
		PVC	
		FERRO	
CARATTERISTICHE EDIFICIO FINITURE MURATURA		INTONACO RASO SASSO	
		INTONACO CIVILE	
		PIETRA DA TAGLIO	
	<input checked="" type="checkbox"/>	PIETRA A CONCI IRREGOLARI

CARATTERISTICHE EDIFICIO FINITURE PARTI LIGNEE	<input checked="" type="checkbox"/>	ELEMENTI SQUADRATI
		ELEMENTI GREZZI
ORGANISMO ARCHITETTONICO		ORIGINALE
		MODIFICATO - GRADO LEGGERO (Facciate,serramenti,copertura, tamponamenti)
	<input checked="" type="checkbox"/>	TRASFORMATO - GRADO MEDIO (Elementi parziali quali tetto, facciata, fori)
		ALTERATO - GRADO NOTEVOLE (Struttura originaria quali tipo costruttivo, volume, tipo facciate, tipo fori, tetto)
STATO DI CONSERVAZIONE	<input checked="" type="checkbox"/>	BUONO. Necessita solo di interventi di manutenzione
		DISCRETO. Necessita di interventi su parti di edifici
		CATTIVO. Necessita di interventi su intera struttura
SPAZI DI PERTINENZA	<input checked="" type="checkbox"/>	VERDE APERTO
		VERDE RECINTATO
		SPAZIO PAVIMENTATO (escluse le fasce perimetrali all'edificio)
ANNESSI PERTINENZIALI		CASELLO DEL LATTE
	<input checked="" type="checkbox"/>	TETTOIA

ALTRO:
RETI TECNOLOGICHE APPROVVIGIONAMENTO		SORGENTE
		NESSUNA
RETI TECNOLOGICHE ACQUE REFLUE		DISPERSIONE
		NESSUNA
MODALITA' DI ACCESSO	<input checked="" type="checkbox"/>	ALTRA STRADA
		NESSUNA (prato, scarpata, etc.)
LEGISLAZIONE (VINCOLI)		BENE AMBIENTALE
		BENE CULTURALE D.LGS.n.42/2004
		ALTRO:
<p>NOTE SCHEDA PREVIGENTE - SINTESI</p> <p>Edificio che in fase di ristrutturazione post 1997, è stato oggetto di parziale ripristino tipologico in quanto fortemente degradato. L'edificio rappresenta un tipico esempio di fienile da monte tanto per l'organizzazione planivolumetrica che per le caratteristiche dei materiali utilizzati nella costruzione. Si presenta simmetrico tanto nel volume che nelle aperture. La struttura portante è costituita dal massiccio muro perimetrale di sassi che corre fino all'altezza della gronda del tetto. Tra questo primo livello ed il tetto si ha un basso sottotetto aperto sui due fronti brevi. Il tetto è a capanna a due falde su un orditura portante di travi lignee. Il manto di copertura è di scandole di legno. Sul lato corto verso valle vi è addossata una tettoia ad una falda.</p>

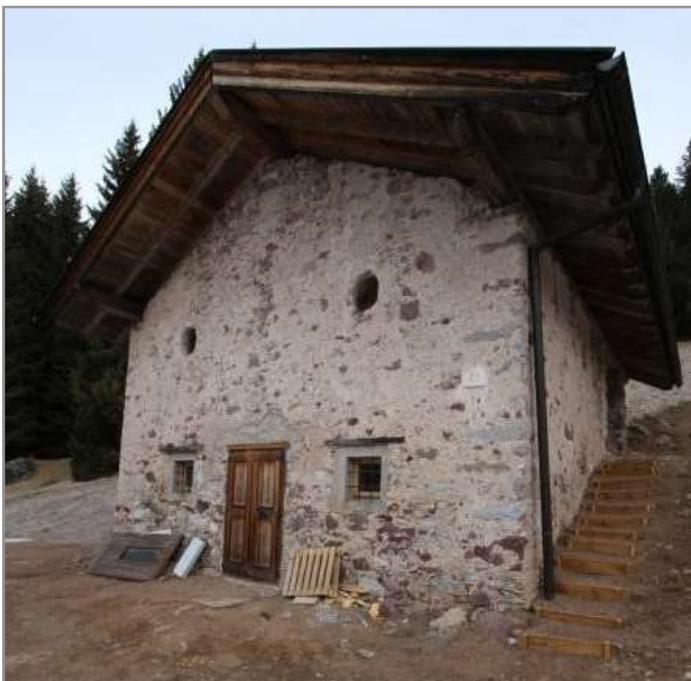
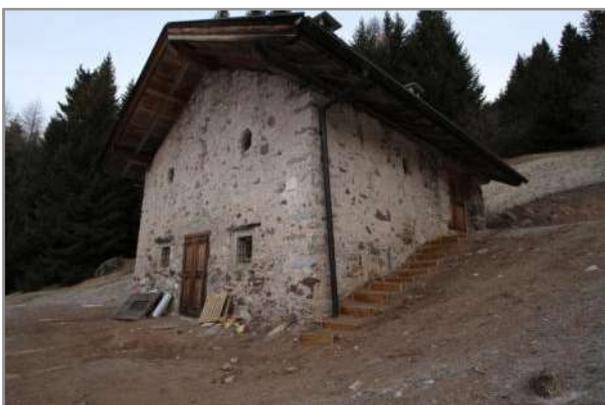
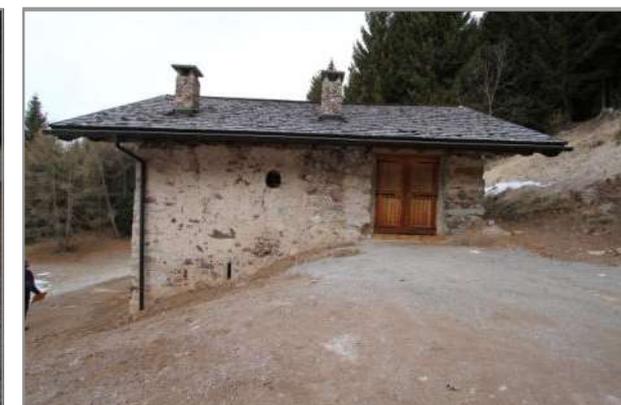
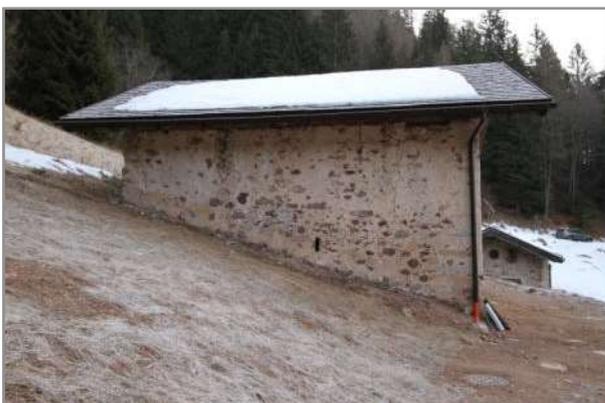
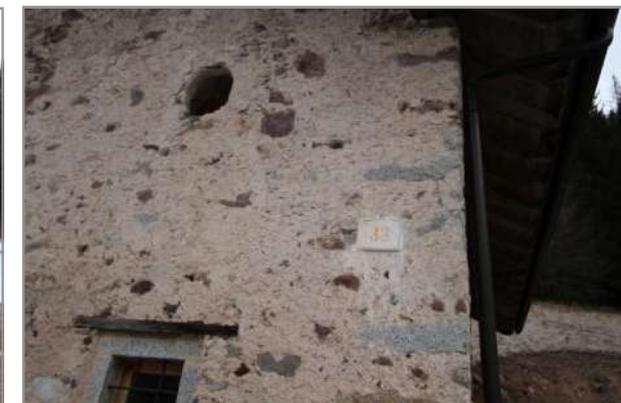
TIPOLOGIA FUNZIONALE	<input checked="" type="checkbox"/>	BAITA	PREVALENTEMENTE ABITATIVO
		STALLA	MANUFATTO DI SERVIZIO
		ALTRO	
EPOCA DI COSTRUZIONE		ANTERIORE AL 1860	
	<input checked="" type="checkbox"/>	TRA IL 1860 E IL 1939	
		POSTERIORE AL 1939	
USO ATTUALE	<input checked="" type="checkbox"/>	AGRICOLO	TURISTICO-RICETTIVO
		ARTIGIANALE	SERVIZI
		ABITATIVO	ALTRO
GRADO DI UTILIZZO		PERMANENTE	
	<input checked="" type="checkbox"/>	TEMPORANEO	
		IN STATO DI ABBANDONO	
CARATTERISTICHE EDIFICIO TIPO COSTRUTTIVO	<input checked="" type="checkbox"/>	PIETRA	MISTO PIETRA-LEGNO
		LEGNO A TELAIO	MURATURA
		LEGNO BLOCKBAU	ALTRO
		LEGNO ASSITO	
CARATTERISTICHE EDIFICIO VOLUME	<input checked="" type="checkbox"/>	ORIGINALE	CON CROLLI
		CON AMPLIAMENTO	RUDERE
		CON SUPERFETAZIONE	
CARATTERISTICHE EDIFICIO ELEMENTI IN AGGETTO		POGGIOLI	CAMINO
		BALLATOI	FORNO
		SCALE	ALTRO
CARATTERISTICHE EDIFICIO STRUTTURA TETTO		A CAPRIATE

<input checked="" type="checkbox"/>	CON TRAVE DI COLMO	
		A VOLTA	
		SOLETTA IN CEMENTO	
CARATTERISTICHE EDIFICIO MANTO DI COPERTURA	<input checked="" type="checkbox"/>	SCANDOLE IN LEGNO	PLASTICA
		PIETRA	ASSITO IN LEGNO
		LAMIERA	LASTRE BITUMINOSE
		CEMENTO	ALTRO
		COTTO	
CARATTERISTICHE EDIFICIO ACCESSORI TETTO	<input checked="" type="checkbox"/>	COMIGNOLI	
		PARABOLICA/ANTENNA	
		PANNELLI SOLARI/FOTOVOLTAICI	
		ABBAINI	
		FINESTRE DA TETTO	
		ALTRO	
CARATTERISTICHE EDIFICIO SERRAMENTI	<input checked="" type="checkbox"/>	LEGNO	
		ALLUMINIO	
		PVC	
		FERRO	
CARATTERISTICHE EDIFICIO FINITURE MURATURA	<input checked="" type="checkbox"/>	INTONACO RASO SASSO	
		INTONACO CIVILE	
		PIETRA DA TAGLIO	
		PIETRA A CONCI IRREGOLARI

CARATTERISTICHE EDIFICIO FINITURE PARTI LIGNEE	<input checked="" type="checkbox"/>	ELEMENTI SQUADRATI
		ELEMENTI GREZZI
ORGANISMO ARCHITETTONICO		ORIGINALE
	<input checked="" type="checkbox"/>	MODIFICATO - GRADO LEGGERO (Facciate, serramenti, copertura, tamponamenti)
		TRASFORMATO - GRADO MEDIO (Elementi parziali quali tetto, facciata, fori)
		ALTERATO - GRADO NOTEVOLE (Struttura originaria quali tipo costruttivo, volume, tipo facciate, tipo fori, tetto)
STATO DI CONSERVAZIONE		BUONO. Necessita solo di interventi di manutenzione
	<input checked="" type="checkbox"/>	DISCRETO. Necessita di interventi su parti di edifici
		CATTIVO. Necessita di interventi su intera struttura
SPAZI DI PERTINENZA	<input checked="" type="checkbox"/>	VERDE APERTO
		VERDE RECINTATO
		SPAZIO PAVIMENTATO (escluse le fasce perimetrali all'edificio)
ANNESSI PERTINENZIALI		LEGNAIA
		DEPOSITO
		FOCOLARE/BARBECUE
RETI TECNOLOGICHE APPROVVIGIONAMENTO		CASELLO DEL LATTE

TETTOIA
		ALTRO:
RETI TECNOLOGICHE ACQUE REFLUE		RETE PUBBLICA ACQUEDOTTO
		SORGENTE
RETI TECNOLOGICHE ACQUE REFLUE		VASCA DI ACCUMULO
		NESSUNA
MODALITA' DI ACCESSO		RETE PUBBLICA FOGNARIA
		DISPERSIONE
MODALITA' DI ACCESSO	<input checked="" type="checkbox"/>	IMHOFF
		NESSUNA
LEGISLAZIONE (VINCOLI)		STRADA VEICOLARE
		ALTRA STRADA
LEGISLAZIONE (VINCOLI)	<input checked="" type="checkbox"/>	STRADA FORESTALE
		NESSUNA (prato, scarpata, etc.)
LEGISLAZIONE (VINCOLI)		BENE AMBIENTALE
		BENE CULTURALE D.LGS.n.42/2004
		ALTRO:
<p>NOTE SCHEDA PREVIGENTE - SINTESI</p> <p>Tipologia semplice di casa da monte su impianto planimetrico rettangolare, realizzata interamente da una struttura muraria perimetrale di sasso e coperta da un tetto a capanna a due falde su struttura portante di travi lignee. Piccole aperture, disposte seguendo una rigorosa simmetria, illuminano l'interno e forniscono l'accesso che si trova al centro di uno dei lati corti, compreso tra due finestre quadrate.</p> <p>Appare oggi in via di restauro.</p>

CATEGORIA DI INTERVENTO TITOLO III CAPITOLO 1 delle N.T.A.		R1 - RESTAURO
		R2 - RISANAMENTO CONSERVATIVO
		R3 - RISTRUTTURAZIONE EDILIZIA
		R6 - DEMOLIZIONE
CATEGORIA DI INTERVENTO TITOLO VIII delle N.T.A.	<input checked="" type="checkbox"/>	R2 - RISANAMENTO CONSERVATIVO del PEM
		R3 - RISTRUTTURAZIONE EDILIZIA del PEM
<p>PRESCRIZIONI PROGETTUALI E/O DEFINIZIONI OPERATIVE</p> <p>Tipologia: A - baita</p>

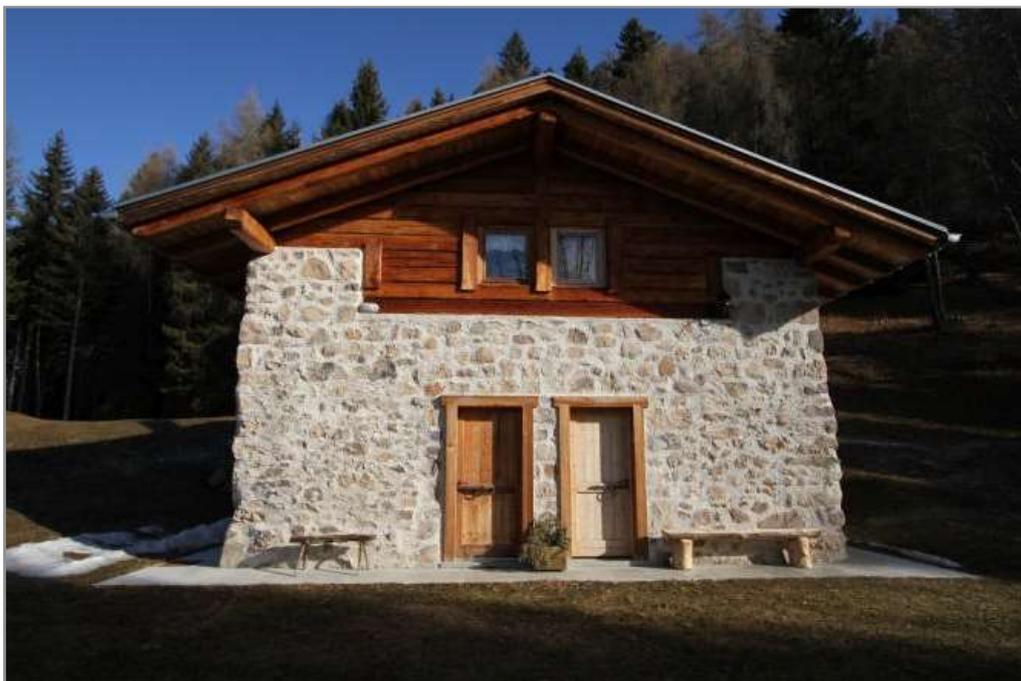
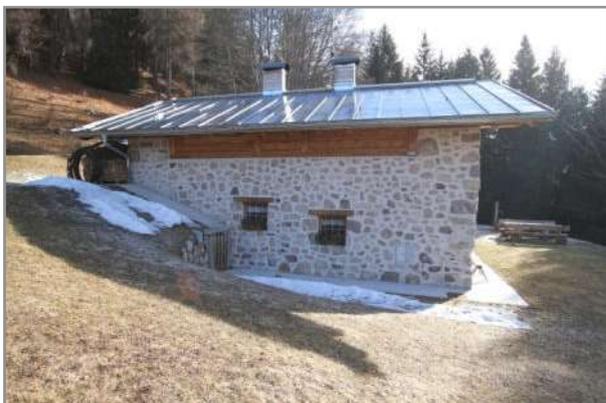
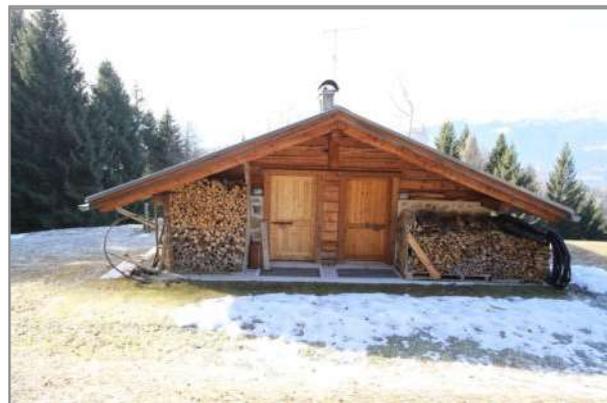
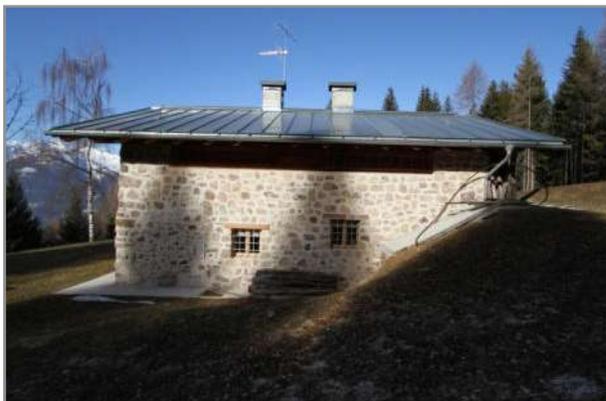
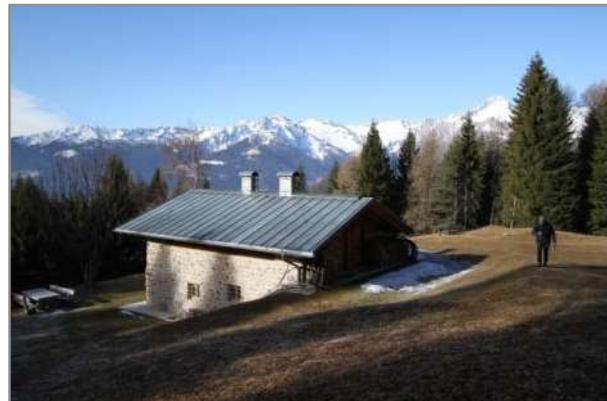
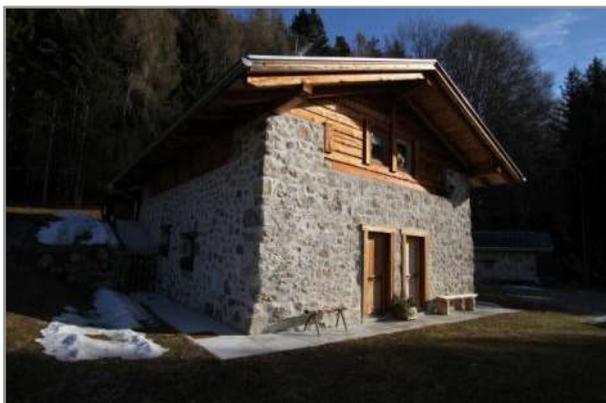
SCHEDA NUM.	LOCALITÀ	Daon
S061	NOME FABBRICATO	-
	DATI CATASTALI	P.ED./P.F. .89 - C.C. MONTAGNE

TIPOLOGIA FUNZIONALE	<input checked="" type="checkbox"/>	BAITA	PREVALENTEMENTE ABITATIVO
		STALLA	MANUFATTO DI SERVIZIO
		ALTRO	
EPOCA DI COSTRUZIONE		ANTERIORE AL 1860	
		TRA IL 1860 E IL 1939	
	<input checked="" type="checkbox"/>	POSTERIORE AL 1939	
USO ATTUALE		AGRICOLO	TURISTICO-RICETTIVO
		ARTIGIANALE	SERVIZI
	<input checked="" type="checkbox"/>	ABITATIVO	ALTRO
GRADO DI UTILIZZO		PERMANENTE	
	<input checked="" type="checkbox"/>	TEMPORANEO	
		IN STATO DI ABBANDONO	
CARATTERISTICHE EDIFICIO TIPO COSTRUTTIVO		PIETRA	<input checked="" type="checkbox"/> MISTO PIETRA-LEGNO
		LEGNO A TELAIO	MURATURA
		LEGNO BLOCKBAU	ALTRO
		LEGNO ASSITO	
CARATTERISTICHE EDIFICIO VOLUME	<input checked="" type="checkbox"/>	ORIGINALE	CON CROLLI
		CON AMPLIAMENTO	RUDERE
		CON SUPERFETAZIONE	
CARATTERISTICHE EDIFICIO ELEMENTI IN AGGETTO		POGGIOLI	CAMINO
		BALLATOI	FORNO
		SCALE	ALTRO
CARATTERISTICHE EDIFICIO STRUTTURA TETTO	<input checked="" type="checkbox"/>	A CAPRIATE

CON TRAVE DI COLMO	
		A VOLTA	
		SOLETTA IN CEMENTO	
CARATTERISTICHE EDIFICIO MANTO DI COPERTURA		SCANDOLE IN LEGNO	PLASTICA
		PIETRA	ASSITO IN LEGNO
	<input checked="" type="checkbox"/>	LAMIERA	LASTRE BITUMINOSE
		CEMENTO	ALTRO
		COTTO	
CARATTERISTICHE EDIFICIO ACCESSORI TETTO	<input checked="" type="checkbox"/>	COMIGNOLI	
	<input checked="" type="checkbox"/>	PARABOLICA/ANTENNA	
		PANNELLI SOLARI/FOTOVOLTAICI	
		ABBAINI	
		FINESTRE DA TETTO	
		ALTRO	
CARATTERISTICHE EDIFICIO SERRAMENTI	<input checked="" type="checkbox"/>	LEGNO	
		ALLUMINIO	
		PVC	
		FERRO	
CARATTERISTICHE EDIFICIO FINITURE MURATURA		INTONACO RASO SASSO	
		INTONACO CIVILE	
		PIETRA DA TAGLIO	
	<input checked="" type="checkbox"/>	PIETRA A CONCI IRREGOLARI

CARATTERISTICHE EDIFICIO FINITURE PARTI LIGNEE	<input checked="" type="checkbox"/>	ELEMENTI SQUADRATI
		ELEMENTI GREZZI
ORGANISMO ARCHITETTONICO		ORIGINALE
		MODIFICATO - GRADO LEGGERO (Facciate, serramenti, copertura, tamponamenti)
	<input checked="" type="checkbox"/>	TRASFORMATO - GRADO MEDIO (Elementi parziali quali tetto, facciata, fori)
		ALTERATO - GRADO NOTEVOLE (Struttura originaria quali tipo costruttivo, volume, tipo facciate, tipo fori, tetto)
STATO DI CONSERVAZIONE	<input checked="" type="checkbox"/>	BUONO. Necessita solo di interventi di manutenzione
		DISCRETO. Necessita di interventi su parti di edifici
		CATTIVO. Necessita di interventi su intera struttura
SPAZI DI PERTINENZA	<input checked="" type="checkbox"/>	VERDE APERTO
		VERDE RECINTATO
		SPAZIO PAVIMENTATO (escluse le fasce perimetrali all'edificio)
ANNESI PERTINENZIALI		LEGNAIA
		DEPOSITO
		FOCOLARE/BARBECUE
CASELLO DEL LATTE		TETTOIA

ALTRO:
RETI TECNOLOGICHE APPROVVIGIONAMENTO		RETE PUBBLICA ACQUEDOTTO
		VASCA DI ACCUMULO
SORGENTE		NESSUNA
RETI TECNOLOGICHE ACQUE REFLUE		RETE PUBBLICA FOGNARIA
		IMHOFF
DISPERSIONE		NESSUNA
MODALITA' DI ACCESSO		STRADA VEICOLARE
	<input checked="" type="checkbox"/>	STRADA FORESTALE
ALTRA STRADA		NESSUNA (prato, scarpata, etc.)
LEGISLAZIONE (VINCOLI)		BENE AMBIENTALE
		BENE CULTURALE D.LGS.n.42/2004
		ALTRO:
<p>NOTE SCHEDA PREVIGENTE - SINTESI</p> <p>L'edificio rappresenta un esempio tipico di fienile da monte tanto per l'organizzazione planivolumetrica che per le caratteristiche dei materiali utilizzati nella costruzione. Si presenta nella originaria veste costruttiva perfettamente simmetrica tanto nei volumi che nelle aperture. La struttura portante è costituita dal massiccio muro perimetrale di sassi che tampona tutto il primo livello. Tra questo primo livello ed il tetto si ha un alto sottotetto aperto lungo il perimetro. Il tetto è a capanna a due falde su un orditura portante di travi lignee. La tipologia ha origine dalla consuetudine d'uso che prevede che il piano terra sia destinato a servizio di rimessa generale ed il secondo livello fino al tetto, per la sua distanza dal suolo quindi per il clima secco, è destinata a conservare il fieno.</p>
