COMUNE DI TRE VILLE
PROVINCIA AUTONOMA DI TRENTO

PIANO REGOLATORE GENERALE

VARIANTE n.2

SCHEDE DI RILEVAZIONE UNITA'EDILIZIE
PEM – PATRIMONIO EDILIZIO MONTANO

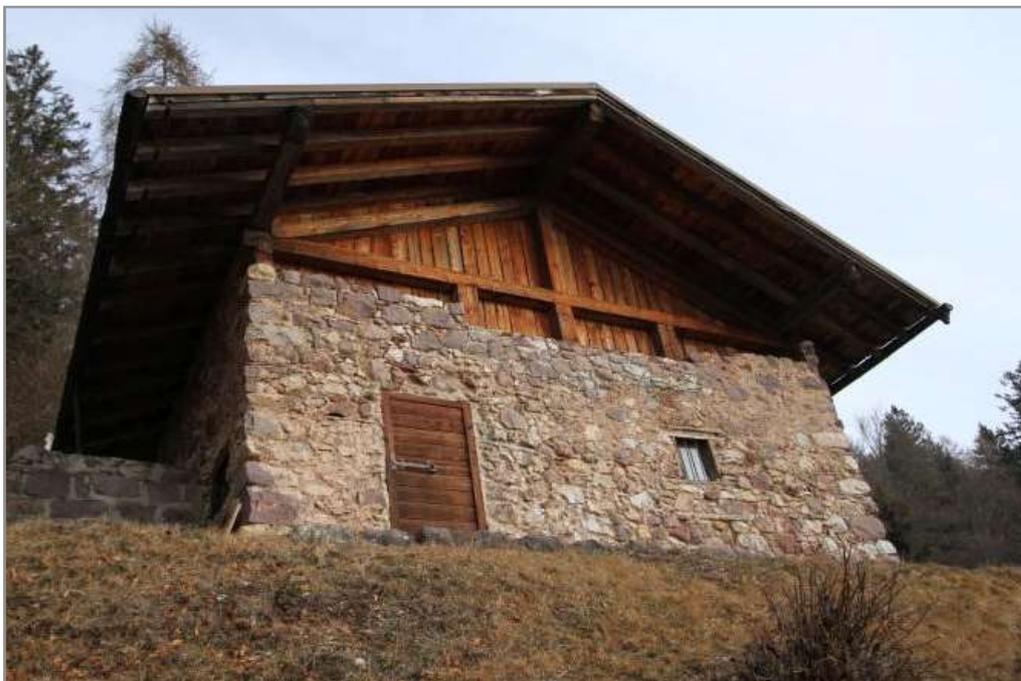
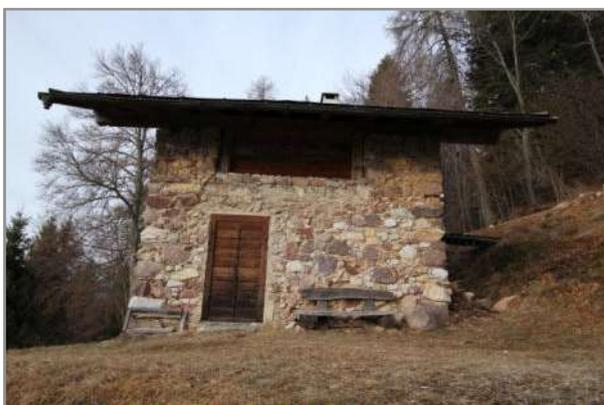
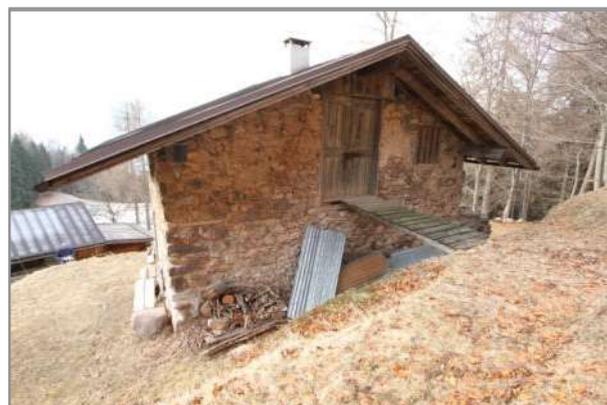
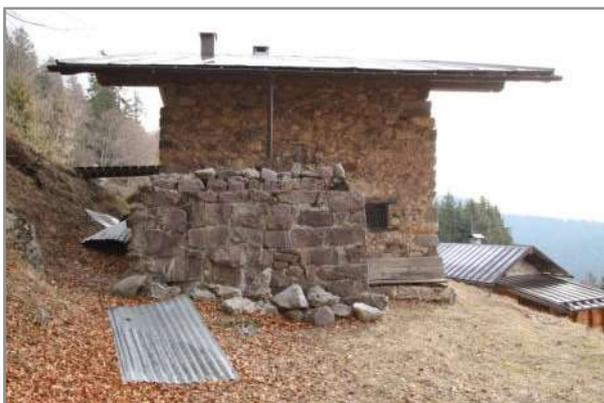
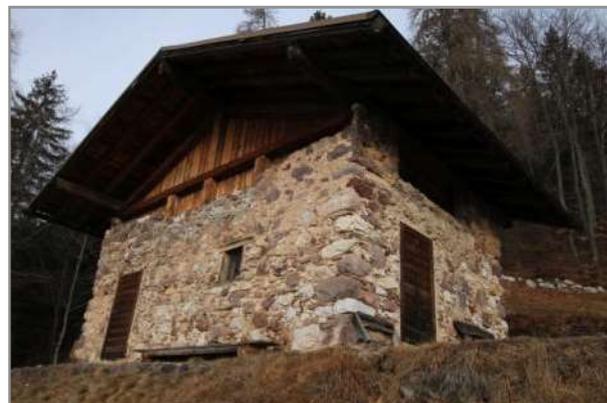
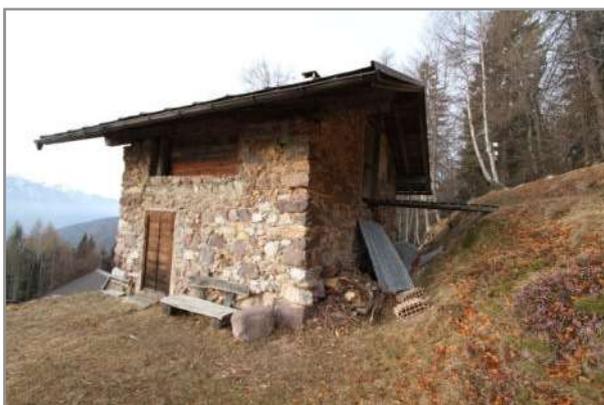
TIPOLOGIA FUNZIONALE	<input checked="" type="checkbox"/>	BAITA	PREVALENTEMENTE ABITATIVO
		STALLA	MANUFATTO DI SERVIZIO
		ALTRO	
EPOCA DI COSTRUZIONE		ANTERIORE AL 1860	
	<input checked="" type="checkbox"/>	TRA IL 1860 E IL 1939	
		POSTERIORE AL 1939	
USO ATTUALE	<input checked="" type="checkbox"/>	AGRICOLO	TURISTICO-RICETTIVO
		ARTIGIANALE	SERVIZI
		ABITATIVO	ALTRO
GRADO DI UTILIZZO		PERMANENTE	
	<input checked="" type="checkbox"/>	TEMPORANEO	
		IN STATO DI ABBANDONO	
CARATTERISTICHE EDIFICIO TIPO COSTRUTTIVO		PIETRA	<input checked="" type="checkbox"/> MISTO PIETRA-LEGNO
		LEGNO A TELAIO	MURATURA
		LEGNO BLOCKBAU	ALTRO
		LEGNO ASSITO	
CARATTERISTICHE EDIFICIO VOLUME	<input checked="" type="checkbox"/>	ORIGINALE	CON CROLLI
		CON AMPLIAMENTO	RUDERE
		CON SUPERFETAZIONE	
CARATTERISTICHE EDIFICIO ELEMENTI IN AGGETTO		POGGIOLI	CAMINO
		BALLATOI	FORNO
		SCALE	<input checked="" type="checkbox"/> ALTRO ponte
CARATTERISTICHE EDIFICIO STRUTTURA TETTO	<input checked="" type="checkbox"/>	A CAPRIATE

CON TRAVE DI COLMO	
		A VOLTA	
		SOLETTA IN CEMENTO	
CARATTERISTICHE EDIFICIO MANTO DI COPERTURA		SCANDOLE IN LEGNO	PLASTICA
		PIETRA	ASSITO IN LEGNO
	<input checked="" type="checkbox"/>	LAMIERA	LASTRE BITUMINOSE
		CEMENTO	ALTRO
		COTTO	
CARATTERISTICHE EDIFICIO ACCESSORI TETTO	<input checked="" type="checkbox"/>	COMIGNOLI	
		PARABOLICA/ANTENNA	
		PANNELLI SOLARI/FOTOVOLTAICI	
		ABBAINI	
		FINESTRE DA TETTO	
		ALTRO	
CARATTERISTICHE EDIFICIO SERRAMENTI	<input checked="" type="checkbox"/>	LEGNO	
		ALLUMINIO	
		PVC	
		FERRO	
CARATTERISTICHE EDIFICIO FINITURE MURATURA		INTONACO RASO SASSO	
		INTONACO CIVILE	
		PIETRA DA TAGLIO	
	<input checked="" type="checkbox"/>	PIETRA A CONCI IRREGOLARI

CARATTERISTICHE EDIFICIO FINITURE PARTI LIGNEE	<input checked="" type="checkbox"/>	ELEMENTI SQUADRATI
		ELEMENTI GREZZI
ORGANISMO ARCHITETTONICO		ORIGINALE
	<input checked="" type="checkbox"/>	MODIFICATO - GRADO LEGGERO (Facciate,serramenti,copertura, tamponamenti)
		TRASFORMATO - GRADO MEDIO (Elementi parziali quali tetto, facciata, fori)
		ALTERATO - GRADO NOTEVOLE (Struttura originaria quali tipo costruttivo, volume, tipo facciate, tipo fori, tetto)
STATO DI CONSERVAZIONE	<input checked="" type="checkbox"/>	BUONO. Necessita solo di interventi di manutenzione
		DISCRETO. Necessita di interventi su parti di edifici
		CATTIVO. Necessita di interventi su intera struttura
SPAZI DI PERTINENZA	<input checked="" type="checkbox"/>	VERDE APERTO
		VERDE RECINTATO
		SPAZIO PAVIMENTATO (escluse le fasce perimetrali all'edificio)
ANNESSI PERTINENZIALI		LEGNAIA
		DEPOSITO
		FOCOLARE/BARBECUE
CASELLO DEL LATTE		TETTOIA

ALTRO:
RETI TECNOLOGICHE APPROVVIGIONAMENTO		RETE PUBBLICA ACQUEDOTTO
		VASCA DI ACCUMULO
SORGENTE		NESSUNA
RETI TECNOLOGICHE ACQUE REFLUE		RETE PUBBLICA FOGNARIA
		IMHOFF
DISPERSIONE		NESSUNA
MODALITA' DI ACCESSO	<input checked="" type="checkbox"/>	STRADA VEICOLARE
		STRADA FORESTALE
ALTRA STRADA		NESSUNA (prato, scarpata, etc.)
LEGISLAZIONE (VINCOLI)		BENE AMBIENTALE
		BENE CULTURALE D.LGS.n.42/2004
		ALTRO:
<p>NOTE SCHEDA PREVIGENTE - SINTESI</p> <p>L'edificio rappresenta un esempio tipico di fiene da monte tanto per l'organizzazione planivolumetrica che per le caratteristiche dei materiali utilizzati nella costruzione, legno e muratura di sasso. Restaurato con mirabile fedeltà alla tipologia originaria si presenta nella originaria veste costruttiva di impianto simmetrico con piccole e rare aperture disposte asimmetricamente. La struttura portante è costituita dal massiccio muro perimetrale di sassi che tempo tutto il primo livello. Tra questo ed il tetto si ha un alto sottotetto tamponato lasciando la capriata esterna e ben visibile. Il tetto è a capanna a due falde su un orditura portante di travi lignee. La tipologia ha origine dalla consuetudine d'uso ch prevede che il piano terra sia destinato a servizio di rimessa generale ed il secondo livello fino al tetto, per la sua distanza dal suolo quindi per il clima secco, è destinata a conservare il fieno.</p>

CATEGORIA DI INTERVENTO TITOLO III CAPITOLO 1 delle N.T.A.		R1 - RESTAURO
		R2 - RISANAMENTO CONSERVATIVO
		R3 - RISTRUTTURAZIONE EDILIZIA
		R6 - DEMOLIZIONE
CATEGORIA DI INTERVENTO TITOLO VIII delle N.T.A.	<input checked="" type="checkbox"/>	R2 - RISANAMENTO CONSERVATIVO del PEM
		R3 - RISTRUTTURAZIONE EDILIZIA del PEM
<p>PRESCRIZIONI PROGETTUALI E/O DEFINIZIONI OPERATIVE</p> <p>Tipologia: A - baita - sia salvaguardata l'attuale modalità di accesso al primo piano</p>

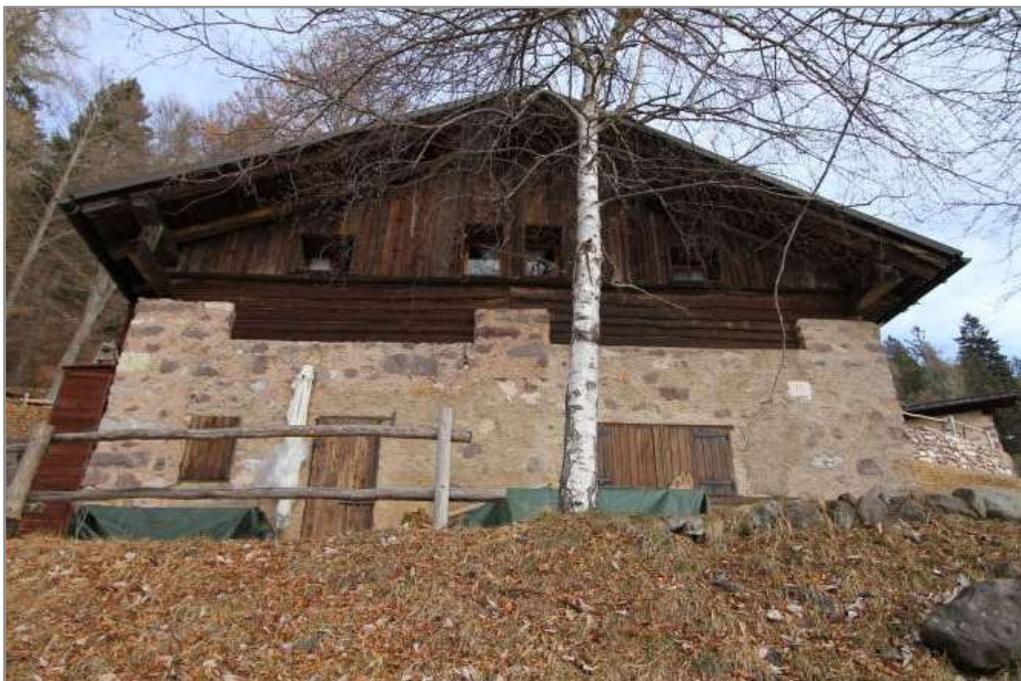
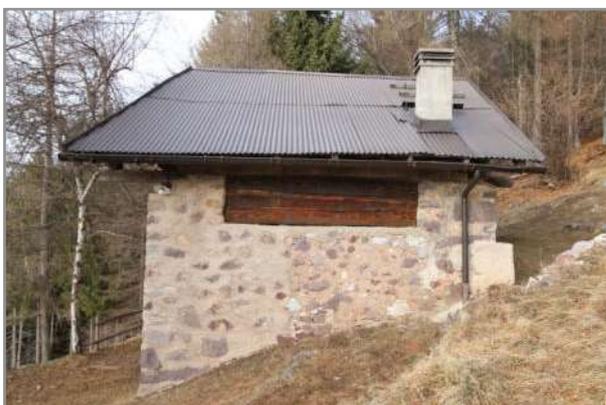
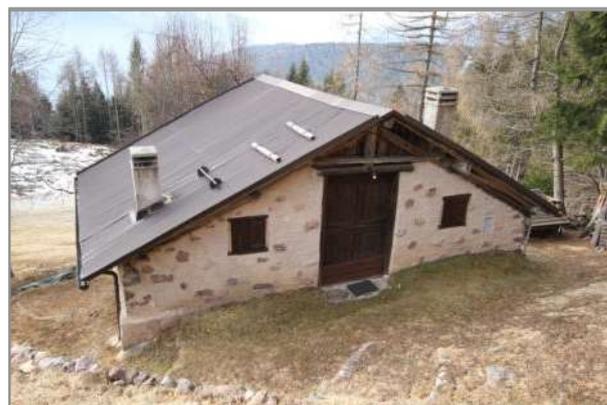
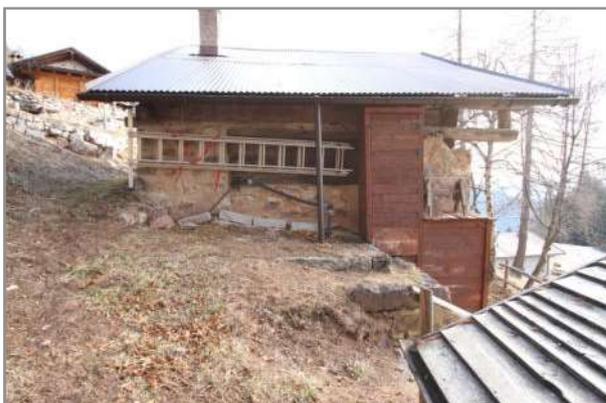
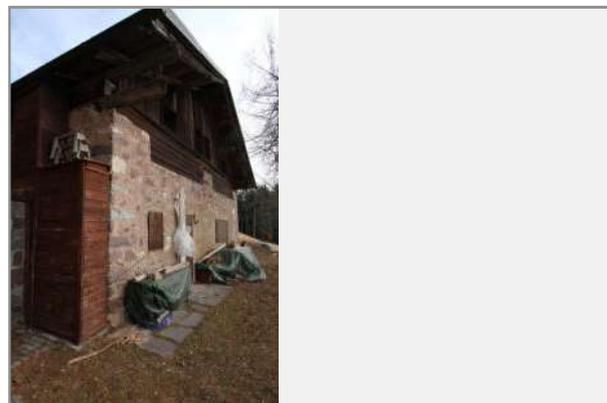
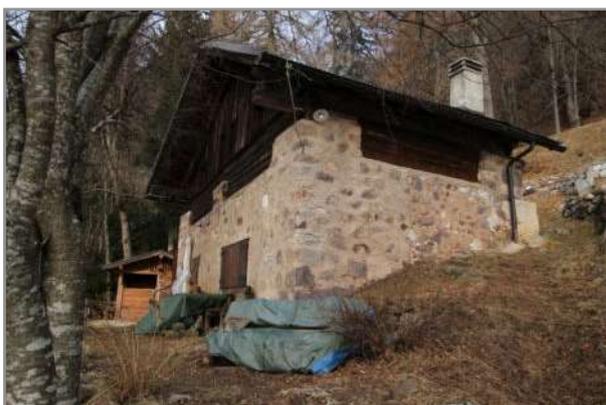
SCHEDA NUM.	LOCALITÀ	Pramarcu
S067	NOME FABBRICATO	-
	DATI CATASTALI	P.ED./P.F. .87/2 - C.C. MONTAGNE

TIPOLOGIA FUNZIONALE	<input checked="" type="checkbox"/>	BAITA	PREVALENTEMENTE ABITATIVO
		STALLA	MANUFATTO DI SERVIZIO
		ALTRO	
EPOCA DI COSTRUZIONE		ANTERIORE AL 1860	
	<input checked="" type="checkbox"/>	TRA IL 1860 E IL 1939	
		POSTERIORE AL 1939	
USO ATTUALE		AGRICOLO	TURISTICO-RICETTIVO
		ARTIGIANALE	SERVIZI
	<input checked="" type="checkbox"/>	ABITATIVO	ALTRO
GRADO DI UTILIZZO		PERMANENTE	
	<input checked="" type="checkbox"/>	TEMPORANEO	
		IN STATO DI ABBANDONO	
CARATTERISTICHE EDIFICIO TIPO COSTRUTTIVO		PIETRA	<input checked="" type="checkbox"/> MISTO PIETRA-LEGNO
		LEGNO A TELAIO	MURATURA
		LEGNO BLOCKBAU	ALTRO
		LEGNO ASSITO	
CARATTERISTICHE EDIFICIO VOLUME	<input checked="" type="checkbox"/>	ORIGINALE	CON CROLLI
		CON AMPLIAMENTO	RUDERE
		CON SUPERFETAZIONE	
CARATTERISTICHE EDIFICIO ELEMENTI IN AGGETTO		POGGIOLI	CAMINO
		BALLATOI	FORNO
		SCALE	<input checked="" type="checkbox"/> ALTRO vani tecnici
CARATTERISTICHE EDIFICIO STRUTTURA TETTO	<input checked="" type="checkbox"/>	A CAPRIATE

CON TRAVE DI COLMO	
		A VOLTA	
		SOLETTA IN CEMENTO	
CARATTERISTICHE EDIFICIO MANTO DI COPERTURA		SCANDOLE IN LEGNO	PLASTICA
		PIETRA	ASSITO IN LEGNO
	<input checked="" type="checkbox"/>	LAMIERA	LASTRE BITUMINOSE
		CEMENTO	ALTRO
		COTTO	
CARATTERISTICHE EDIFICIO ACCESSORI TETTO	<input checked="" type="checkbox"/>	COMIGNOLI	
		PARABOLICA/ANTENNA	
		PANNELLI SOLARI/FOTOVOLTAICI	
		ABBAINI	
		FINESTRE DA TETTO	
		ALTRO	
CARATTERISTICHE EDIFICIO SERRAMENTI	<input checked="" type="checkbox"/>	LEGNO	
		ALLUMINIO	
		PVC	
		FERRO	
CARATTERISTICHE EDIFICIO FINITURE MURATURA	<input checked="" type="checkbox"/>	INTONACO RASO SASSO	
		INTONACO CIVILE	
		PIETRA DA TAGLIO	
		PIETRA A CONCI IRREGOLARI

CARATTERISTICHE EDIFICIO FINITURE PARTI LIGNEE		ELEMENTI QUADRATI	
	X	ELEMENTI GREZZI	
ORGANISMO ARCHITETTONICO		ORIGINALE	
	X	MODIFICATO - GRADO LEGGERO (Facciate, serramenti, copertura, tamponamenti)	
		TRASFORMATO - GRADO MEDIO (Elementi parziali quali tetto, facciata, fori)	
		ALTERATO - GRADO NOTEVOLE (Struttura originaria quali tipo costruttivo, volume, tipo facciate, tipo fori, tetto)	
STATO DI CONSERVAZIONE		BUONO. Necessita solo di interventi di manutenzione	
	X	DISCRETO. Necessita di interventi su parti di edifici	
		CATTIVO. Necessita di interventi su intera struttura	
SPAZI DI PERTINENZA	X	VERDE APERTO	
		VERDE RECINTATO	
		SPAZIO PAVIMENTATO (escluse le fasce perimetrali all'edificio)	
ANNESSI PERTINENZIALI	X	LEGNAIA	CASELLO DEL LATTE
	X	DEPOSITO	TETTOIA
		FOCOLARE/BARBECUE	ALTRO:
RETI TECNOLOGICHE APPROVVIGIONAMENTO		RETE PUBBLICA ACQUEDOTTO	SORGENTE
		VASCA DI ACCUMULO	NESSUNA
RETI TECNOLOGICHE ACQUE REFLUE		RETE PUBBLICA FOGNARIA	DISPERSIONE

IMHOFF	NESSUNA
MODALITA' DI ACCESSO	X	STRADA VEICOLARE	ALTRA STRADA
		STRADA FORESTALE	NESSUNA (prato, scarpata, etc.)
LEGISLAZIONE (VINCOLI)		BENE AMBIENTALE	
		BENE CULTURALE D.LGS.n.42/2004	
		ALTRO:	
<p>NOTE SCHEDA PREVIGENTE - SINTESI</p> <p>L'edificio rappresenta un esempio tipico di fienile da monte tanto per l'organizzazione planivolumetrica che per le caratteristiche dei materiali utilizzati nella costruzione, legno e muratura di sasso. La struttura portante è costituita dal massiccio muro perimetrale di sassi che tampona tutto il primo livello. Tra questo ed il tetto si ha un alto sottotetto tamponato lasciando la capriata esterna e ben visibile. Il tetto è a capanna a due falde su un orditura portante di travi lignee. La tipologia ha origine dalla consuetudine d'uso che prevede che il piano terra sia destinato a servizi di rimessa generale ed il secondo livello fino al tetto, per la sua distanza dal suolo quindi per il clima secco, è destinata a conservare il fieno.</p>

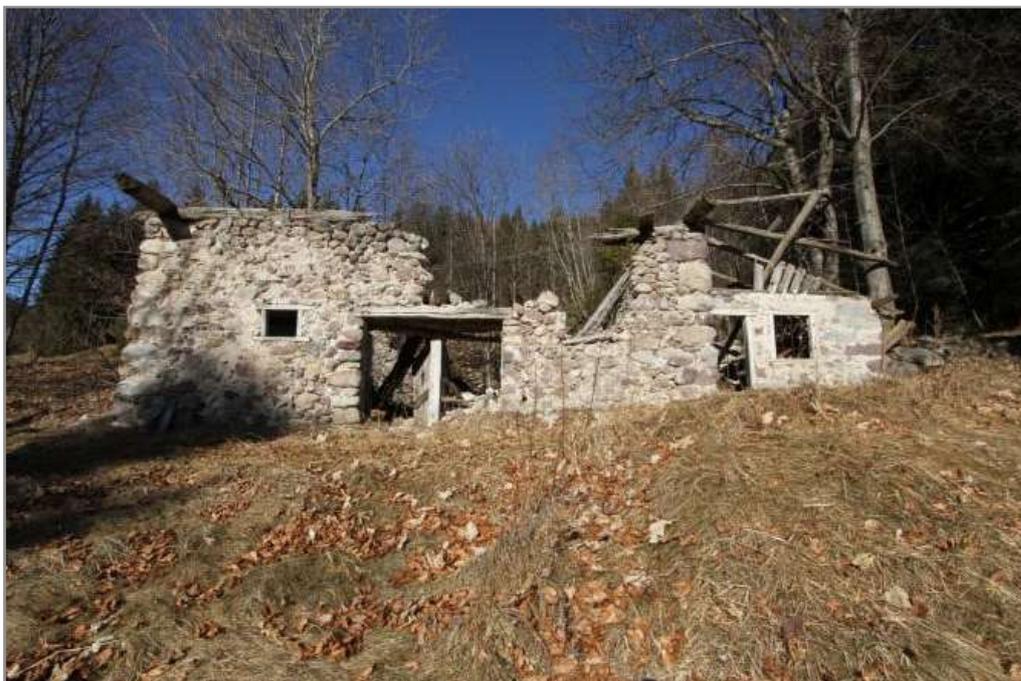
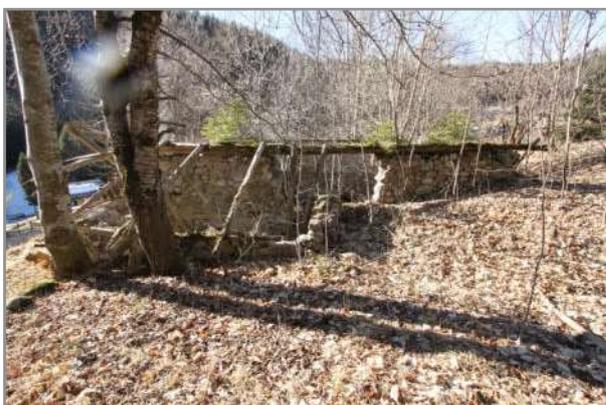
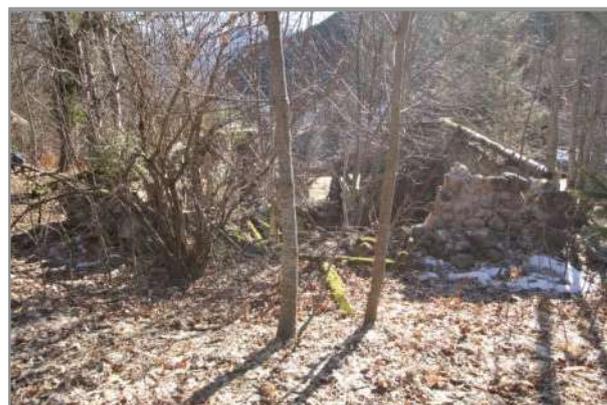
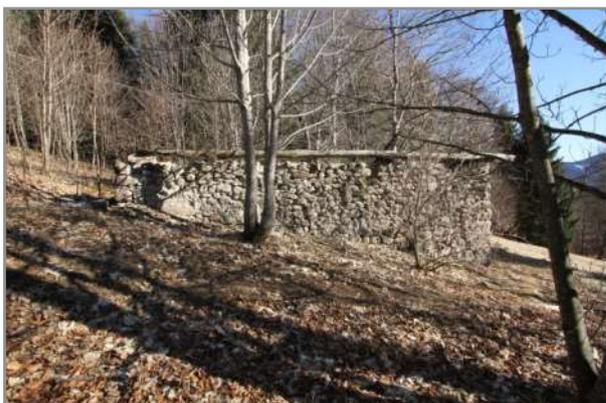
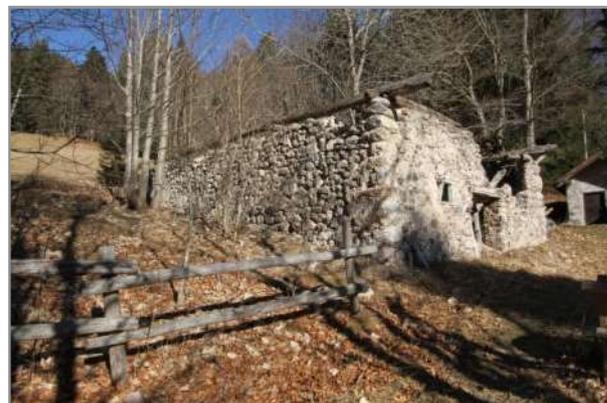
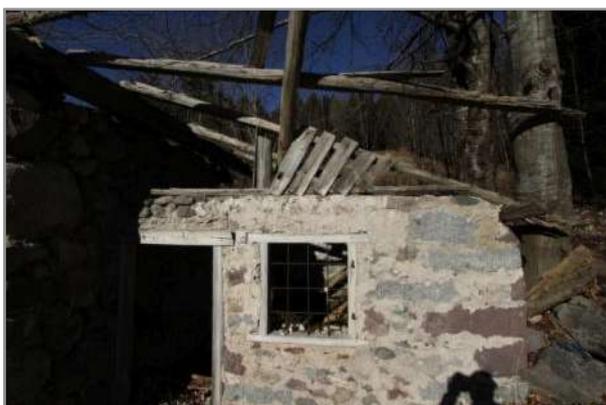
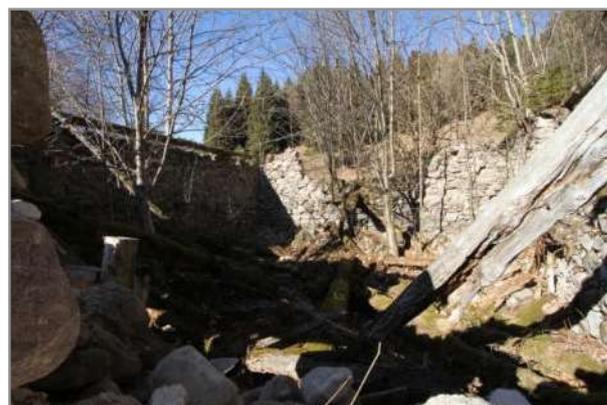
TIPOLOGIA FUNZIONALE	<input checked="" type="checkbox"/>	BAITA	PREVALENTEMENTE ABITATIVO
		STALLA	MANUFATTO DI SERVIZIO
		ALTRO	
EPOCA DI COSTRUZIONE	<input checked="" type="checkbox"/>	ANTERIORE AL 1860	
		TRA IL 1860 E IL 1939	
		POSTERIORE AL 1939	
USO ATTUALE	<input checked="" type="checkbox"/>	AGRICOLO	TURISTICO-RICETTIVO
		ARTIGIANALE	SERVIZI
		ABITATIVO	ALTRO
GRADO DI UTILIZZO		PERMANENTE	
		TEMPORANEO	
	<input checked="" type="checkbox"/>	IN STATO DI ABBANDONO	
CARATTERISTICHE EDIFICIO TIPO COSTRUTTIVO		PIETRA	<input checked="" type="checkbox"/> MISTO PIETRA-LEGNO
		LEGNO A TELAIO	MURATURA
		LEGNO BLOCKBAU	ALTRO
		LEGNO ASSITO	
CARATTERISTICHE EDIFICIO VOLUME		ORIGINALE	CON CROLLI
		CON AMPLIAMENTO	<input checked="" type="checkbox"/> RUDERE
		CON SUPERFETAZIONE	
CARATTERISTICHE EDIFICIO ELEMENTI IN AGGETTO		POGGIOLI	CAMINO
		BALLATOI	FORNO
		SCALE	ALTRO
CARATTERISTICHE EDIFICIO STRUTTURA TETTO		A CAPRIATE

CON TRAVE DI COLMO	
		A VOLTA	
		SOLETTA IN CEMENTO	
CARATTERISTICHE EDIFICIO MANTO DI COPERTURA		SCANDOLE IN LEGNO	PLASTICA
		PIETRA	ASSITO IN LEGNO
		LAMIERA	LASTRE BITUMINOSE
		CEMENTO	ALTRO
		COTTO	
CARATTERISTICHE EDIFICIO ACCESSORI TETTO		COMIGNOLI	
		PARABOLICA/ANTENNA	
		PANNELLI SOLARI/FOTOVOLTAICI	
		ABBAINI	
		FINESTRE DA TETTO	
		ALTRO	
CARATTERISTICHE EDIFICIO SERRAMENTI	<input checked="" type="checkbox"/>	LEGNO	
		ALLUMINIO	
		PVC	
		FERRO	
CARATTERISTICHE EDIFICIO FINITURE MURATURA		INTONACO RASO SASSO	
		INTONACO CIVILE	
		PIETRA DA TAGLIO	
	<input checked="" type="checkbox"/>	PIETRA A CONCI IRREGOLARI

CARATTERISTICHE EDIFICIO FINITURE PARTI LIGNEE		ELEMENTI SQUADRATI
	X	ELEMENTI GREZZI
ORGANISMO ARCHITETTONICO	X	ORIGINALE
		MODIFICATO - GRADO LEGGERO (Facciate,serramenti,copertura, tamponamenti)
		TRASFORMATO - GRADO MEDIO (Elementi parziali quali tetto, facciata, fori)
		ALTERATO - GRADO NOTEVOLE (Struttura originaria quali tipo costruttivo, volume, tipo facciate, tipo fori, tetto)
STATO DI CONSERVAZIONE		BUONO. Necessita solo di interventi di manutenzione
		DISCRETO. Necessita di interventi su parti di edifici
	X	CATTIVO. Necessita di interventi su intera struttura
SPAZI DI PERTINENZA	X	VERDE APERTO
		VERDE RECINTATO
		SPAZIO PAVIMENTATO (escluse le fasce perimetrali all'edificio)
ANNESSI PERTINENZIALI		LEGNAIA
		DEPOSITO
		FOCOLARE/BARBECUE
RETI TECNOLOGICHE APPROVVIGIONAMENTO		CASELLO DEL LATTE
		TETTOIA
		ALTRO:
RETI TECNOLOGICHE ACQUE REFLUE		RETE PUBBLICA ACQUEDOTTO
		VASCA DI ACCUMULO
RETI TECNOLOGICHE ACQUE REFLUE		SORGENTE

NESSUNA
MODALITA' DI ACCESSO		RETE PUBBLICA FOGNARIA
		IMHOFF
MODALITA' DI ACCESSO		DISPERSIONE
		NESSUNA
MODALITA' DI ACCESSO		STRADA VEICOLARE
	X	ALTRA STRADA
		STRADA FORESTALE
LEGISLAZIONE (VINCOLI)		NESSUNA (prato, scarpata, etc.)
		ALTRA STRADA
		NESSUNA (prato, scarpata, etc.)
LEGISLAZIONE (VINCOLI)		BENE AMBIENTALE
		BENE CULTURALE D.LGS.n.42/2004
		ALTRO:
<p>NOTE SCHEDA PREVIGENTE - SINTESI</p> <p>L'edificio rappresenta un esempio tipico di fienile da monte tanto per l'organizzazione planivolumetrica che per le caratteristiche dei materiali utilizzati nella costruzione. Si presenta nella originaria veste costruttiva perfettamente simmetrica tanto nei volumi che nelle aperture. La struttura portante è costituita dal massiccio muro perimetrale di sassi che tampona tutto il primo livello. Tra questo primo livello ed il tetto si ha un alto sottotetto aperto lungo i due lati corti dell'edificio. Il tetto è a capanna a due falde su un orditura portante di capriate lignee. La tipologia ha origine dalla consuetudine d'uso che prevede che il piano terra sia destinato a servizio di rimessa generale ed il secondo livello fino al tetto, per la sua distanza dal suolo quindi per il clima secco, è destinata a conservare il fieno.</p>

CATEGORIA DI INTERVENTO TITOLO III CAPITOLO 1 delle N.T.A.		R1 - RESTAURO
		R2 - RISANAMENTO CONSERVATIVO
		R3 - RISTRUTTURAZIONE EDILIZIA
		R6 - DEMOLIZIONE
CATEGORIA DI INTERVENTO TITOLO VIII delle N.T.A.		R2 - RISANAMENTO CONSERVATIVO del PEM
		R3 - RISTRUTTURAZIONE EDILIZIA del PEM
<p>PRESCRIZIONI PROGETTUALI E/O DEFINIZIONI OPERATIVE</p> <p>Tipologia: A - baita - Si applicano le disposizioni dell'art.107 della L.P.15/2015 e s.m. (si ammette il cambio di destinazione in residenziale non permanente in applicazione delle citate disposizioni provinciali).</p>
