LOCALITÀ	Barbanane
NOME FABBRICATO	-
DATI CATASTALI	P.ED./P.F117 - C.C. MONTAGNE
DATA RILIEVO	gennaio 2022
RILEVATORE	arch. Andrea Miniucchi, arch. Michele Gamberoni
CODICE VARIANTE 2018	S074
CAT. INT. VARIANTE 2018	R2

COMUNE DI TRE VILLE - PROVINCIA DI TRENTO - SCHEDE DI RILEVAZIONE DEL PATRIMONIO EDILIZIO - PRG VARIANTE 2 / 2022

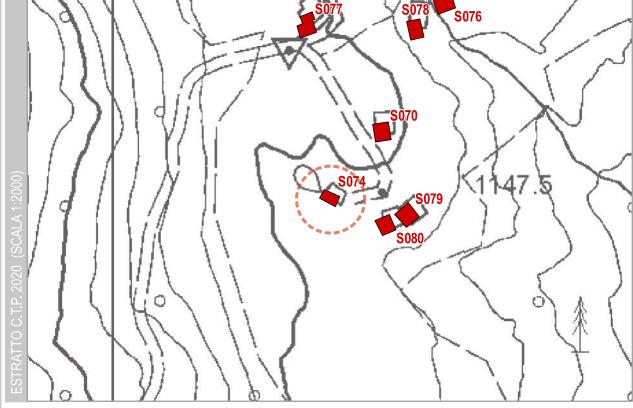
NOTE SCHEDA PREVIGENTE - SINTESI Edificio totalmente ristrutturato.

Edificio originariamente adibito a fienile o magazzino, interamente in sasso, con tetto in legno a capanna e poche aperture.

- le pavimentazioni esterne e il manto di copertura siano adeguati alle indicazioni del PEM

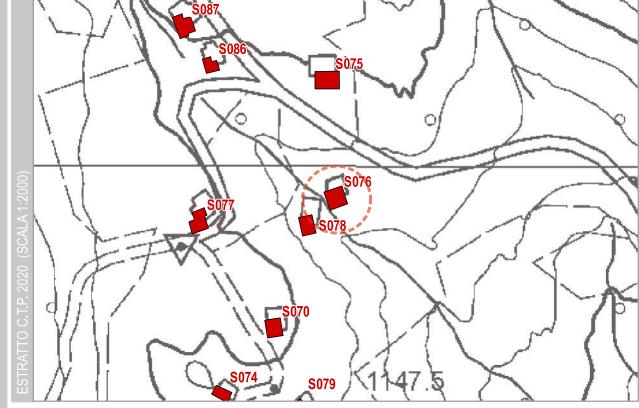
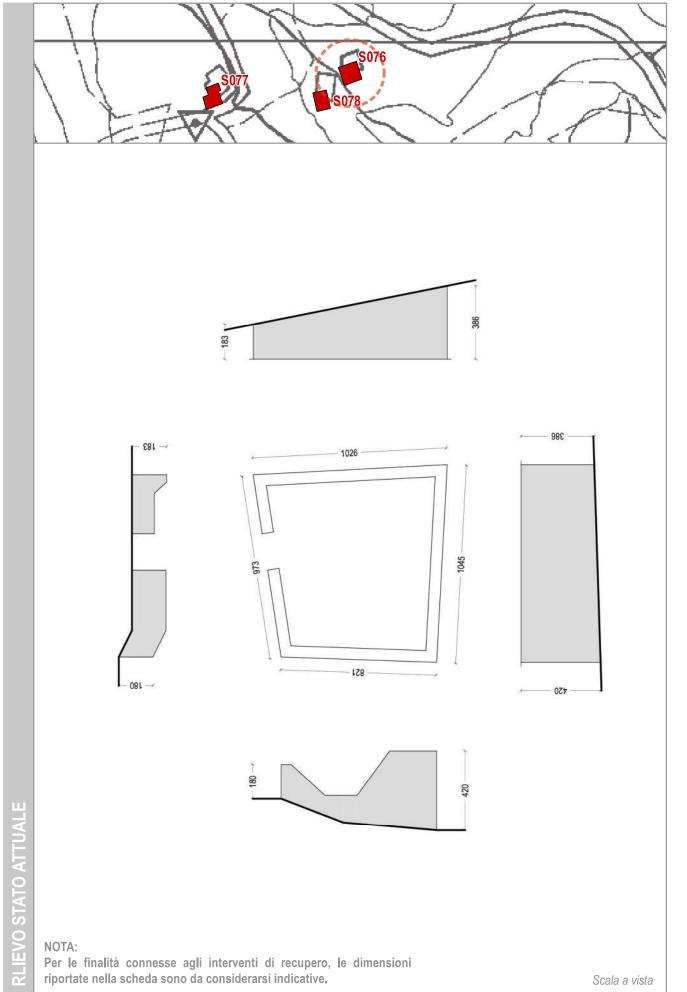
Costruzione costituita da un perimetro murario massiccio di muratura in sasso, risultato di un parziale consolidamento delle murature. Risulta attualmente mancante delle parti in legno.

- Si applicano le disposizioni dell'art 107 della L.P.15/2015 e s.m. (è prescritto il mantenimento della destinazione d'uso originaria).
- non sono ammessi innalzamenti delle altezze delle partiture murarie

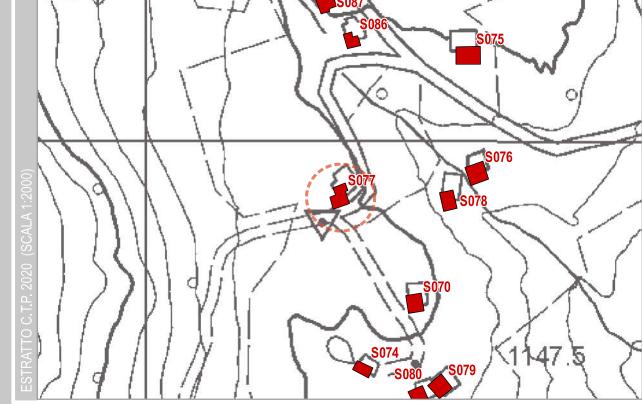
Edificio della tipologia "casa da mont" risanato e con un corpo aggiunto in materiale congruo.

- le pavimentazioni esterne siano adeguate alle indicazioni del PEM

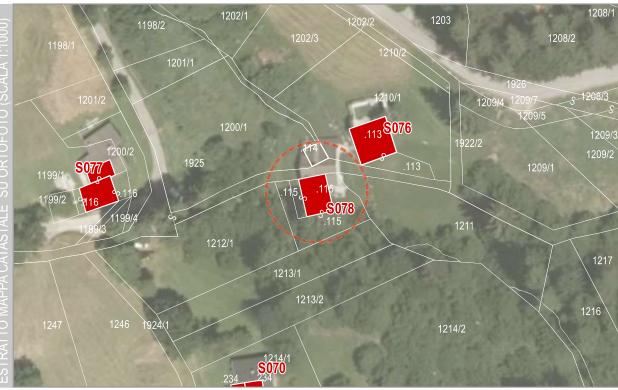
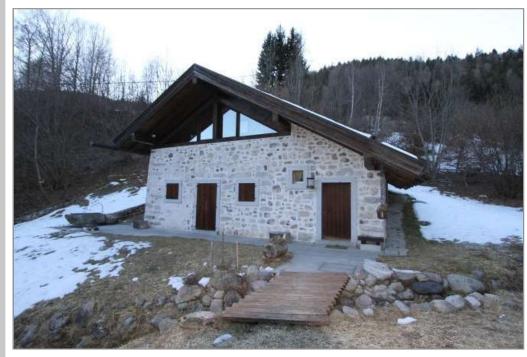
L'edificio rappresenta un esempio tipico di fienile da monte per l'organizzazione planivolumetrica. Recentemente ristrutturato e trasformato in casa da villeggiatura, conserva le caratteristiche tipologiche

originarie anche nei materiali utilizzati per la costruzione. Alla originaria forma costruttiva perfettamente simmetrica tanto nei volumi che nelle aperture viene annesso un volume laterale sul quale si prolunga una delle due falde del tetto a capanna. La struttura portante è costituita dal massiccio muro perimetrale di sassi che tampona tutto il primo livello. Al di sopra di questo il sottotetto aperto mostra la struttura

portante del tetto realizzata con capriate lignee.

- le pavimentazioni esterne siano adeguate alle indicazioni del PEM

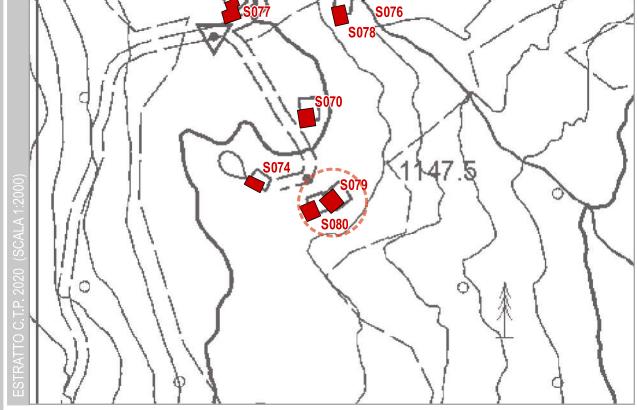
SCHEDA NUM. S079

L'edificio rappresenta un esempio tipico di fienile da monte tanto per l'organizzazione planivolumetrica che per le caratteristiche dei materiali utilizzati nella costruzione. Si presenta nella originaria veste costruttiva simmetrica tanto nei volumi che nelle aperture. La struttura portante è costituita dal massiccio muro perimetrale di sassi che tampona tutto il primo livello Tra questo primo livello ed il tetto si ha un alto sottotetto aperto lungo il perimetro. Il tetto è a capanna a due falde su un orditura portante di travi lignee. Le aperture della muratura fra i due livelli sono tamponate in legno. La tipologia ha origine dalla consuetudine d'uso che prevedere che il piano terra sia destinato a servizio rimessa generale ed il secondo livello fino al tetto, per la sua distanza dal suolo quindi per il clima secco,

è destinata a conservare il fieno.

- le pavimentazioni esterne siano adeguate alle indicazioni del PEM
- i manufatti accessori siano adeguati alle indicazioni del PEM

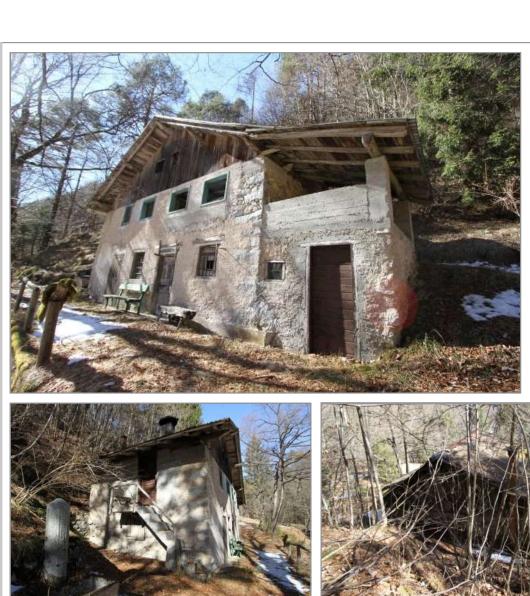
TIPOLOGIA FUNZIONALE	X	BAITA		PREVALENTEMENTE ABITATIVO
		STALLA		MANUFATTO DI SERVIZIO
		ALTRO		
EPOCA DI COSTRUZIONE	Х	ANTERIORE AL 1860		
		TRA IL 1860 E IL 1939		
		POSTERIORE AL 1939		
USO ATTUALE	v	AGRICOLO	Т	TURISTICO-RICETTIVO
USO ATTUALE	^	ARTIGIANALE		SERVIZI
		ABITATIVO		ALTRO
GRADO DI UTILIZZO		PERMANENTE		!
GRADO DI O HLIZZO		TEMPORANEO		
	x	IN STATO DI ABBANDONO

-	_	i
CARATTERISTICHE EDIFICIO TIPO COSTRUTTIVO		PIETRA	X	MISTO PIETRA-LEGNO
HEO COSTROTTIVO		LEGNO A TELAIO	₩	MURATURA
		LEGNO BLOCKBAU	_	ALTRO
		LEGNO ASSITO		
CARATTERISTICHE EDIFICIO	Х	ORIGINALE	Τ	CON CROLLI
VOLUME		CON AMPLIAMENTO	$\top$	RUDERE
		CON SUPERFETAZIONE		
CARATTERISTICHE EDIFICIO		POGGIOLI		CAMINO
ELEMENTI IN AGGETTO		BALLATOI	+	FORNO
	x	SCALE	X	ALTRO veranda
CADATTEDISTICUE EDIEICIO				1, 2, 1, 1, 1, 1, 1, 1, 1, 1, 1, 1, 1, 1, 1,
CARATTERISTICHE EDIFICIO STRUTTURA TETTO	X	A CAPRIATE		
	_	CON TRAVE DI COLMO		
		A VOLTA		
		SOLETTA IN CEMENTO		
CARATTERISTICHE EDIFICIO		SCANDOLE IN LEGNO		PLASTICA
MANTO DI COPERTURA		PIETRA		ASSITO IN LEGNO
	X	LAMIERA		LASTRE BITUMINOSE
		CEMENTO		ALTRO
		СОТТО		
CARATTERISTICHE EDIFICIO	X	COMIGNOLI		
ACCESSORI TETTO		PARABOLICA/ANTENNA		
		PANNELLI SOLARI/FOTOVOLTAICI		
		ABBAINI		
		FINESTRE DA TETTO		
		ALTRO		
CARATTERISTICHE EDIFICIO		LEGNO		
SERRAMENTI	X	ALLUMINIO

PVC		
		FERRO		
CARATTERISTICHE EDIFICIO	X			
FINITURE MURATURA		INTONACO CIVILE		
		PIETRA DA TAGLIO		
		PIETRA A CONCI IRREGOLARI

CARATTERISTICHE EDIFICIO		ELEMENTI SQUADRATI				
FINITURE PARTI LIGNEE	Х	ELEMENTI GREZZI				
ORGANISMO ARCHITETTONICO		ORIGINALE				
ORGANISMO ARCHITETTONICO			-!-4-			
	_	MODIFICATO - GRADO LEGGERO (Fac				
	X	TRASFORMATO - GRADO MEDIO (Elem		· · · · · · · · · · · · · · · · · · ·		
		ALTERATO - GRADO NOTEVOLE (Strut tipo facciate, tipo fori, tetto)	tura	originaria quali tipo costruttivo, volume,		
STATO DI CONSERVAZIONE		BUONO. Necessita solo di interventi di ma	anut	enzione		
		DISCRETO. Necessita di interventi su pai	DISCRETO. Necessita di interventi su parti di edifici			
	Х	CATTIVO. Necessita di interventi su intera	a stri	uttura		
[						
SPAZI DI PERTINENZA	X	VERDE APERTO				
		VERDE RECINTATO				
		SPAZIO PAVIMENTATO (escluse le fasce	per	imetrali all'edificio)		
ANNESSI PERTINENZIALI		LEGNAIA		CASELLO DEL LATTE		
ANNEGOTI ENTINENZIALI		DEPOSITO		TETTOIA		
		FOCOLARE/BARBECUE		ALTRO:		
RETI TECNOLOGICHE		RETE PUBBLICA ACQUEDOTTO		SORGENTE

### PRESCRIZIONI PROGETTUALI E/O DEFINIZIONI OPERATIVE

Tipologia: A - baita

- i manufatti accessori siano adeguati alle indicazioni del PEM; in particolare, la falda del corpo aggiunto dovrà essere adeguata alla pendenza, in continuità con quella del corpo principale
- L'eventuale modifica di destinazione d'uso a fini abitativi non permanenti e gli eventuali futuri interventi sull'edificio sono subordinati di difesa dai crolli rocciosi definite dallo studio di compatibilità parte integrante dei documenti del PRG.

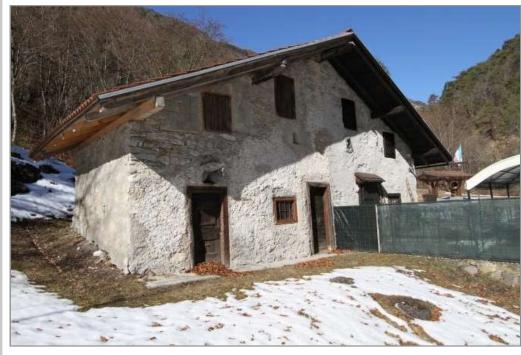
DOCUMENTAZIONE FOTOGRAFICA

TIPOLOGIA FUNZIONALE	Х	BAITA	PREVALENTEMENTE ABITATIVO	
		STALLA	MANUFATTO DI SERVIZIO	
		ALTRO		
EPOCA DI COSTRUZIONE	Х	ANTERIORE AL 1860		
		TRA IL 1860 E IL 1939		
		POSTERIORE AL 1939		
USO ATTUALE	v	AGRICOLO	TURISTICO-RICETTIVO	
DSO ATTUALE	X	ARTIGIANALE	SERVIZI	
		ABITATIVO	ALTRO	
GRADO DI UTILIZZO		PERMANENTE		
	X	TEMPORANEO		
		IN STATO DI ABBANDONO		
CARATTERISTICHE EDIFICIO	Х	PIETRA	MISTO PIETRA-LEGNO	
TIPO COSTRUTTIVO		LEGNO A TELAIO	MURATURA	
		LEGNO BLOCKBAU	ALTRO	
		LEGNO ASSITO		
CARATTERISTICHE EDIFICIO	Х	ORIGINALE	CON CROLLI	
VOLUME		CON AMPLIAMENTO	RUDERE	
		CON SUPERFETAZIONE	TROUBLINE .	
CADATTERICTIONE EDICIO		Doggies L.		
CARATTERISTICHE EDIFICIO ELEMENTI IN AGGETTO		-	CAMINO	
		BALLATOI	FORNO	
		SCALE	ALTRO	
CARATTERISTICHE EDIFICIO		A CAPRIATE		
STRUTTURA TETTO	Х	CON TRAVE DI COLMO		
		A VOLTA		
		SOLETTA IN CEMENTO		
CARATTERISTICHE EDIFICIO		SCANDOLE IN LEGNO	PLASTICA	
MANTO DI COPERTURA		PIETRA	ASSITO IN LEGNO

LAMIERA	LASTRE BITUMINOSE	
		CEMENTO	ALTRO	
	Х	СОТТО		
CARATTERISTICHE EDIFICIO		COMICNOLI		
ACCESSORI TETTO	X	COMIGNOLI PARABOLICA/ANTENNA		
		PANNELLI SOLARI/FOTOVOLTAICI		
		ABBAINI		
		FINESTRE DA TETTO		
		ALTRO		
CARATTERISTICHE EDIFICIO	X	LEGNO		
SERRAMENTI		ALLUMINIO		
		PVC		
		FERRO		
CARATTERISTICHE EDIFICIO		INTONACO RASO SASSO		
FINITURE MURATURA	Х	INTONACO CIVILE		
		PIETRA DA TAGLIO

CARATTERISTICHE EDIFICIO		ELEMENTI SQUADRATI		
FINITURE PARTI LIGNEE	х	ELEMENTI GREZZI		
ORGANISMO ARCHITETTONICO		ORIGINALE		
		MODIFICATO - GRADO LEGGERO (Face	siate,serramenti,copertura, tamponamenti)	
		TRASFORMATO - GRADO MEDIO (Eleme	enti parziali quali tetto, facciata, fori)	
		ALTERATO - GRADO NOTEVOLE (Strutt tipo facciate, tipo fori, tetto)	ura originaria quali tipo costruttivo, volume,	
STATO DI CONSERVAZIONE		BUONO. Necessita solo di interventi di ma	nutenzione	
	Х	DISCRETO. Necessita di interventi su part	i di edifici	
		CATTIVO. Necessita di interventi su intera	struttura	
SPAZI DI PERTINENZA	L	VERDE APERTO		
	X	VERDE RECINTATO		
		SPAZIO PAVIMENTATO (escluse le fasce	perimetrali all'edificio)	
		LEONALA	0.0511.0.051.1.4775	
ANNESSI PERTINENZIALI	<u> </u>	LEGNAIA	CASELLO DEL LATTE	
		DEPOSITO	TETTOIA	
		FOCOLARE/BARBECUE	ALTRO:	
RETI TECNOLOGICHE		RETE PUBBLICA ACQUEDOTTO	SORGENTE	
APPROVVIGIONAMENTO		VASCA DI ACCUMULO	NESSUNA

Copertura tetto in data 1978, sistemazione copertura "casa al Mulino" in data 1983.
